# VATTENANKNUTNA LÄMNINGAR I GÄRSJÖBÄCKEN

Arkeologisk undersökning i form av schaktningsövervakning vid  
träindustrilämningen L2002:3305 och kvarnlämningen L2002:3356,  
Sala kommun, Västmanlands län

Rapporter från Arkeologikonsult 2022:3621

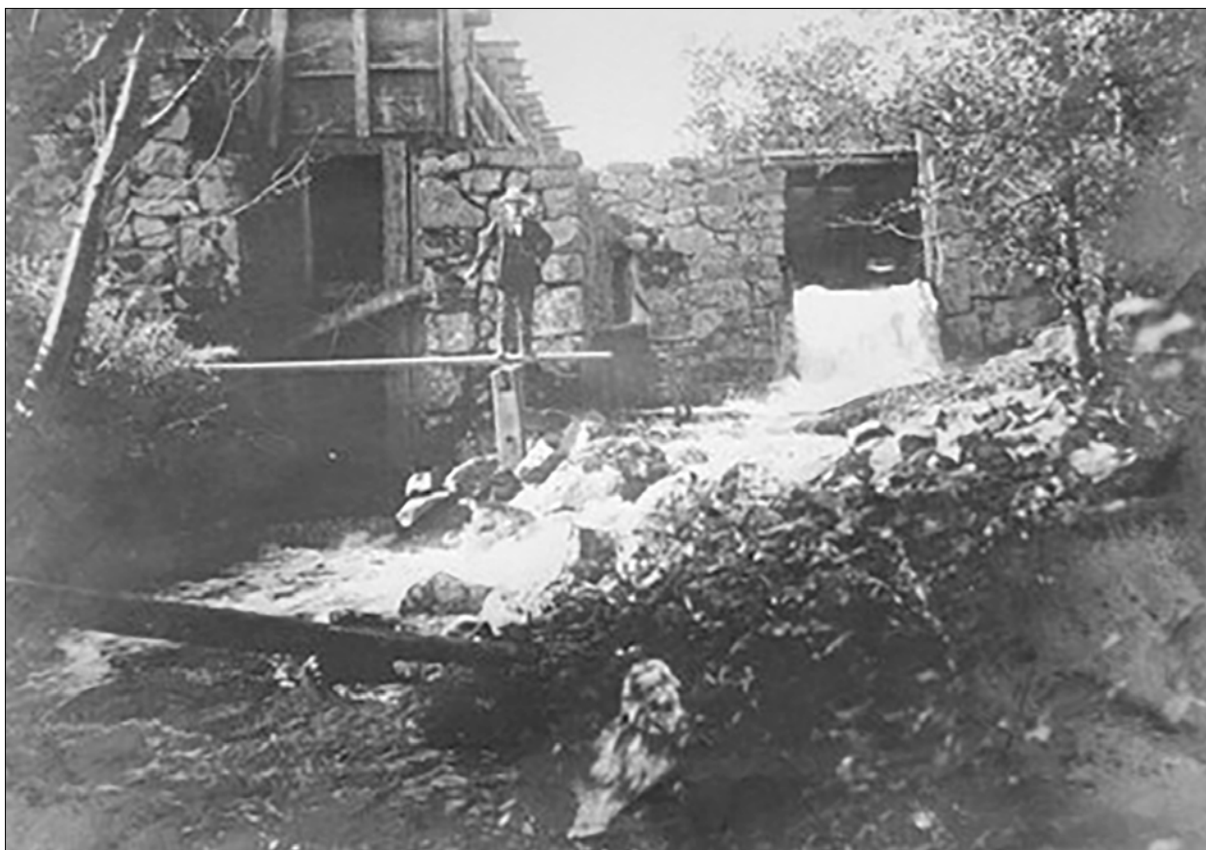
**Figur 9.** Lugnets kvarn cirka 1910. Till höger i bild forsar vattnet ut ur öppningen i dammvallen där schakt 1 grävdes. I bild syns Gustav Hellström. Källa: Västerfärnebo hembygdsförening.

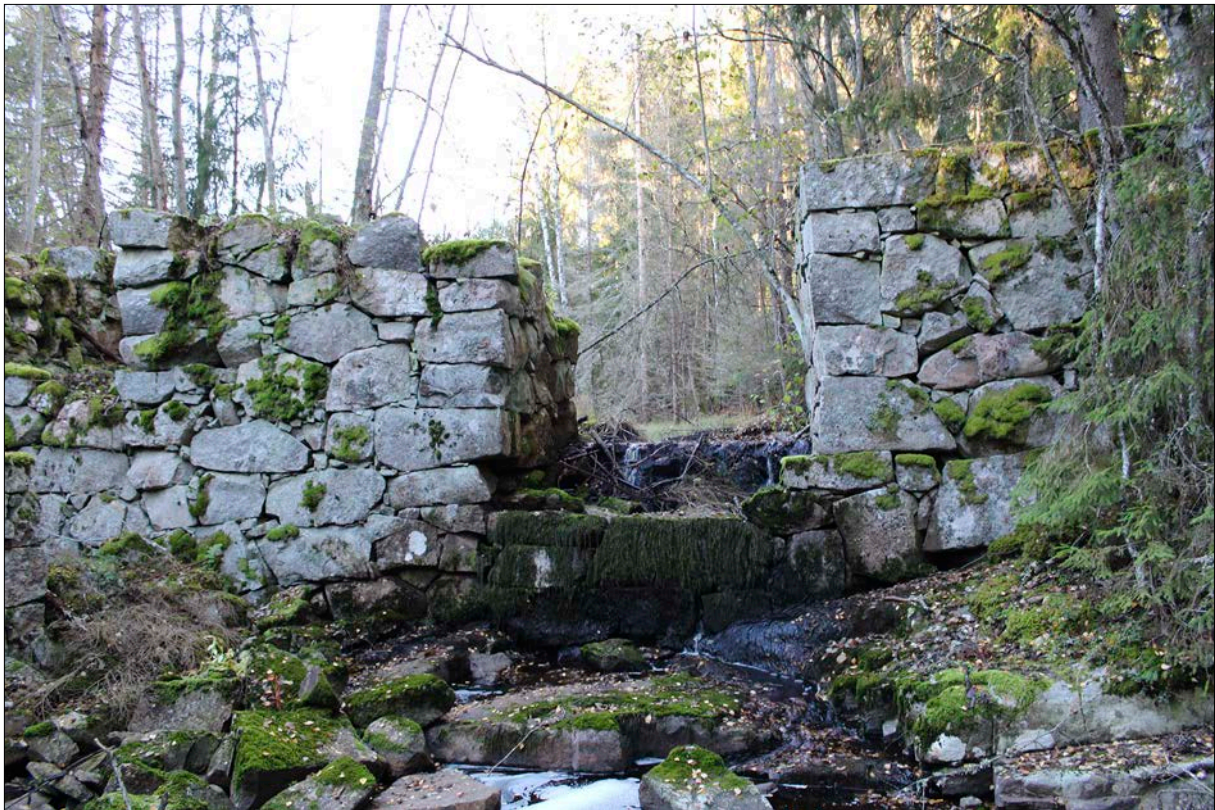
**Figur 11.** Dammvallens utskov (101) innan schaktning påbörjats. Foto från öster.

| Kontext | Objekt | Schakt | Lämnings-nr (KMR) | Längd x bredd (m) | Tjocklek/höjd/djup (m) | Observationer |
|---|---|---|---|---|---|---|
| 101 | Dammutskov | 1 | L2002:3356 | 3 x 2,2 | 3,6 | Utskov i två nivåer. Två till tre skift i öst i storlek upp till 1,3 x 0,8 m mindre sten i upp till åtta skift i väst i storlek upp till 0,5 x 0,1 m. Vid rivning var det västra utskovet extremt hårtpackat, enstaka stenar visade sig vara borrarade med järnstag. Trärester av liggande plank framkom i västra delen vid rivning, möjligen del av rustbädd. |

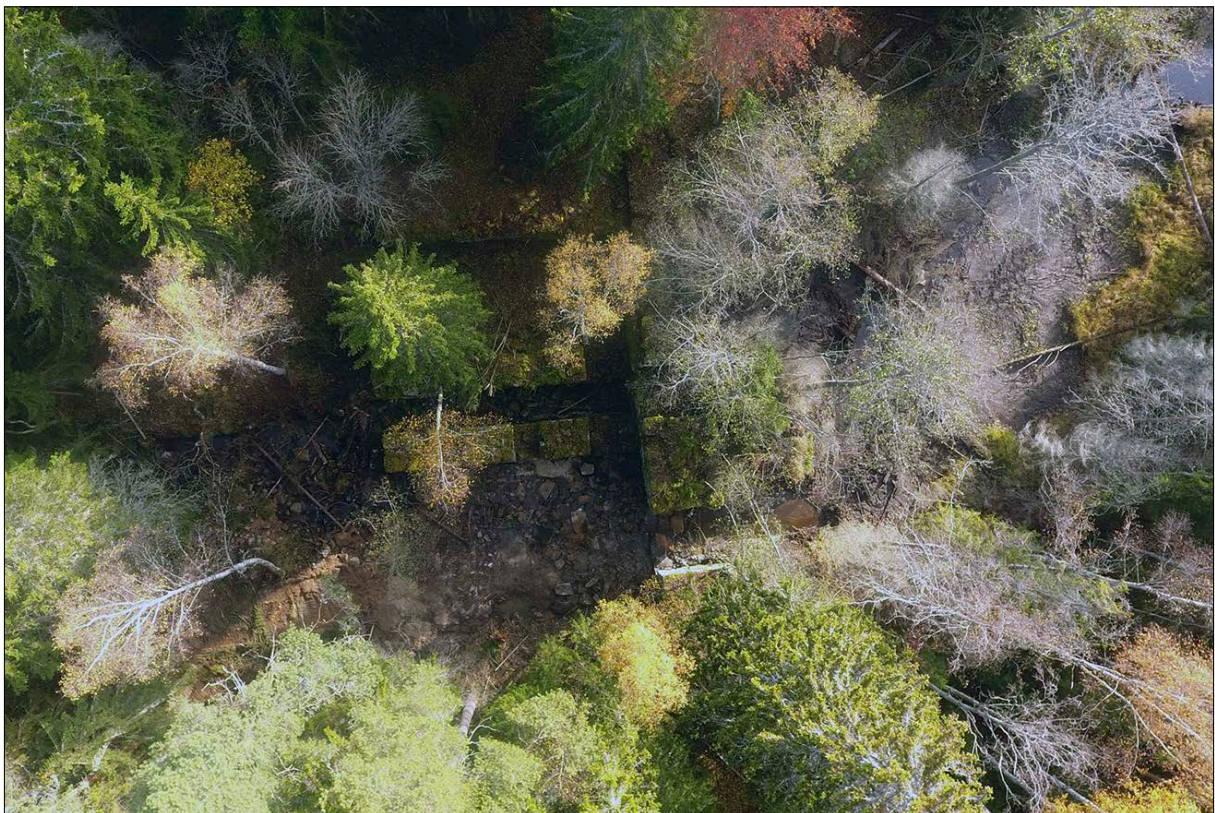
**Figur 12.** Översikt över kvarnlämningen L2002:3356 från norr. Lodrätt i bilden syns delar av den 40 meter långa dammvallen. Till vänster om denna syns kvarnruinen med hjulgraven centralt i bilden mellan kvarngrunden och den friliggande stenvallen.

| Kontext | Objekt | Schakt | Lämnings-nr (KMR) | Längd x bredd (m) | Tjocklek/höjd/djup (m) | Observationer |
|---|---|---|---|---|---|---|
| 102 | Dammvall | - | L2002:3356 | 40 x 2,5 | 5 | Kallmurad dammvall (N-S), mossbeklädd. Längs med västra delen låg ett extra skift sten mot väst. Som mest sex skift synliga mot väst samt nio skift mot öst. Två öppningar, en i norr där schakt 1 grävdes som fungerat som vattenutsläpp, en öppning i söder för styrning av vattenflöde till kvamen 103. |

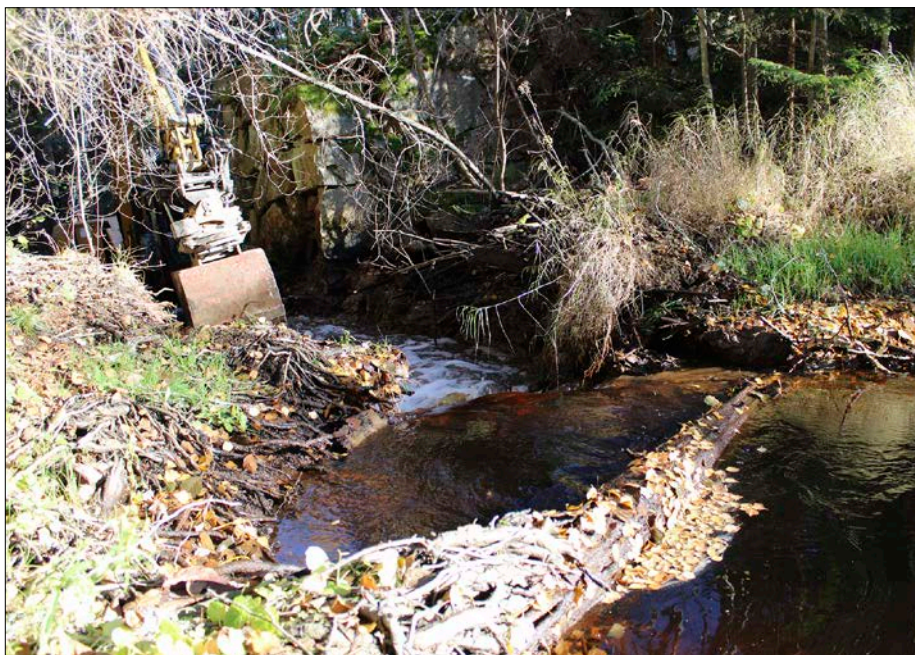
när stora mängder vatten forsade genom dammvallen och trät framkom delvis i vattenytan som liggande stockar i tre skift (figur 13). Vid vidare schaktning framkom rester av vad som uppfattades som både stående och liggande stockar och två rundade och lodrätt stående störrar. I botten framkom tre kvadratiske plank med träplugg längs med respektive kortsida samt tre kvaderhuggna stockar med ett stort antal plugg (figur 14).

**Figur 13.** Vid borttagandet av dammvallens utskov (101) forsade vattnet genom dammvallen och vattennivån i bäcken sänktes. I samband med detta framkom delar av en träkonstruktion (104) som tolkades som resterna av en dammlucka alternativt en dammröskel. Foto från nordväst.

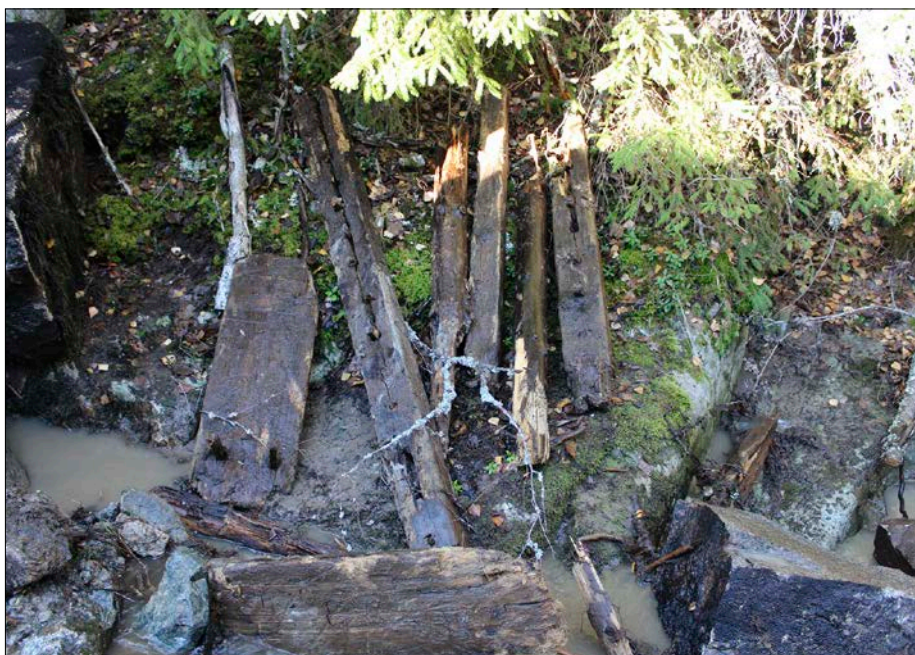
**Figur 14.** Delar av träkonstruktionen 104. Foto från söder.

| Kontext | Objekt | Schakt | Lämnings-nr (KMR) | Längd x bredd (m) | Tjocklek/höjd/djup (m) | Observationer |
|---|---|---|---|---|---|---|
| 104 | Träkonstruktion | 1 | L2002:3356 | 4 x 0,2 | 0,4 | Rester av möjlig dammlucka alternativt dammtröskel, som har verkat i syfte av att upprätthålla en miniminivå av vatten i bäcken, som framkom när dammskovet revs. Vatten forsade genom dammfåran vid skovets borttagande och konstruktionen var således svår dokumenterad. Syntens i vattenbrynet som liggande stockar i tre skift, 0,15 m i diam, ca 4 m långa, väster om dammskov. Vid rivning framkom rester av vad som uppfattades som både stående och liggande plank. Samt två rundade och lodrätt stående störar. I botten framkom tre kvadratiska plank med två plugg längs med respektive kortsida samt tre kvaderhuggna stockar med ett stort antal plugg. Möjligen bestod delar av de liggande plankrester som framkom av ett skibord som legat på botten av dammfåran för att förhindra erosion. |

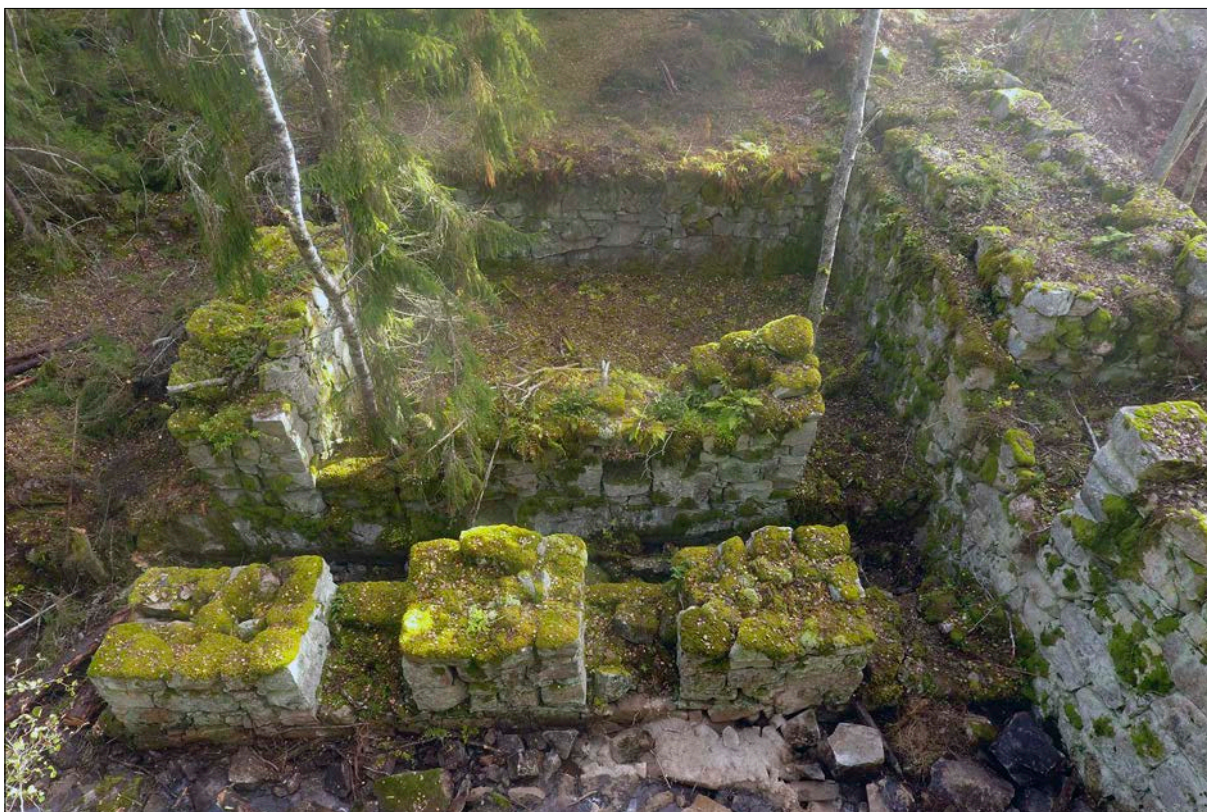
Den intilliggande kvarnruinen är cirka 13 x 8 x 4 meter stor och består av kallmurad huggen sten (figur 15 och 16). Ingången till kvarnen ligger mot nordöst. I nordväst finns tre öppningar i väggen där axlar till kvarnhjulet suttit. Nordväst om kvarnbyggnaden står en kallmurad stenmur som bildat en hjulgrav där kvarnhjulet en gång stått. I den intilliggande dammvallen återfinns här en öppning så att vattnet har kunnat ledas till kvarnhjulet.

**Figur 15.** Kvarnruin vid schakt 1. I nederkant av bilden rinner Gärnsjöbäcken. Centralt i bilden syns kvarnens hjulgrav. Foto från norr.

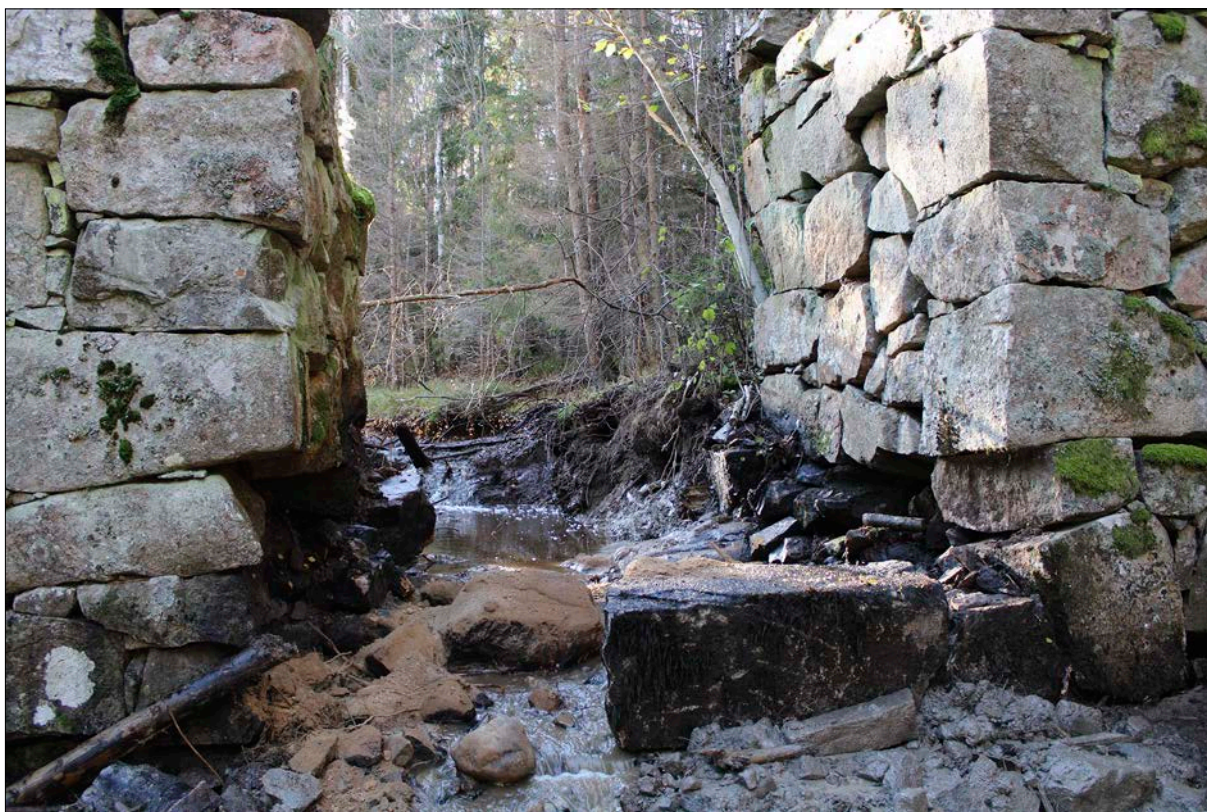
**Figur 16.** Dammvallens utskov efter schaktning. Utskovet (101) revs ur för att möjliggöra fiskpassager. Foto från öster.

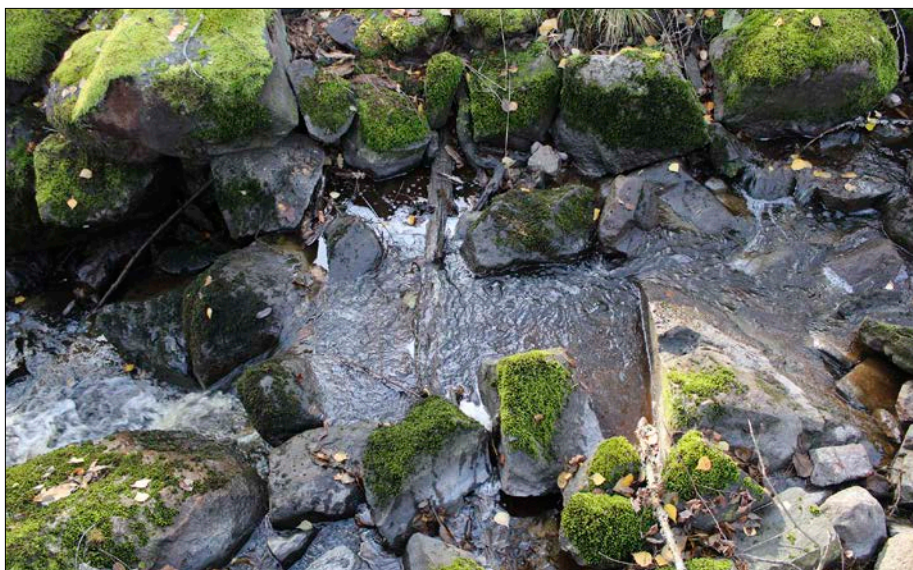
**Figur 19.** Träkonstruktionen 107 tolkades som resterna av en rustbädd och syntes i vattenytan innan schaktningen påbörjades. Foto från norr.

| Kontext | Objekt | Schakt | Lämnings-nr (KMR) | Längd x bredd (m) | Tjocklek/höjd/djup (m) | Observationer |
|---|---|---|---|---|---|---|
| 107 | Rustbädd | 2 | L2002:3305 | 2,3 x 0,1 | 0,2 | Del av rustbädd. Stockar, rundade, ca 0,1 m i diameter. Två skift, den övre murken och okvistad, den undre bevarad. Trät fortsatte in under sten tillhörande dammvall 105 åt söder och åt norr. Endast det övre skiftet revs, det undre lämnades kvar. |

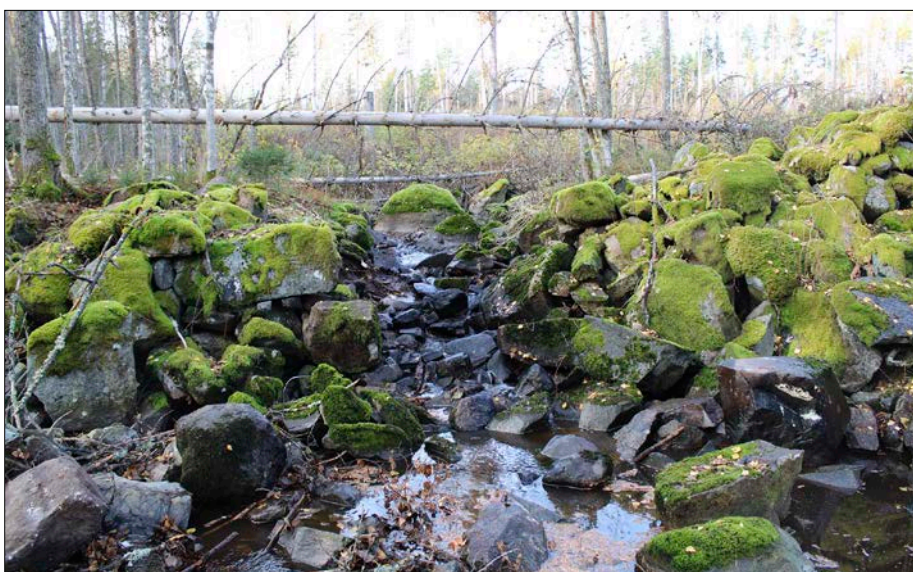
**Figur 20.** När schaktningen var avslutad hade dammvallens fåra bräddats till 1 meter. Foto från öster.

18 och 19). Vid schaktning plockades den inrasade stenen bort och dammfåran breddades till cirka 1 meter samt att det övre skiftet till träkonstruktionen 107 togs bort (figur 20).

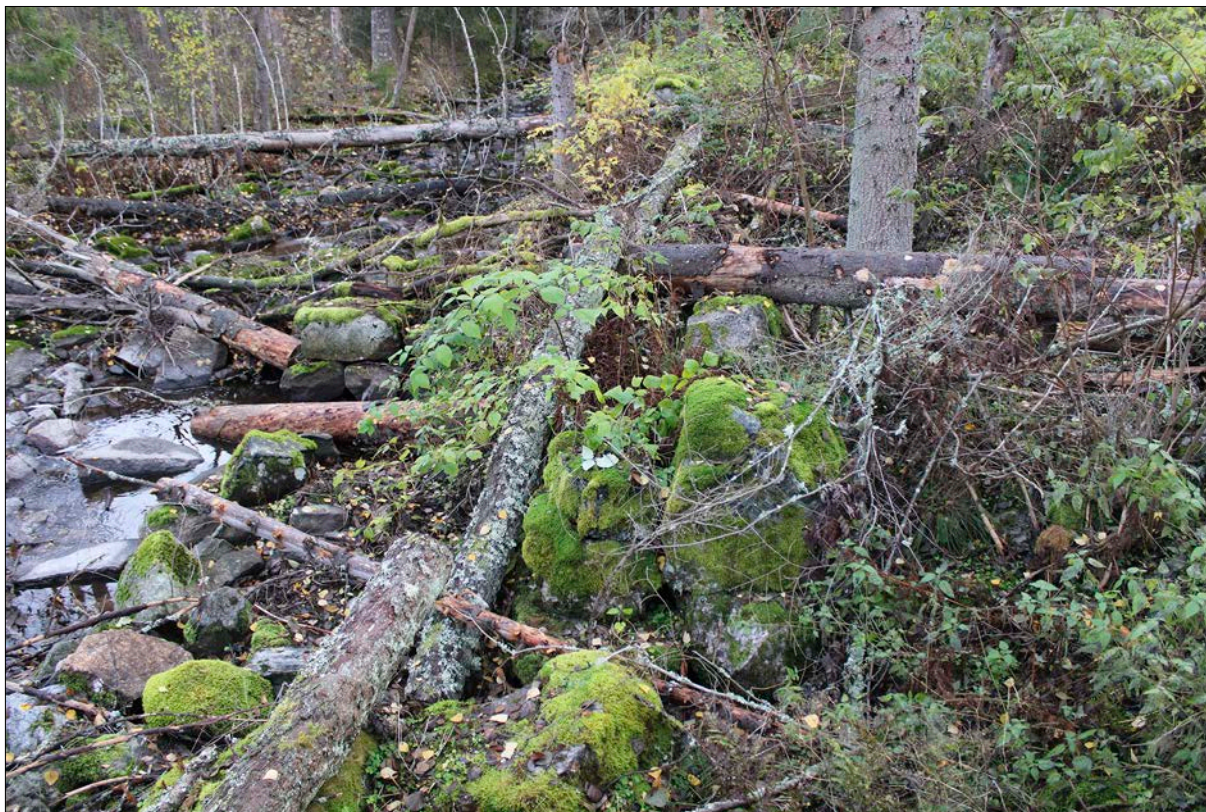
flertalet träd rasat över den samt att sly växte runt hela anläggningen. Sammantaget var konstruktionen cirka 14 x 4 x 1 meter stor och låg i kanten av bäckfåran. Troligen har konstruktionen legat dikt ann dammvallen men då både konstruktionerna var utrasade gick detta inte tydligt att avgöra.

**Figur 21.** Husgrunden 106 till den förmodade sågen som legat på platsen var svårdokumenterad då stora delar av anläggningen var täckt av vegetation. Foto från väster.
