# VATTENANKNUTNA LÄMNINGAR I FORM AV DAMMVALLAR OCH EN FLOTTNINGS- KONSTRUKTION I HARALDSJÖN

Arkeologisk utredning etapp 1 inom del av fornlämning  
L2022:10419, L2022:10420 och L2022:10421, fastighet Haraldsjö 1:1,  
Skinnskattebergs socken och kommun, Västmanlands län

Rapporter från Arkeologikonsult 2023:3630

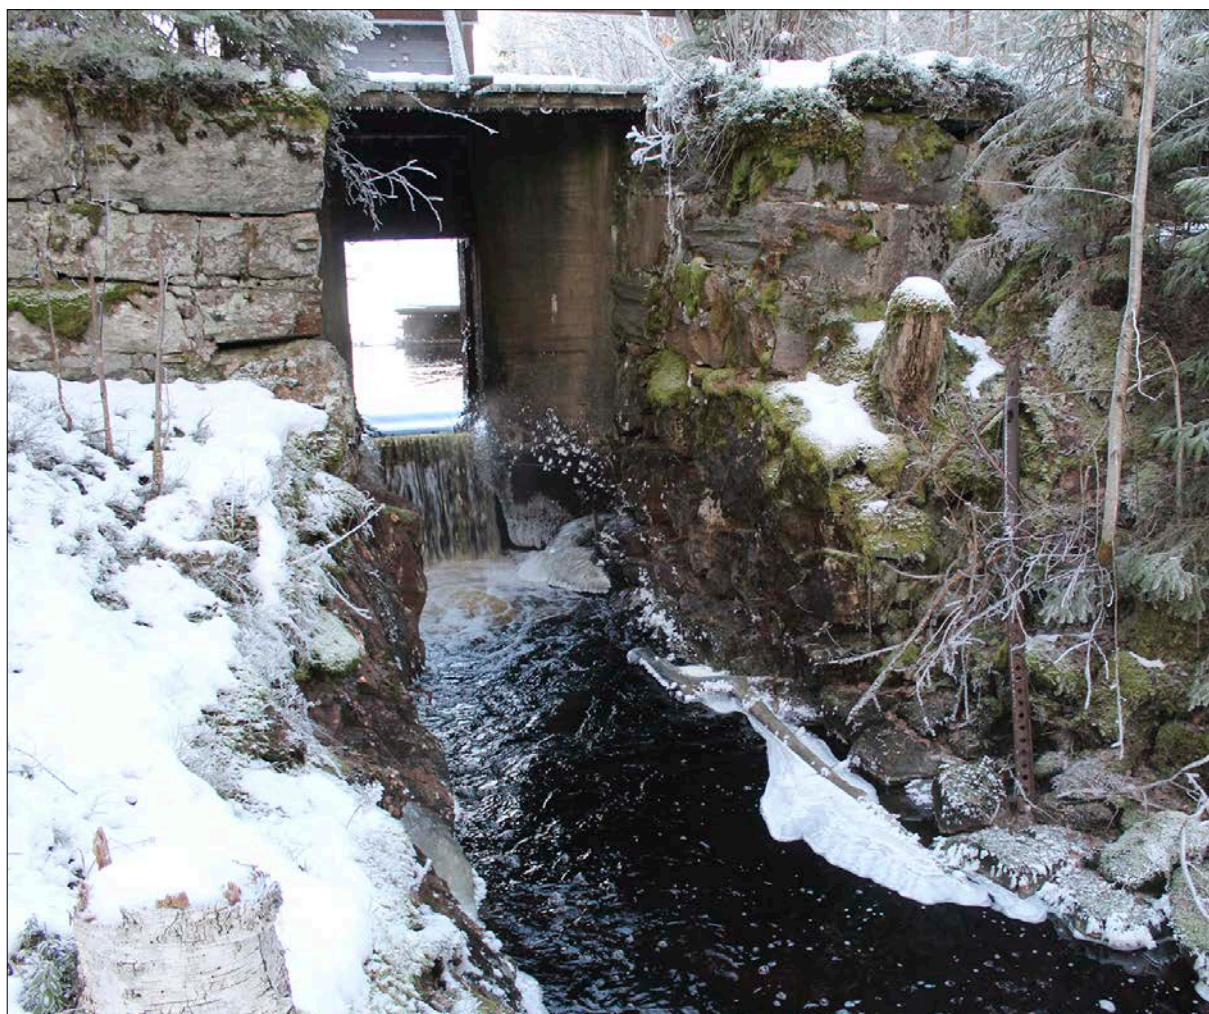
**Figur 8.** Det befintliga utskovet genom dammvall 101. Foto från sydöst.

Dammvallen var sammanbunden med en träbro som sträckte sig över dammutloppet. Mot bronns västra sida satt en dammlucka, utskovet genom luckan var 1 meter. Dammluckan var sammanbyggd med ett betongfundament som bildade en avsmalning i dammfåran in mot dammluckan (figur 11). Betongfundamentet var till synes gjutet på en äldre stensatt

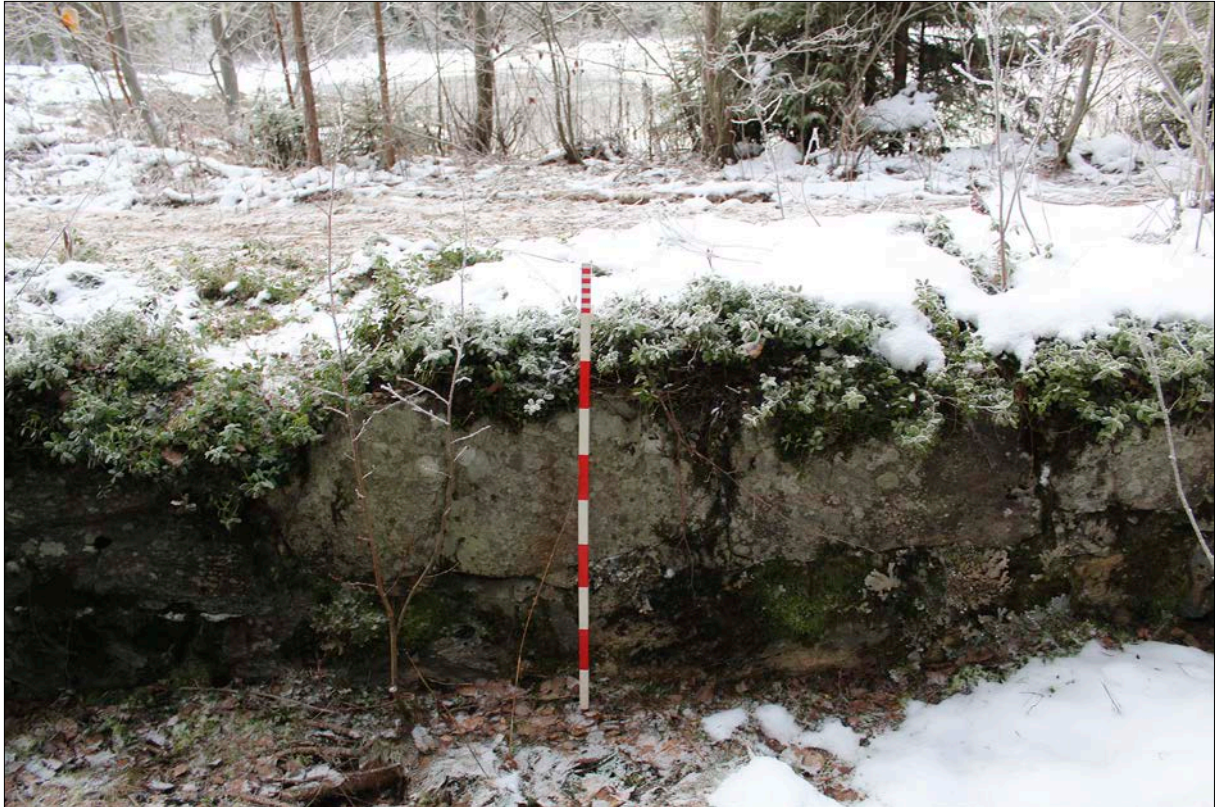
Vid utloppet från Haraldsjön återfanns en cirka 50 meter lång kallmurad dammvall (101) bestående av spräckt och huggen sten i kvadratisk form med raka sidor med en storlek mellan 0,6 och 1 meter samt ett utskov på 3 meter (figur 10).

**Figur 10.** Dammvallen 101, norr om åfåran. Foto från öster.

| Kontext | Objekt | Längd (m) | Bredd (m) | Höjd/djup (m) | Beskrivning |
|---|---|---|---|---|---|
| 101 | Dammvall | 50 | 2–3 | 0,8–4 | Dammvall vid utloppet från Haraldsjön ned i Haraldsjöån. Ligger i N–S riktning, svänger av mot väst i norra änden. Kallurad. Bestående av spräckta och huggna stenar i kvadratisk form med tillhuggna raka sidor i storlek mellan 0,6–1 m. Större delen av dammvallen bestod av sten i 1–3 skift. Närmast bäckfåran mot var vallen förstärkt med extra sten på brädden, vallen bestod här av 6 skift sten. Enstaka mindre stenar inkilade i diverse hålrum mellan de större stenarna. Söder om bäckfåran låg dammvallen på berg närmast bäcken. Utskovet var ca 3 m brett. |

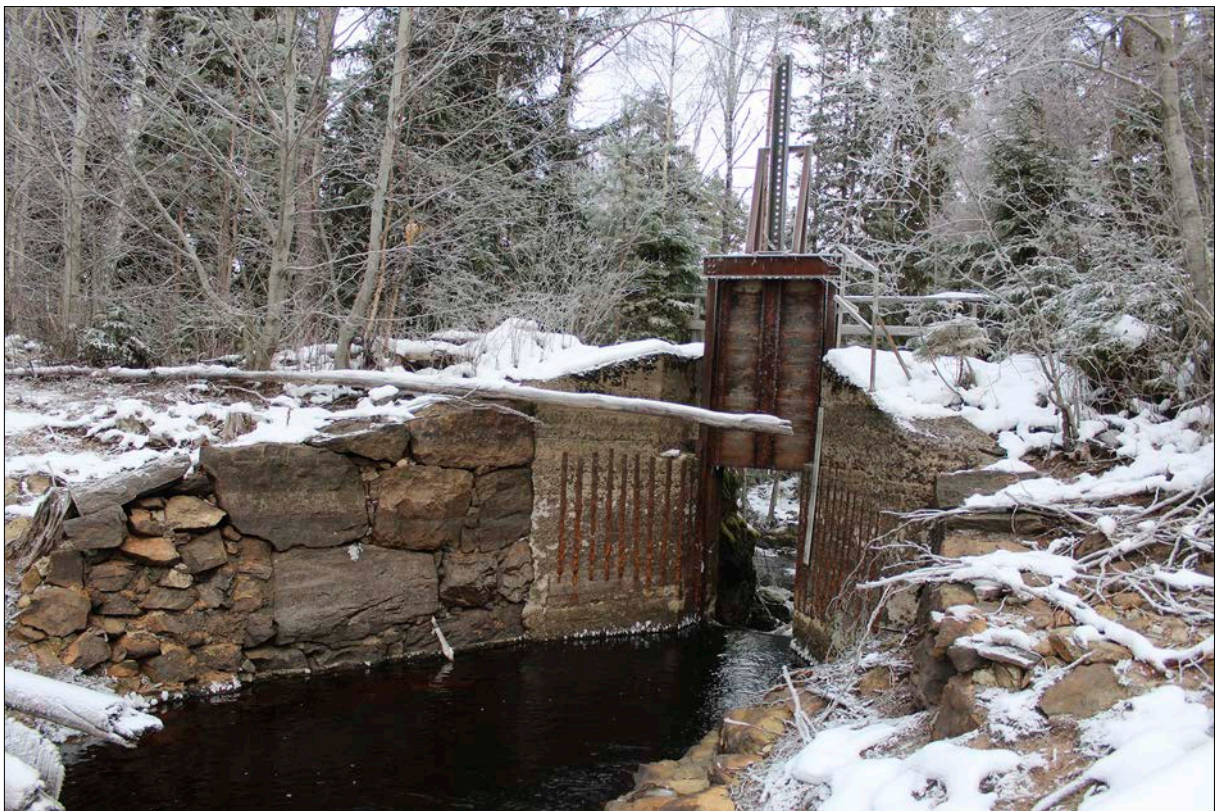
**Figur 11.** Utloppet från Haraldsjön ned mot ån medstensatt kant (102) samt yngre betongkonstruktion (108). Foto från sydväst.

kant (102) som lett vattnet mot utskovet. Närmast utskovet var stenen av liknande karaktär som den i den befintliga dammvallen 101 (bilaga 1). På den norra sidan utloppet var konstruktionen även uppbyggd med mindre skarpkantad sten i upp till sex skift, konstruktionen övergick i en strandskoning längs med Haraldsjöns östra strandkant bestående av samma typ av sten (figur 12). I diverse hålrum bland den sten som lett vattnet mot utskovet återfanns betongklumpar, dessa har troligen adderats vid bygget av betongfundamentet.

| Kontext | Objekt | Längd (m) | Bredd (m) | Höjd/djup (m) | Beskrivning |
|---|---|---|---|---|---|
| 108 | Betongvall | 2,7–3,2 | 1 | 2 | Betongkonstruktion vid utloppet från Haraldsjö till Haraldsjöån. Konstruktionen var byggd på sten från stenkonstruktionen 102. Lodrätta armeringsjärn syntes i betongen. Konstruktionen bildade en smal fåra som var ca 1 m där vattnet rann igenom, dammlucka 104 reglerade utloppet. |

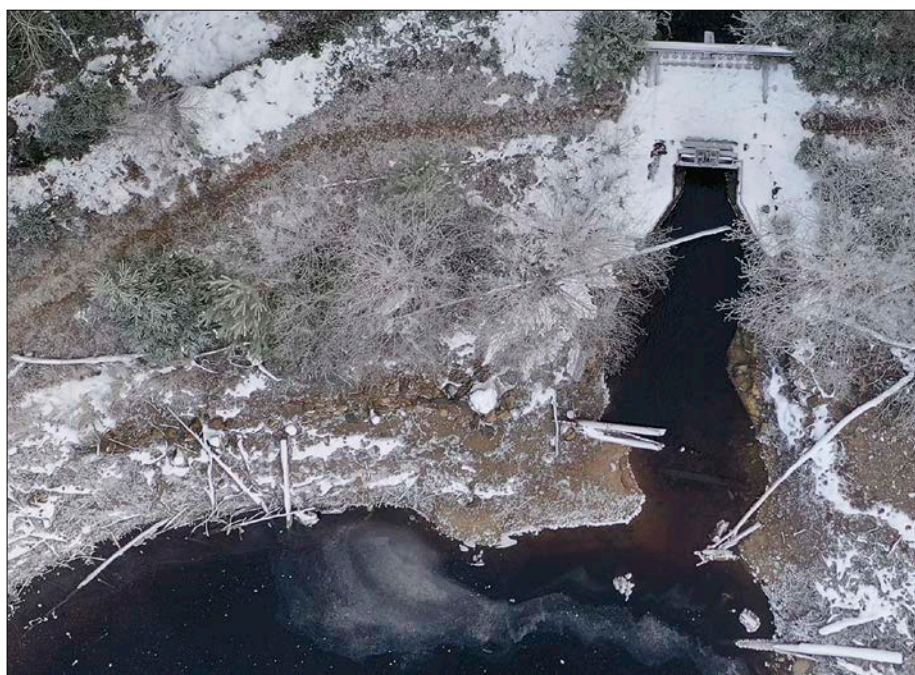
**Figur 12.** Översikt över utloppet från Haraldsjön. I överkant syns träbron och utskovet. Centralt i bilden syns träkonstruktionen 105 med tillhörande sandlager 107 bildar de en möjlig tröskel gentemot utloppet. Till vänster i bild syns den stensatta kanten 102 som delvis fungerat som strandskoning. Foto från väster.

| Kontext | Objekt | Längd (m) | Bredd (m) | Höjd/djup (m) | Beskrivning |
|---|---|---|---|---|---|
| 107 | Sandlager | 4,5 | 3 | - | Sandlager som delvis täckte träkonstruktionen 105. Möjligen del av uppspolad sand, alternativt påförda massor som tillsammans med träkonstruktion 105 bildat en tröskel gentemot utloppet till bäcken. |

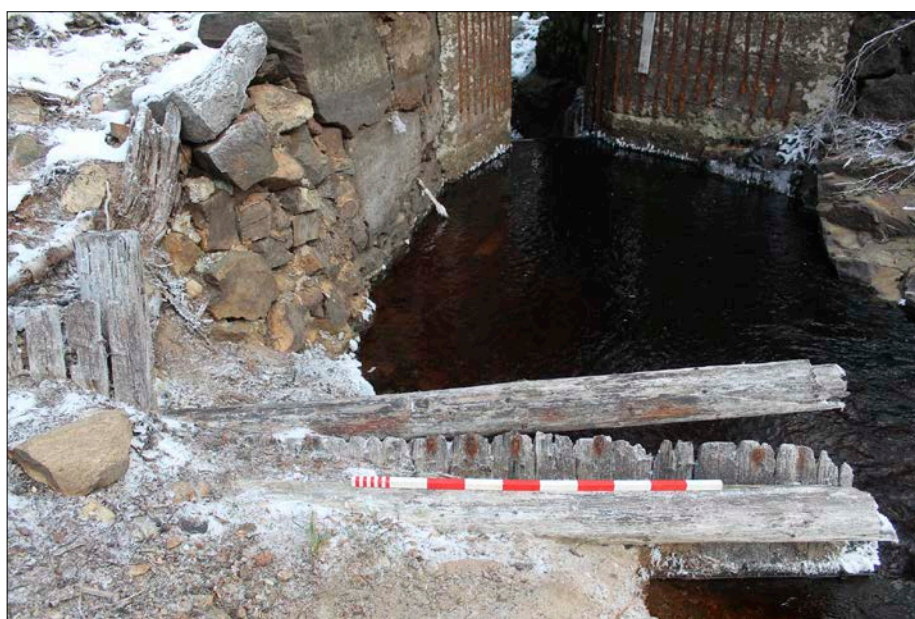
Strax väster om utloppet från sjön påträffades en träkonstruktion (106) av stående plank som varit fastspikade i liggande stockar (figur 13). På och upp mot träkonstruktionen låg ett sandlager som möjligen utgjordes av påförda massor (107). Träkonstruktionen och sandlagret tolkades som resterna av någon form av dammtröskel som har verkat i syfte av att upprätthålla en miniminivå av vatten i sjön (figur 12). En liknande träkonstruktion har påträffades vid en dammvall i Gärsjöbäcken (Matsenius 2022).

**Figur 13.** Träkonstruktionen 105. Foto från väster.

| Kontext | Objekt | Längd (m) | Bredd (m) | Höjd/djup (m) | Beskrivning |
|---|---|---|---|---|---|
| 105 | Träkonstruktion | 3,2 | 0,5 | - | Träkonstruktion bestående av stående plankor mellan 0,2–0,6 m långa, 0,1 m breda, 0,03 tjocka. Plankorna var spikade i överkant i en bakomliggande rundad stock som var 3,8 m lång. Framför plankorna låg ytterligare en rundad stock. I norra änden lutade konstruktionen mot en lodrätt stående stolpe, 0,15 m i diam, som hade ett urtag för den runda stock som plankorna var spikade i. Delar av plankresterna syntes under vattenytan centralt i utloppet från sjön. Konstruktionen bestod möjligen av någon form av tröskel för att hålla en miniminivå på vattnet i sjön. |

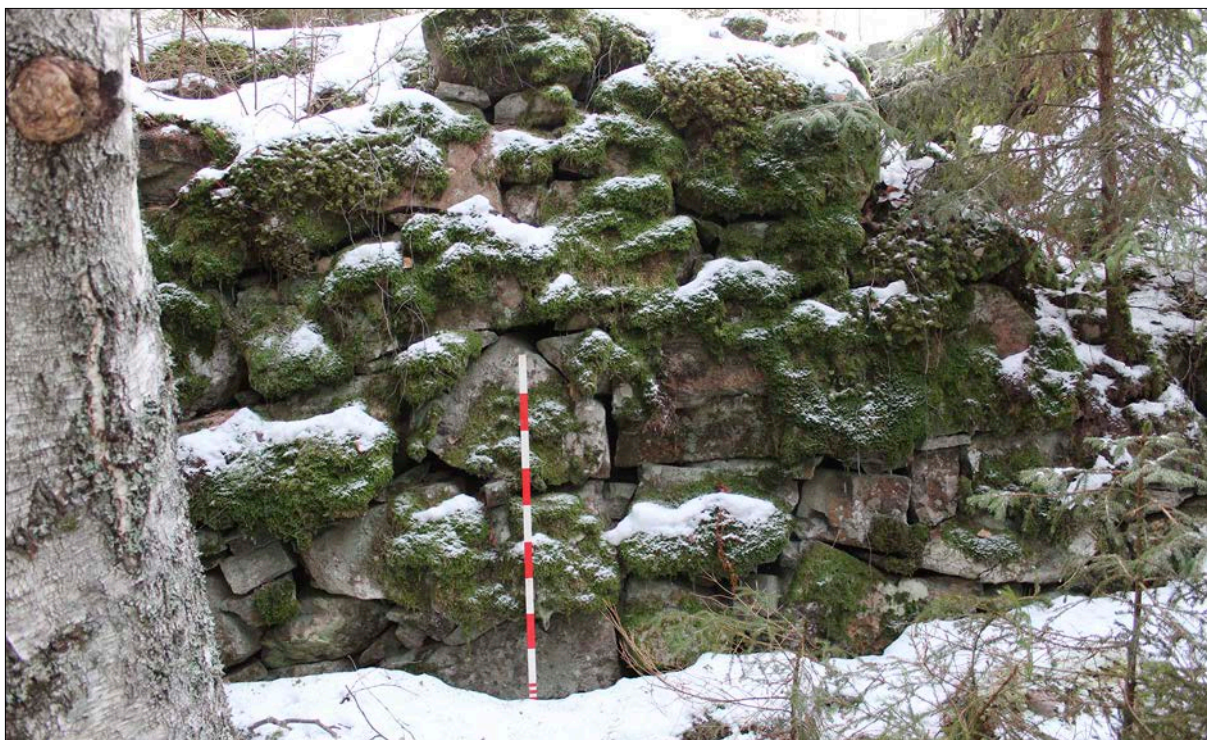
**Figur 14.** Den äldre dammvallen 110. Foto från öster.

Nordöst om den befintliga dammvallen påträffades resterna av en äldre kallmurad dammvall (110). Vallen bestod delvis av rundad natursten med raka sidor samt spräckt och huggen sten som var mindre och mer skarpkantad än den i dammvallen 101 och lagd i betydligt mer oregelbundna skift (figur 14). I nederkant av vallen återfanns även dragjärn med

| Kontext | Objekt | Längd (m) | Bredd (m) | Höjd/djup (m) | Beskrivning |
|---|---|---|---|---|---|
| 110 | Dammvall | 21 | 2–3,5 | 1–2 | Äldre dammvall, går ihop med dammvall 101 i N. Kallmurad. Bestående av betydligt mindre sten än den tillhörande 101. Spräckt och delvis huggen sten, skarpkantig i storlek mellan 0,4–0,7 m med ett stort inslag av mindre sten i varierande storlek inkilade i diverse hålrum. Även inslag av rundade naturstenar med raka sidor. Oregelbundet lagd i 5–7 skift. Delvis utrasad. På tre ställen påträffades dragjärn med ankarlut i nedre delen av muren mot Ö, varav 1 bevarad, X-formad med två böjda plattjärn. |

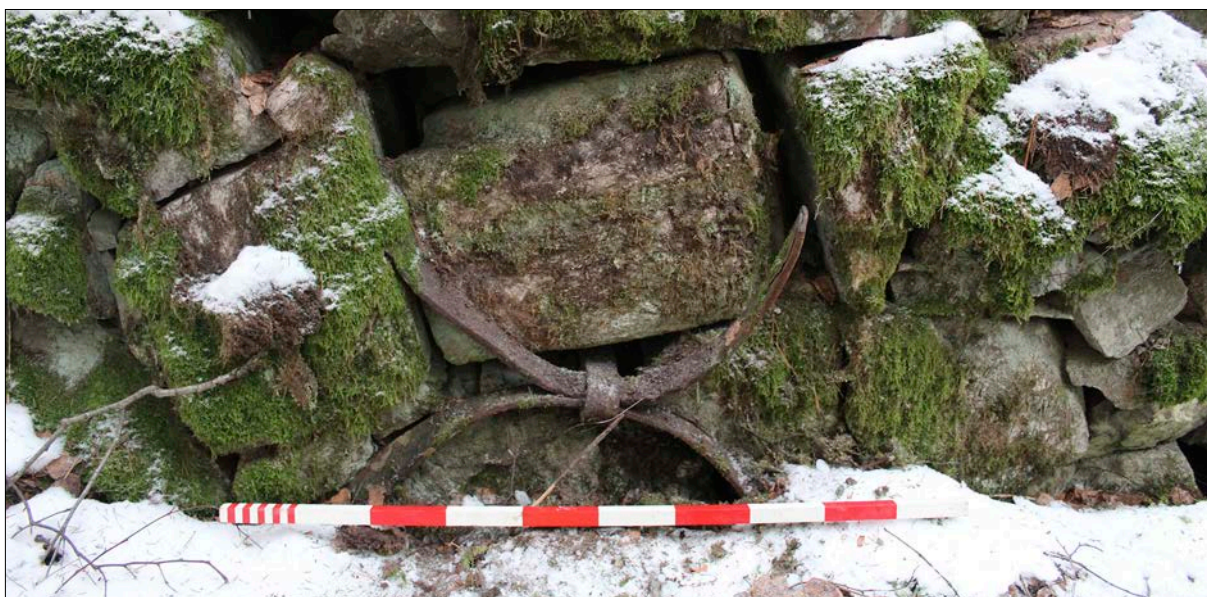
X-formade ankarslut (figur 15). Efter stångjärnets introduktion börjar dragjärn av denna typ produceras, där bjälkankarjärnet har en öppning för ankarslutet. X-formade ankarslut med holkmetoden blir allena rådande på 1700-talet (Molander 1985:31ff), X-formade ankarslut används även genom hela 1800-talet.

**Figur 15.** X-format ankarslut till dragjärn i dammvall 110. Foto från öster.

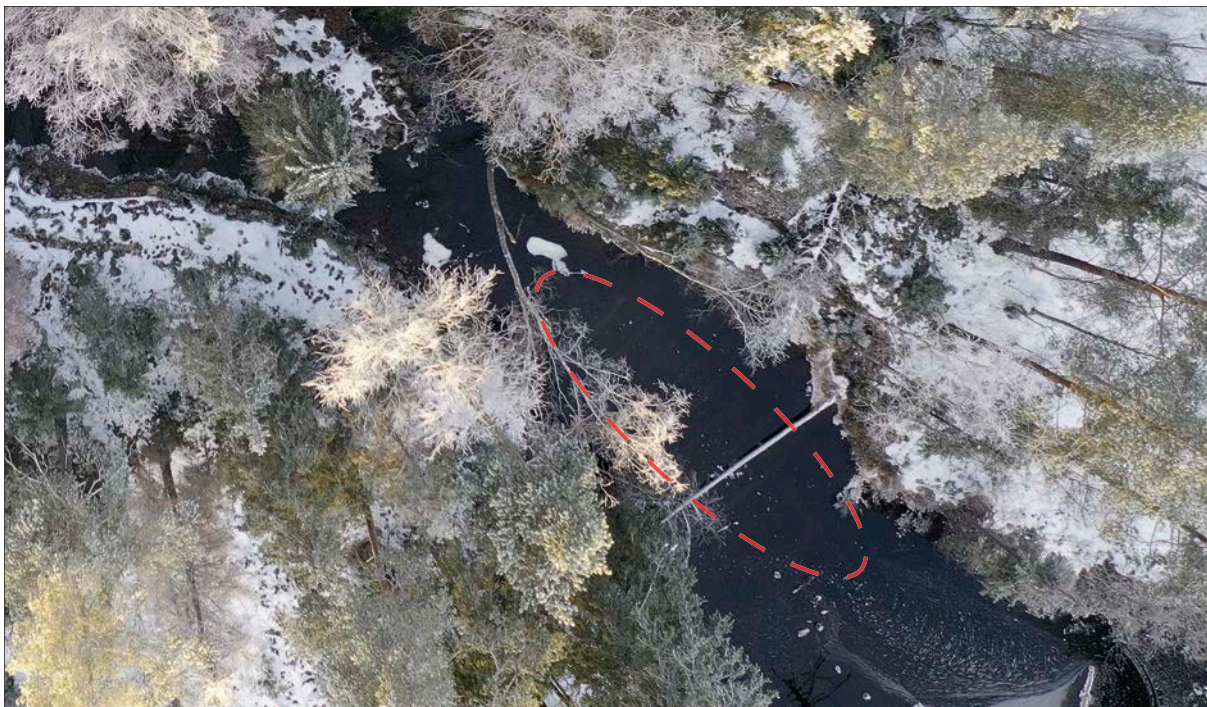
I Haraldsjöån påträffades en flottningskonstruktion (109) av underliggande stockar i åns riktning med överliggande tvärgående stockar (figur 16 och 17). Vid inventeringstillfället var vattennivån i ån så pass hög att ingenting av konstruktionen stack upp ovan ytan. Ett antal stockar kunde skönjas direkt under vattenytan, resterande del kunde anas på drönarfoton (se Östling & Pinto-Guillaume 2018:25 då vattennivån var lägre). Hela konstruktionen var uppskattningsvis 14 meter lång och bildade en form av räls, möjligen för att förenkla framfarten för

timret. Alternativt har anläggningen har utgjort ett fundament till en flottningsränna. I anslutning till konstruktionens östra del skymtade något som tolkades som stående pålar som stack upp ur vattnet (112).

**Figur 17.** Inzoomad drönbild över flottningskonstruktion 109 i Haraldsjöån, vid fältinventering skymtades endast fem stockar under vattenytan från strandkanten. Upp till tolv tvärgående stockar kan anas utifrån drönbilden. Dess ungefärliga utbredning markerad på bilden med röd streckad linje. Foto från sydöst.

| Kontext | Objekt | Längd (m) | Bredd (m) | Höjd/djup (m) | Beskrivning |
|---|---|---|---|---|---|
| 109 | Flottningskonstruktion | 14 | 3 | - | Flottningskonstruktion, syntes i fält under vattenytan som två stockar vilka låg i åns riktning som verkade som underliggare till fem stockar som låg på tvären över de två andra. Via drönbilder kan fler stockar anas, uppskattningsvis minst 12 tvärgående stockar med tillhörande underliggare. Möjlig funktion kan ha varit att skapa en jämn bottenyta där timmer kan ha flottas, stockarna har då verkat som en typ av räls, alternativt som resterna av fundament till flottningsränna. Utbredningen är ungefärlig. |

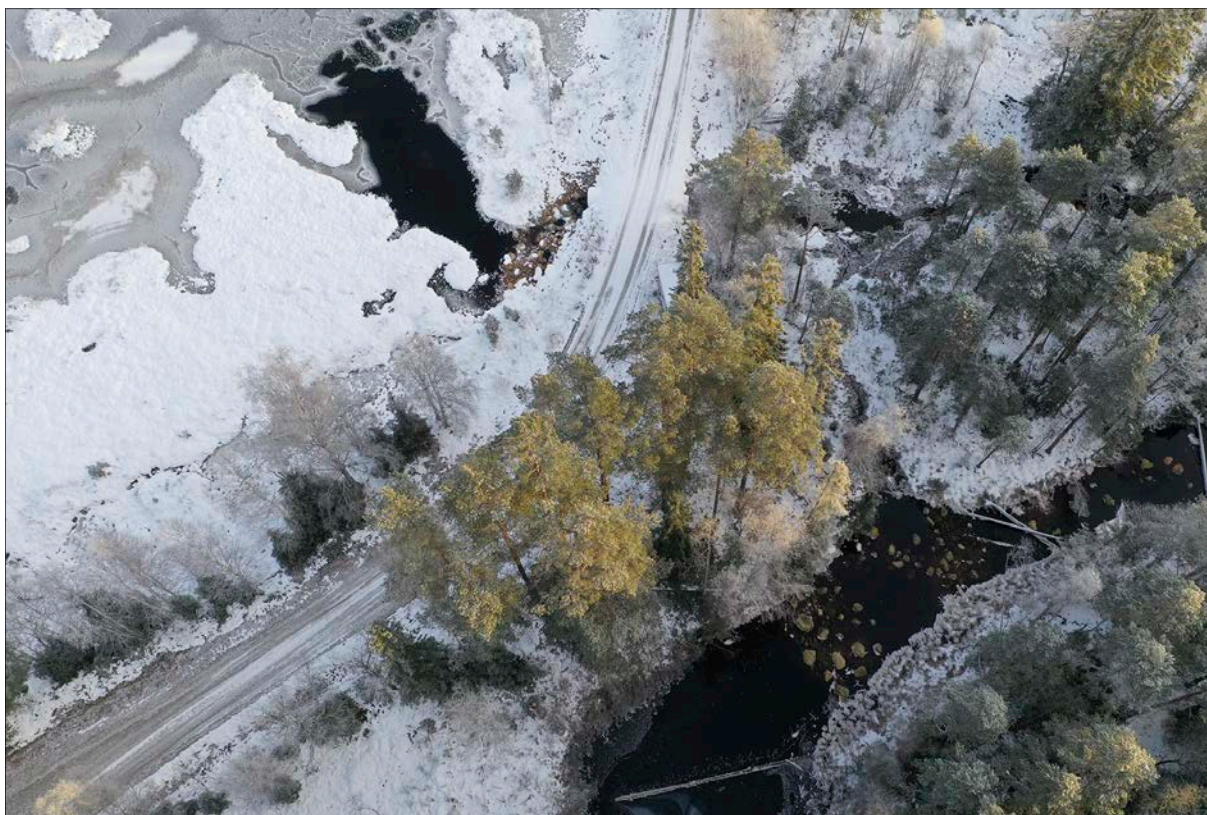
I den östra delen av utredningsområdet återfanns två diffusa koncentrationer av sten i ån (figur 18). Dessa kan vara helt naturliga, möjligen är det rester av ett fundament till en flottningsränna eller en äldre okänd byggnad.

**Figur 18.** Haraldsjöån med stensamlingarna 113 och 114 i nederkant av bilden, möjligen rör det sig om naturliga samlingar av sten, alternativt resterna efter någon form av fundament, möjligen till en flottningsränna. I övre vänsterhörnet syns Garptjärnen. Foto från sydväst.

| Kontext | Objekt | Längd (m) | Bredd (m) | Höjd/djup (m) | Beskrivning |
|---|---|---|---|---|---|
| 113 | Stensamling | 8 | 2 | - | Diffus koncentration av sten i triangulär form, stenen låg på rad om än något glest mellan varandra. Möjligen helt naturligt, alternativt resterna av fundament till flottningsränna från 1800/1900-tal eller äldre okänd kvarn, eller annan byggnad. Utbredningen är ungefärlig. Låg vid utlopp från Garptjärn. |
| 114 | Stensamling | 6 | 5 | - | Diffus koncentration av sten. Möjligen helt naturligt, alternativt resterna av fundament till flottningsränna från 1800/1900-tal eller äldre okänd byggnad. Utbredningen är ungefärlig. |
