# KILLINGHAMMAR

Rapporter från Arkeologikonsult 2023:3612

Arkeologisk undersökning i form av schaktningsövervakning

Lämning L2004:7625

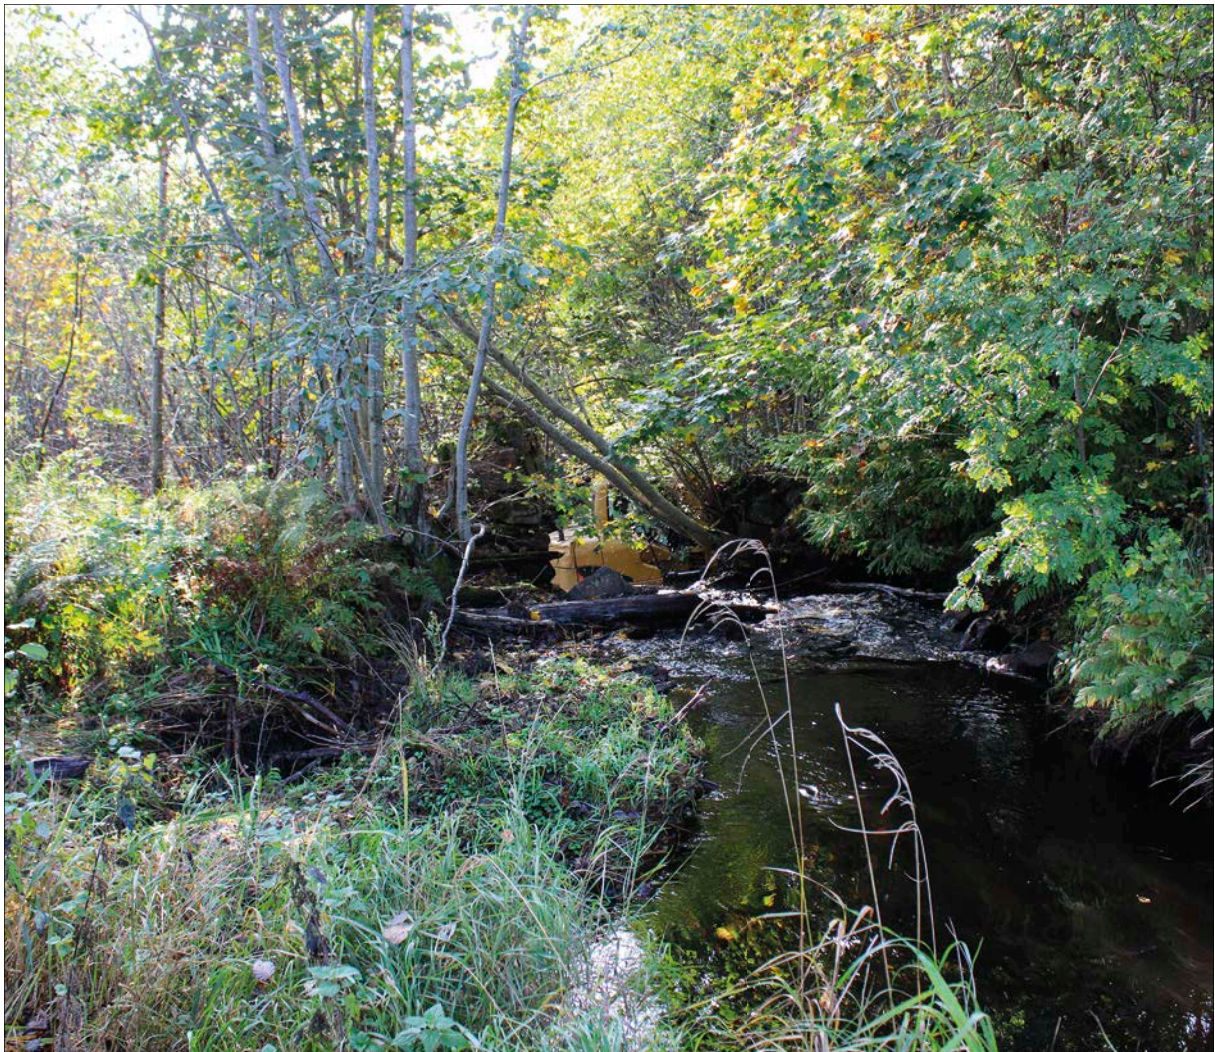
I samråd med utföraren pekade arkeologen ut vilket stenmaterial som kunde placeras ut i åfåran samt användas för att skapa en vall för att styra vattnet. Dessutom valdes lämpliga nedfarter för grävmaskinen så att eventuella konstruktioner med anknytning till dammen inte kom till skada (figur 11).

**Figur 11.** Maskinen skymtar i öppningen i dammvallen. Foto från norr.

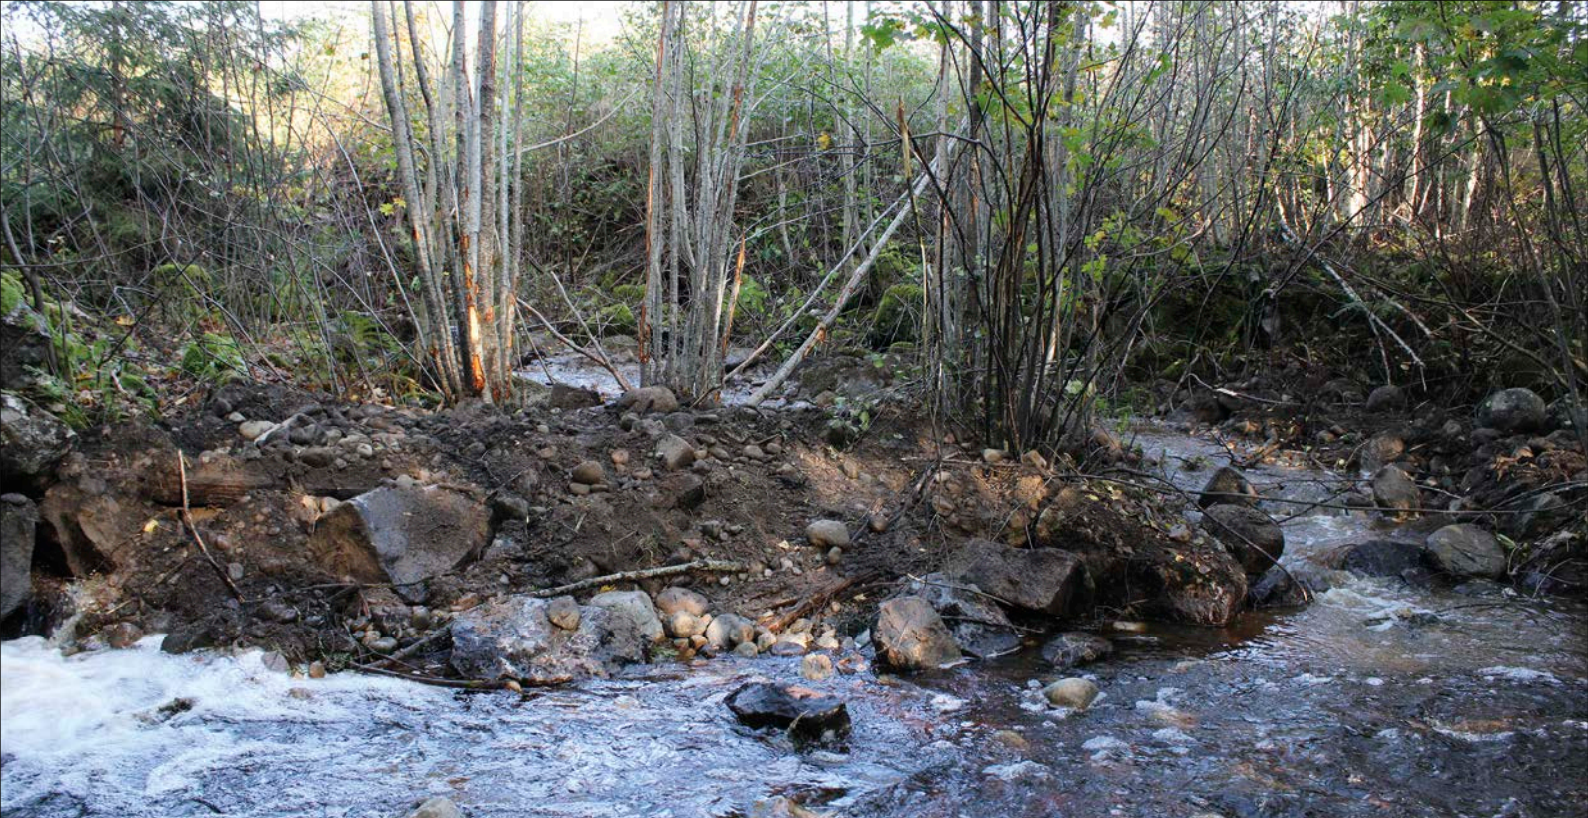
**Figur 13.** Mellan sidofåran och huvudfåran byggdes en vall för att styra vattnet. Foto från öster.

Maskinen kördes ned på åns västra sida, strax söder om den plats där järnstagen för hammaren är placerade. Här fanns en lämplig slänt utan synliga konstruktioner. Nedrasade stenar som låg i huvudfåran avlägsnades och användes för att bygga upp en vall mellan huvudfåran och sidofåran. Vallen tätades med lera, jord och mindre sten (figur 13).

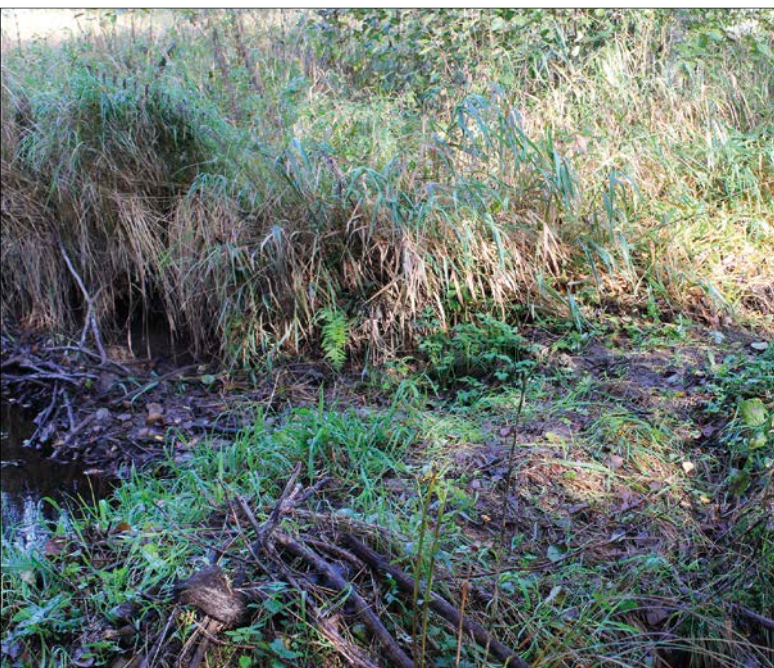
Inför öppnandet av sidofåran dokumenterades synliga konstruktioner som skulle komma att beröras av åtgärderna. Den tidigare dammen var nu till största delen igenslammad (figur 14) och delar av dessa sediment behövde avlägsnas för att vattnet skulle kunna rinna in i sidofåran ovanför dammvallen. Vid grävarbetet iakttogs kraftigt förmultnade trärester i form av ett par liggande plankor med rundade underliggare som bildade en plattform strax ovanför dammvallen. Sannolikt har dessa utgjort någon form av brygga. Konstruktionen ligger

**Figur 14.** Sediment hade slammat igen den tidigare dammen. Foto från sydväst.

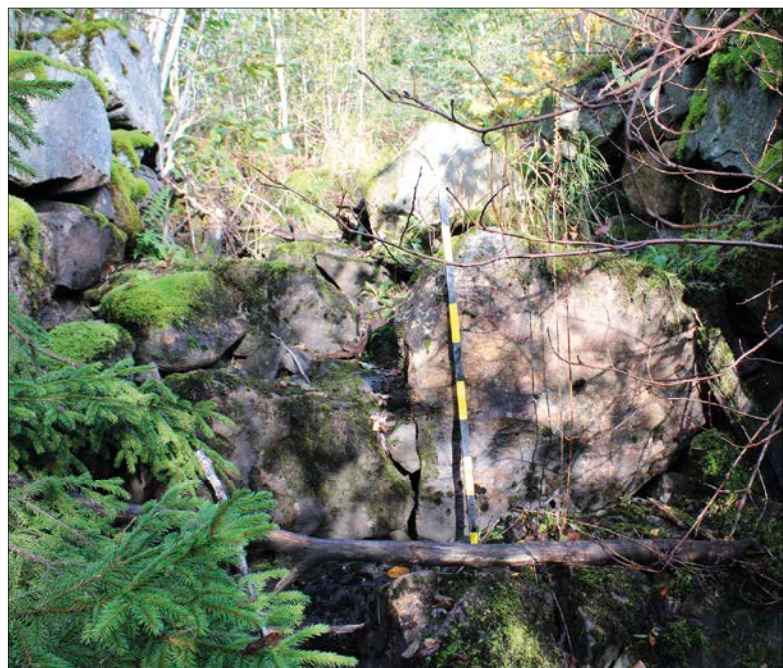
Längre ned i sidofåran fanns en tröskel i samma linje som dammvallen (figur 15). Det ideala hade varit att

**Figur 15.** Tröskel i sidofåran. Foto från söder.

avlägsna denna för att skapa en jämn fallhöjd. Detta var dock inte möjligt eftersom stenarna i tröskeln ingick i själva dammvallens konstruktion och ett borttagande riskerade att underminera denna, särskilt den del som låg i östra kanten upp mot gärdet. I stället fylldes sidofåran upp med sten och lekgrus för att höja nivån nedanför tröskeln. Ytterligare material kommer att behöva fyllas på vid ett senare tillfälle.

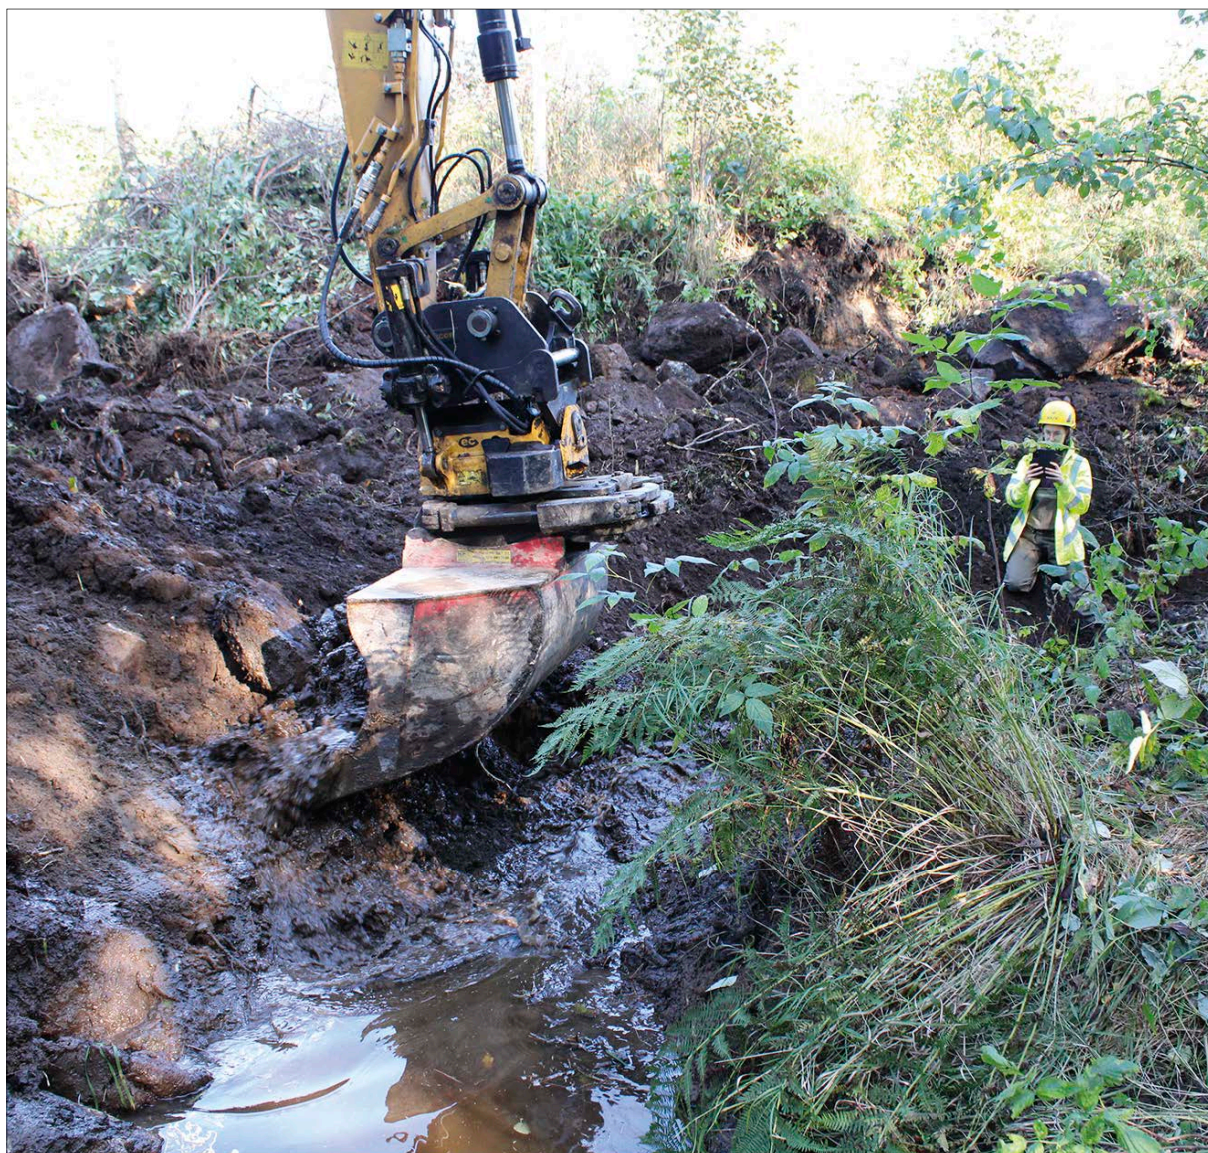
Ovanför tröskeln grävdes fåran också ur något för att öka fallhöjden (figur 16). Här bestod materialet främst av morän med inslag av sotig jord och slagg. Lösa nedrasade stenar avlägsnades och användes delvis för att skapa en lämplig miljö i den del som grävdes ut i sedimenten uppströms. Mindre stenar placerades ut för hand. Ett par större stenblock placerades vid inloppen till sidofåran för att styra vattnet. Två stora slaggklumpar som påträffades vid grävningen lades upp invid fåran så att de blev synliga.

**Figur 16.** Malin Kjellin från Sveriges Sportfiske- och Fiskevårdsförbund dokumenterar ögonblicket då vattnet åter börjar rinna i den gamla sidofåran. Foto från öster.

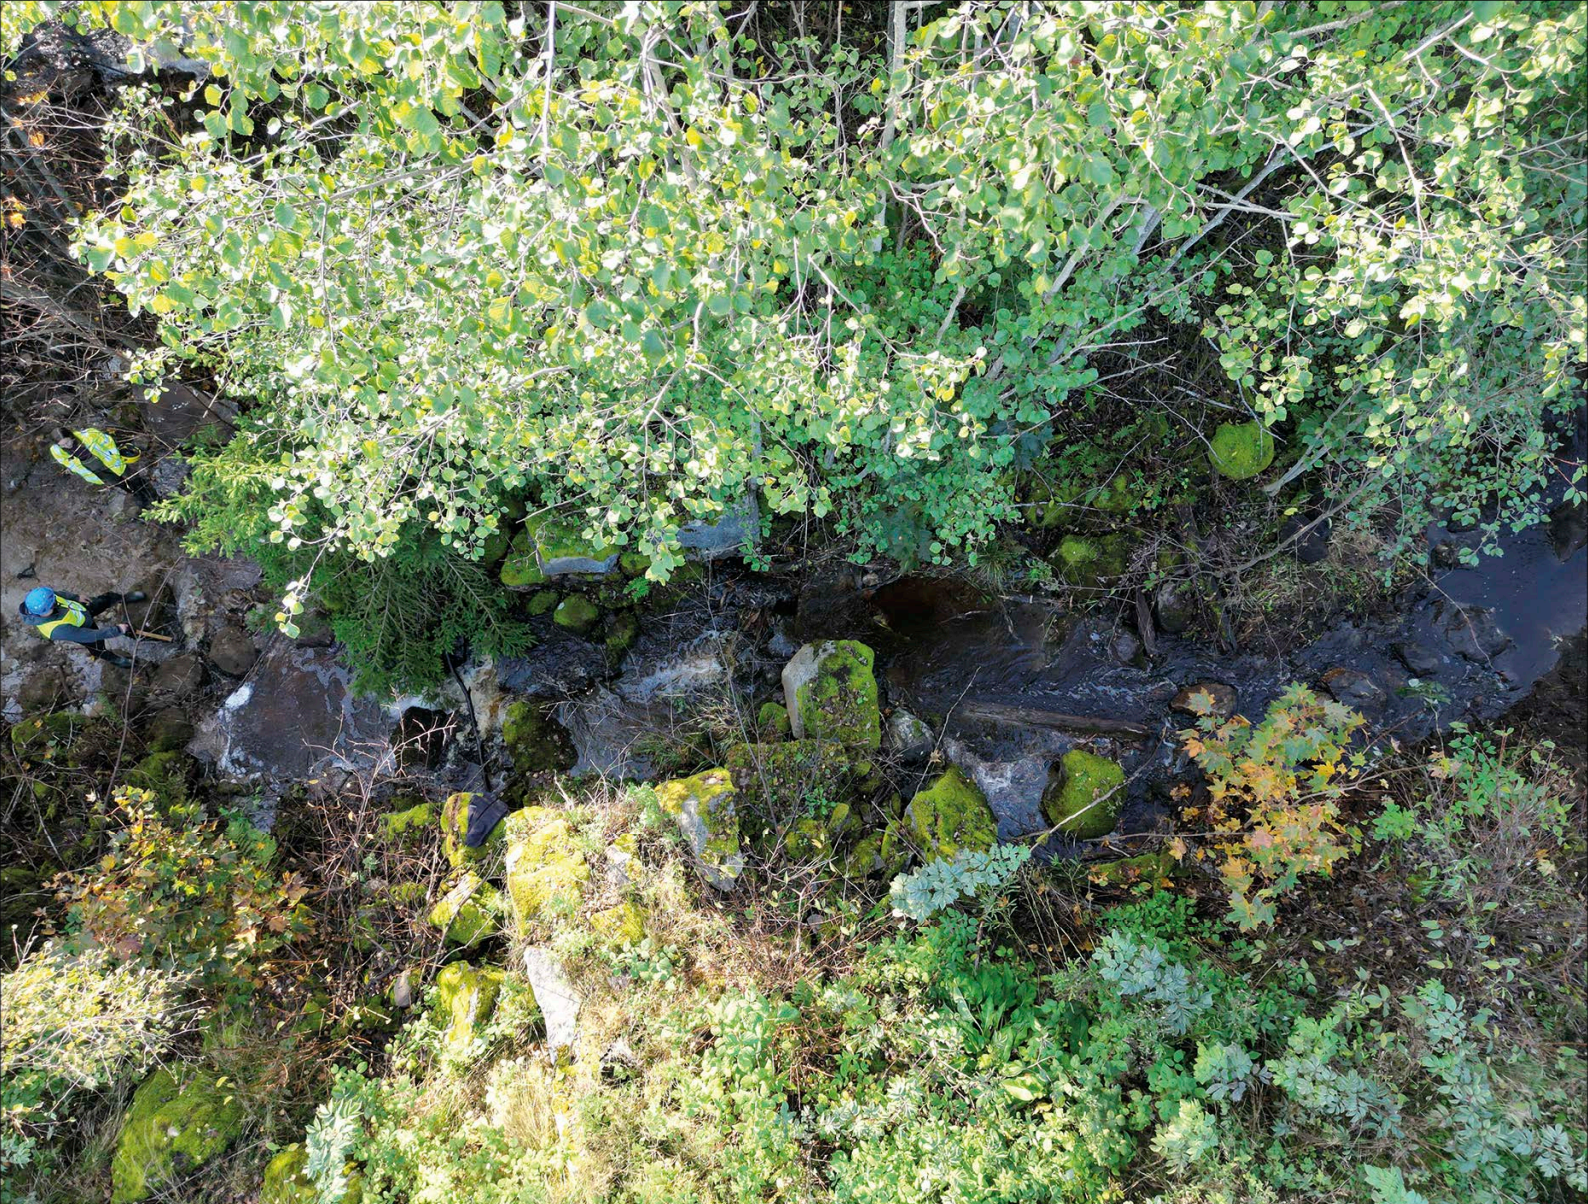
**Figur 17.** Lodfoto av den återöppnade sidofåran med tröskeln mitt i bild. Norr är till höger i bild.

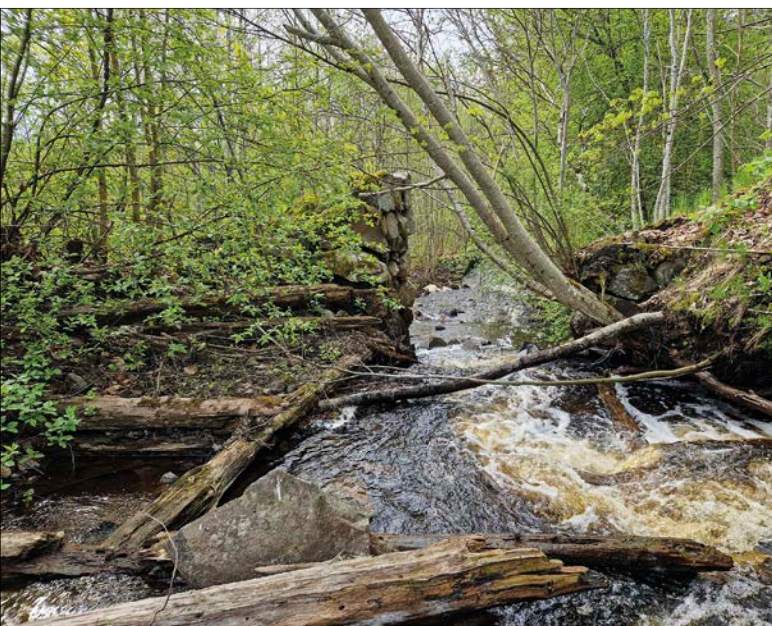
Länsstyrelsen hade föreslagit att den träkonstruktion som fanns på östra sidan av dammvallen skulle provas för dendrokronologisk analys. Då platsen besiktigades i maj 2023 var vattenståndet så pass lågt att

**Figur 18.** Träkonstruktionen vid dammvallen vid lågvatten i maj 2023. Foto från norr.

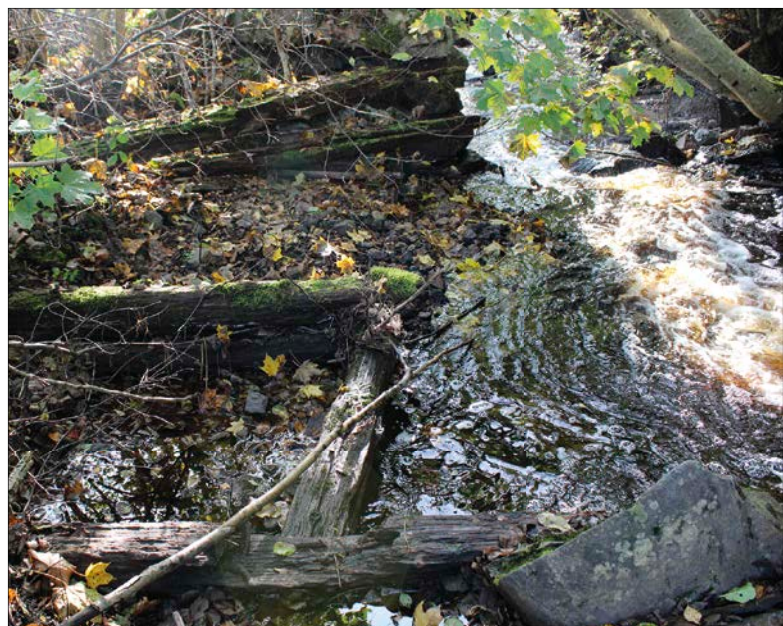
stockarna var nästan helt blottade (figur 18). Då arbetet utfördes i oktober samma år var vattenståndet mycket högre och endast ett par stockar var synliga (figur 19). Eftersom ingen åtgärd utfördes i denna del var det inte motiverat att plocka bort delar av konstruktionen. Stockarna fortsatte in i dammvallen mot öster och att avlägsna dem kunde ha påskyndat erosionen i denna del. De stockar som var synliga i ytan var dessutom så pass eroderade av vattnet att en eventuell datering inte blivit särskilt precis. För att ett prov ska ge ett tydligt resultat krävs att den sista årsringen, den så kallade vankanten, finns bevarad. Om vankanten saknas kan man bara få svar på efter vilken tidpunkt trädet fällt vilket gör analysen osäker (Byggnadsvårdsföreningen).

**Figur 19.** Träkonstruktionen vid dammvallen i oktober 2023. Foto från norr.

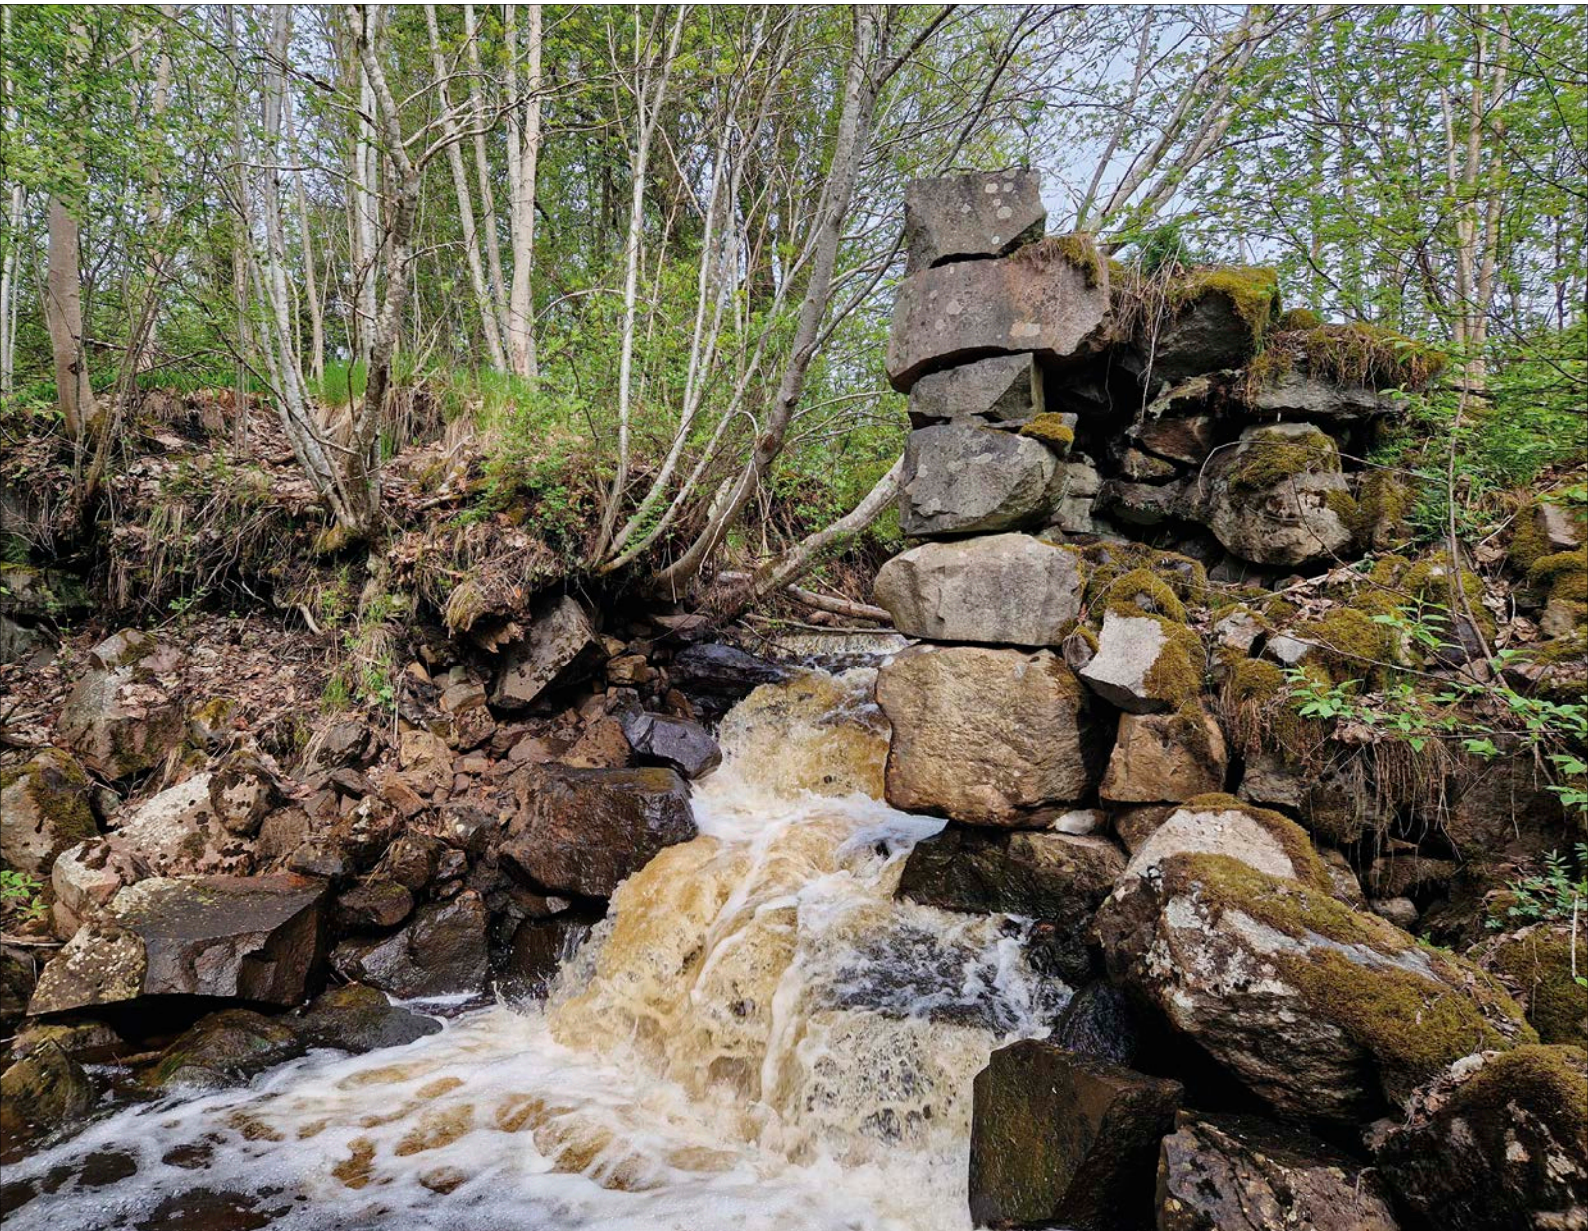
Dammvallen och stenfundamentet vid huvudfåran är båda i dåligt skick. Dammvallen är delvis underminerad och genomväxt av trädrötter. I det högre stenfundamentet på östra sidan har stenar rasat ned och ytterligare rasrisk föreligger (figur 20).

**Figur 20.** Dammvallen och stenfundamentet vid utskovet är i dåligt skick. Foto från sydost.
