Gravar på tomten

**- antikvarisk kontroll av gravar på fastighet
Rimbo-Söderby 1:10**

Arkeologisk förundersökning

RAÄ 18:1, Rimbo-Söderby 1:10, Rimbo socken,
Norrtälje kommun

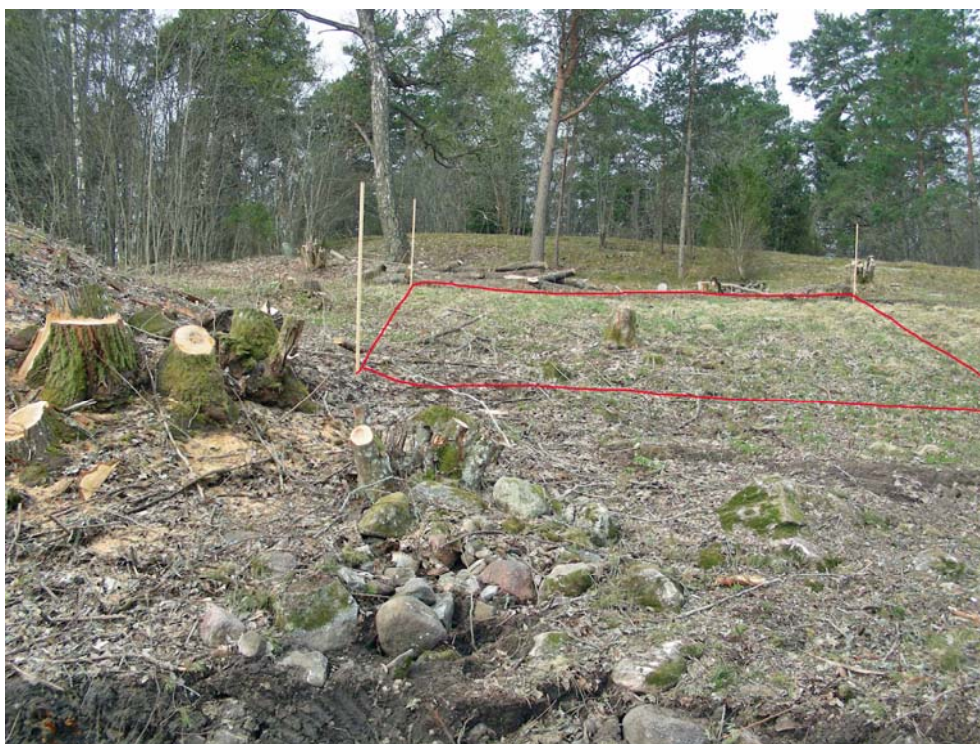
Fig. 1. Planlagd garageyta sedd från N. Till vänster i bild anas början på jordkällaren. En hel del uppslängda stenar ligger intill denna (i fotots nederkant).

Arkeologikonsult rekommenderar att det planerade garaget flyttas till området utanför gravfältets konstaterade begränsning. Om detta ej är möjligt, bör de framkomna lämningarna slutundersökas. Tomtens Ö del är utan indikation och det planerade bostadshuset bör kunna uppföras utan vidare antikvariska åtgärder.

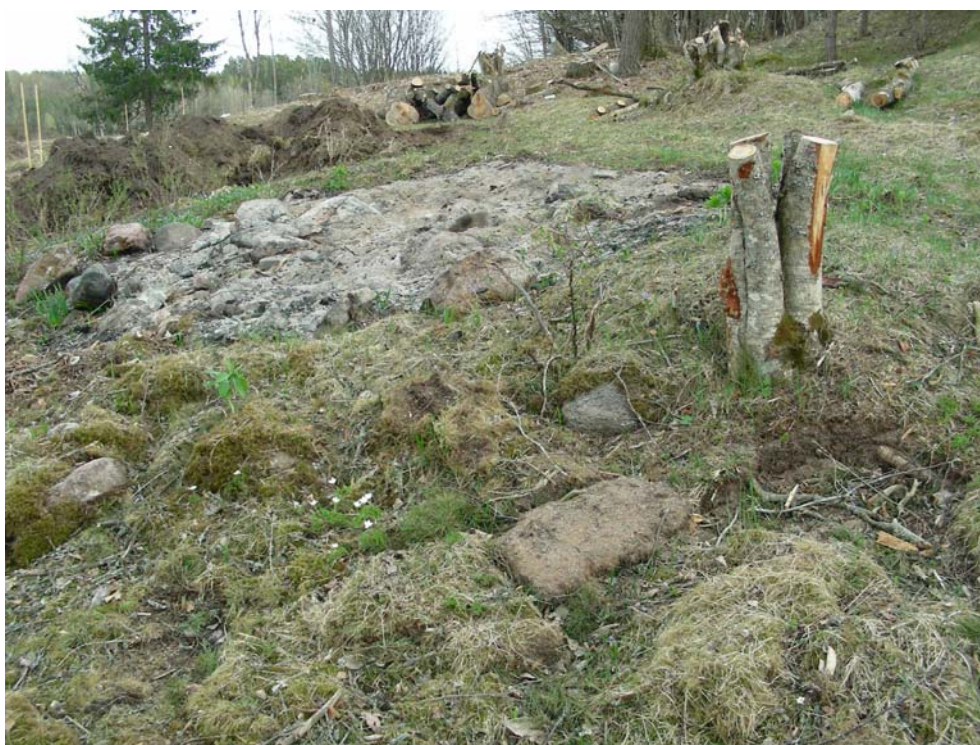
Stensättning 13:

Rundad grav, ca 7,2x8,8 m stor. Uppbyggd av stora ca 0,2-0,6 m stora stenar. Ytskadad av en nyligen anlagd brasa uppe på graven (se fig. 2).

Fig. 2. Den brandskadade grav 13 i tomtens V del, sedd från N.

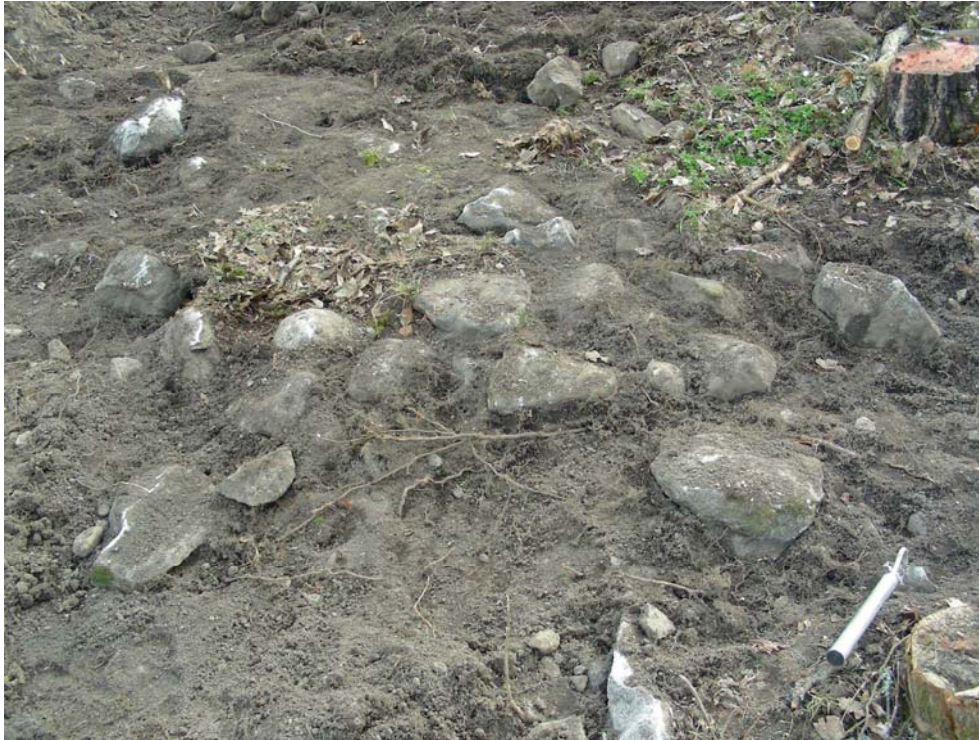
Stensättningsliknande lämning 10 i schakt 3:

Den N sidan av stenpackningen togs fram i sin helhet, men det är trots det osäkert vad dess funktion varit. Ett mindre parti i mittdelen har en rundad yttre begränsning mot N (se fig. 5) och är mycket gravlik. På bägge sidor om denna halvrunda packning fortsätter dock stenar i två nästintill raka yttre linjer mot N (se fig. 6 & 7). Maximalt ca 1,80 x 6,50 m stenpackning togs fram vid FU, men begränsningen mot S är oklar. Möjligen rör det sig om en sentida konstruktion i samband med brukandet av tomten, men särskilt den halvrunda, täta stenpackningen i mitten talar för att det kan röra sig om en grav. Ett alternativ är att man utnyttjat en befintlig gravkonstruktion vid ett senare tillfälle och byggt på denna på bägge sidor för att skapa en terrassliknande avgränsning. Bör undersökas vidare för att kunna konstatera alternativt utesluta att det är en grav.

Fig. 5. Stensättningsliknande lämning nr 10 i områdets N del och strax N om det planerade garaget. Här syns den halvrunda stenpackningen tydligt. Sett från NV.

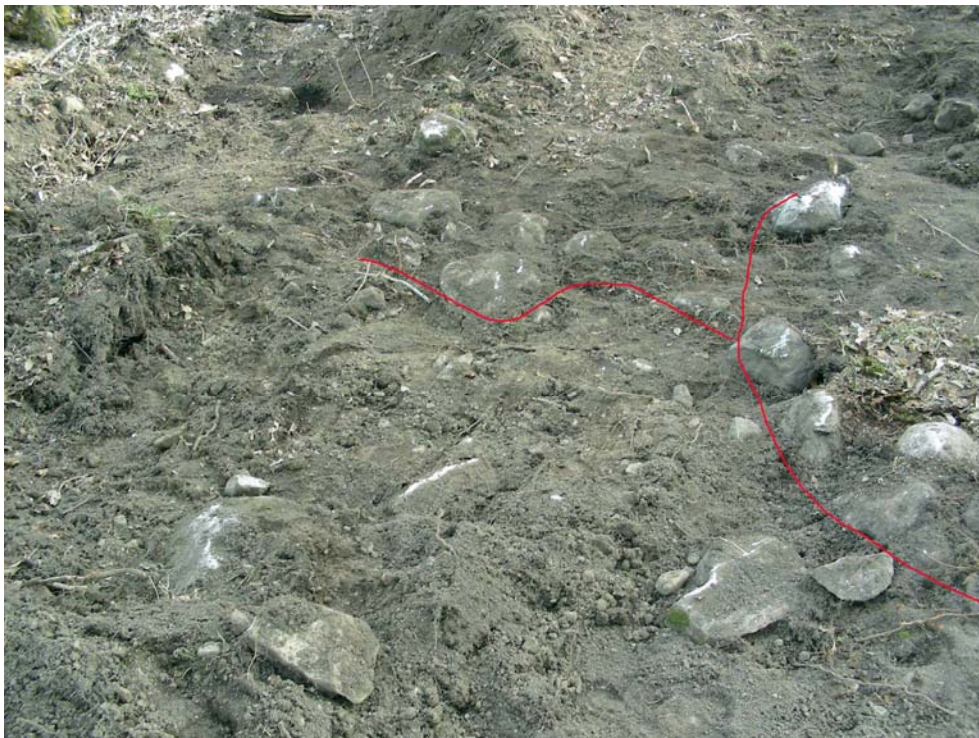
Fig. 6. Stensättningsliknande lämning nr 10 i områdets N del och strax N om det planerade garaget. Här syns en närmast rak linje med sten som utgår ifrån den halvrunda stenpackningen markerad till höger i bild. Mer sten finns S om linjen. Sett från N.

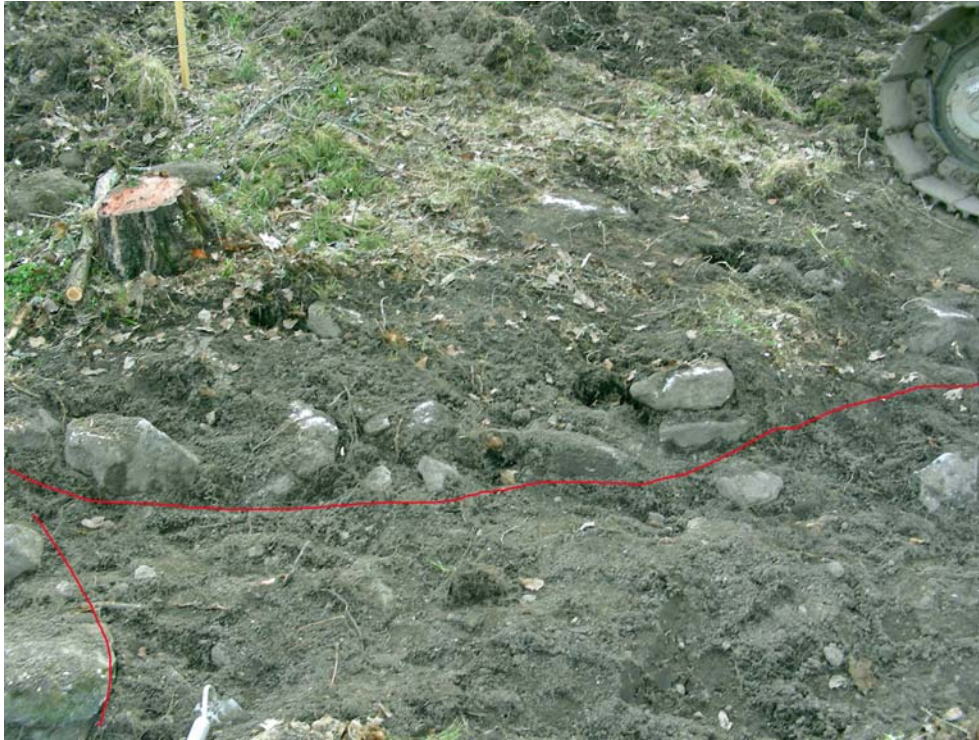
Fig. 7. Stensättningsliknande lämning nr 10 i områdets N del och strax N om det planerade garaget. Här syns en närmast rak linje med sten som utgår ifrån den halvrunda stenpackningen markerad till vänster i bild. Mer sten finns S om linjen. Sett från N.

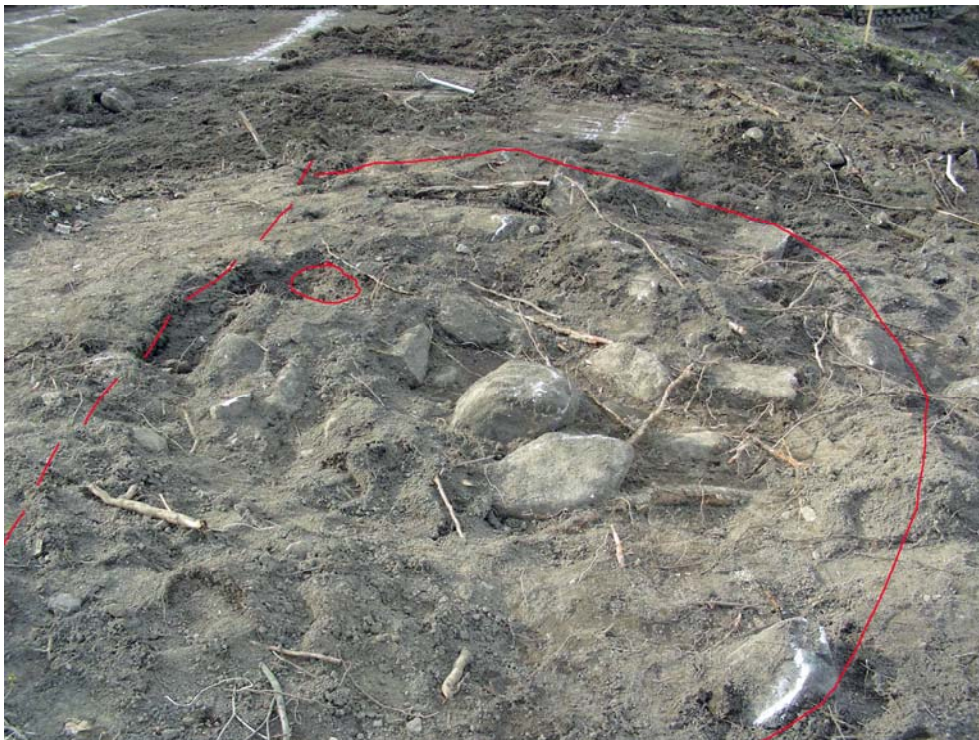
Stensättning 11 i schakt 6:

Anläggningens yttre begränsning är delvis oklar då det var tydligt att den var störd av sentida aktiviteter i området, dock finns en halvrund form i den Ö delen som sannolikt är ursprunglig (se fig. 8). Graven kan utifrån dessa lämningar antas ha varit åtminstone ca 3 m i diameter. Den V sidan är klippt av en mindre väg/uppfart med stensatt kant (se schaktplan), vilken anlagts i samband med brukandet av den nu rivna fastigheten. Det är möjligt att delar av graven kvarstår under denna. På den V sidan av vägen/uppfarten framkom en mindre stensamling (se schaktplan), vilken dock var mer skramlig och oformlig. Denna tolkas som en

möjlig gravrest tillhörande ovan beskrivna stensättning. Strax Ö om vägen/uppfarten påträffades brända ben vid rensning mellan stenar i packningen (se markering i schaktplan samt fig. 8). Benen låg i en del av graven som redan vid avtorvningen syntes som ett mer gråsvart parti. Detta rör sig sannolikt om ett brandlager som färgat av sig och delvis kommit upp till ytan mellan stenarna. De ca 5-6 bitarna med bränt ben återdeponerades på platsen.

Fig. 8. Grav 11 med den Ö halvrunda delen samt fyndplatsen för brända ben markerade med heldragen linje. Streckad linje markerar den mindre gångväg som anlagts på graven (se även schaktplan). I bakgrunden syns området med ren häll. Sett från SSÖ.

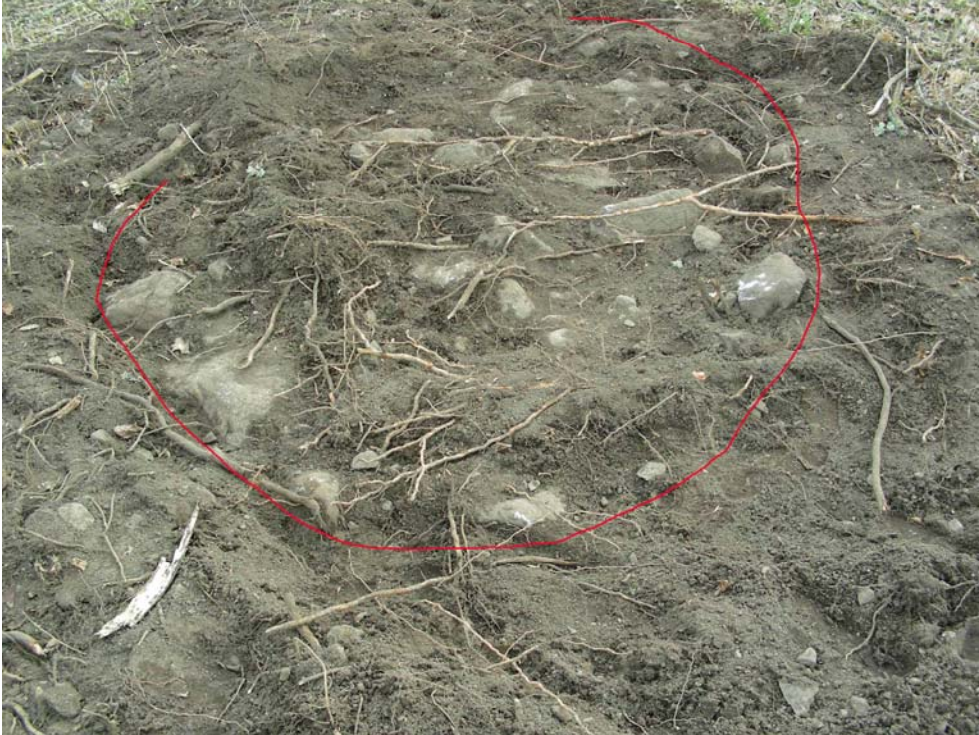
Stensättning 12 i schakt 5:

Ursprunglig form och storlek osäkra då stensättningen ser skadad ut. Stenarna låg relativt tätt och var i storlek ca 0,15-0,5 m. Den V sidan såg ut att ha en yttre begränsning, dock ingen kantkedja (se fig. 9). Framtagen stenpackning täcker en ca 1,85 x 2,25 m stor yta, men kan fortsätta mot S och SÖ där stenarna ligger lite skramligare.

Fig. 9. Mindre stenpackning strax S om jordkällaren. Den halvrunda NV delen markerad. Sett från NV.

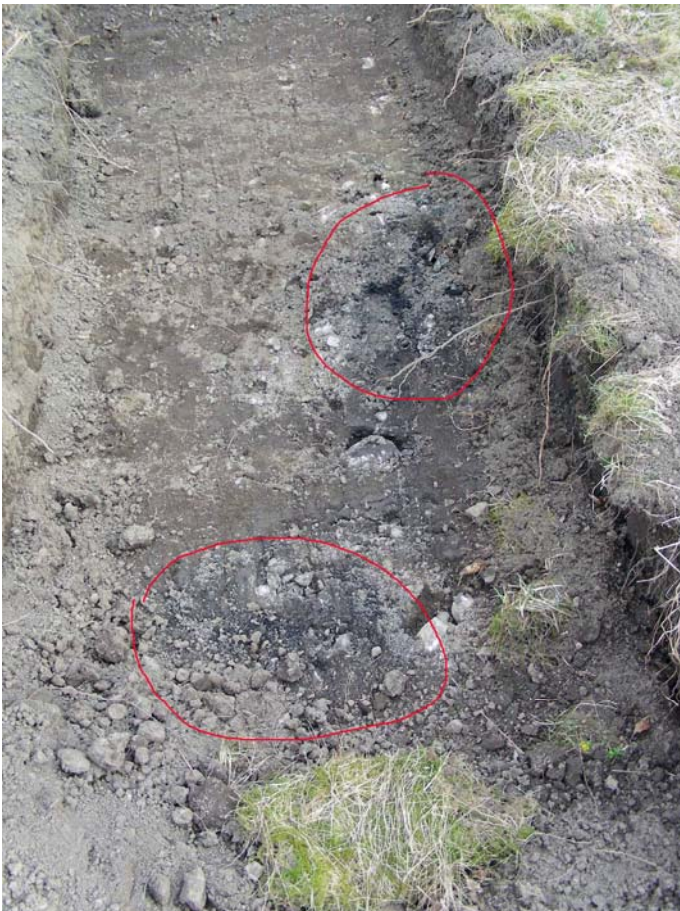
Svart, sotig rundoval anläggning med en del skärviga/skörbrända stenar synliga i ytan. Ca 0,8 m stor (se fig. 10).

Svart, sotig rundoval anläggning med en del skärviga/skörbrända stenar synliga i ytan. Ca 0,5 m stor (se fig. 10).

Fig. 10. Två härdar (14 & 15) i schakt 9. Sett från NV.
