DRAGRÄNNOR VID SJÖÅS

Markförläggning av vattenledning intill Raä 191 och genom Raä 233, Lunda socken, Sigtuna kommun.

Antikvarisk kontroll

Rapporter från Arkeologikonsult 2009:2257

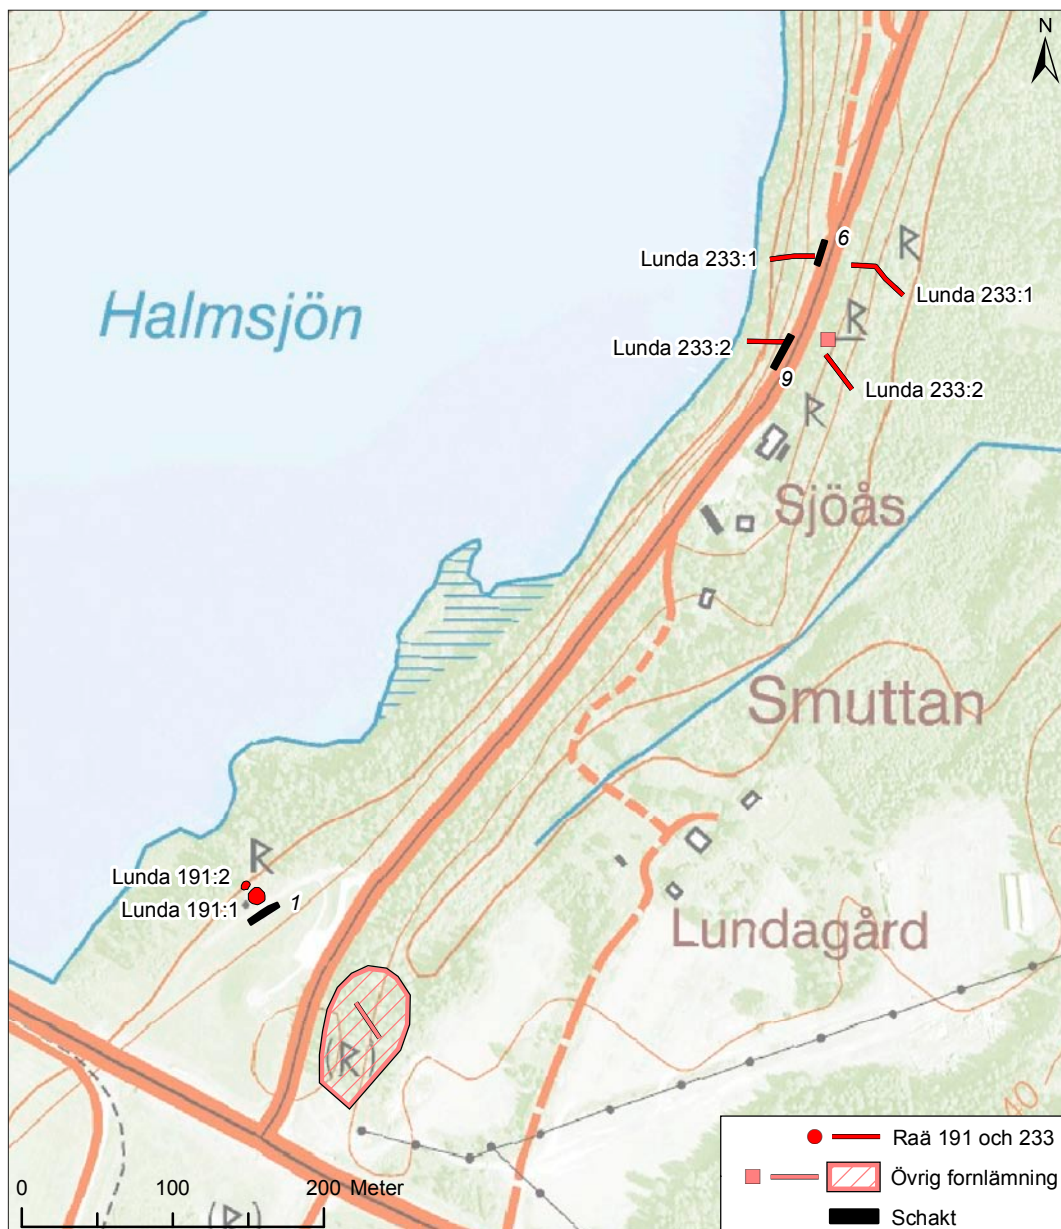
Figur 2. Utsnitt från Fastighetskartan med Raä 191 och Raä 233 markerade samt de delar av ledningsschaktet som mättes in. Skala 1:5 000.

Anledning till uppdraget var att Luftfartsverket avsåg anlägga ett lager för energi i Långåsen vid Arlanda flygplats. I samband med detta skulle en vattenledning dras strax intill två registrerade gravar (Raä 191) samt igenom två registrerade dragrännor som sannolikt har samband med Långhundraleden (Raä 233). Figur 2.

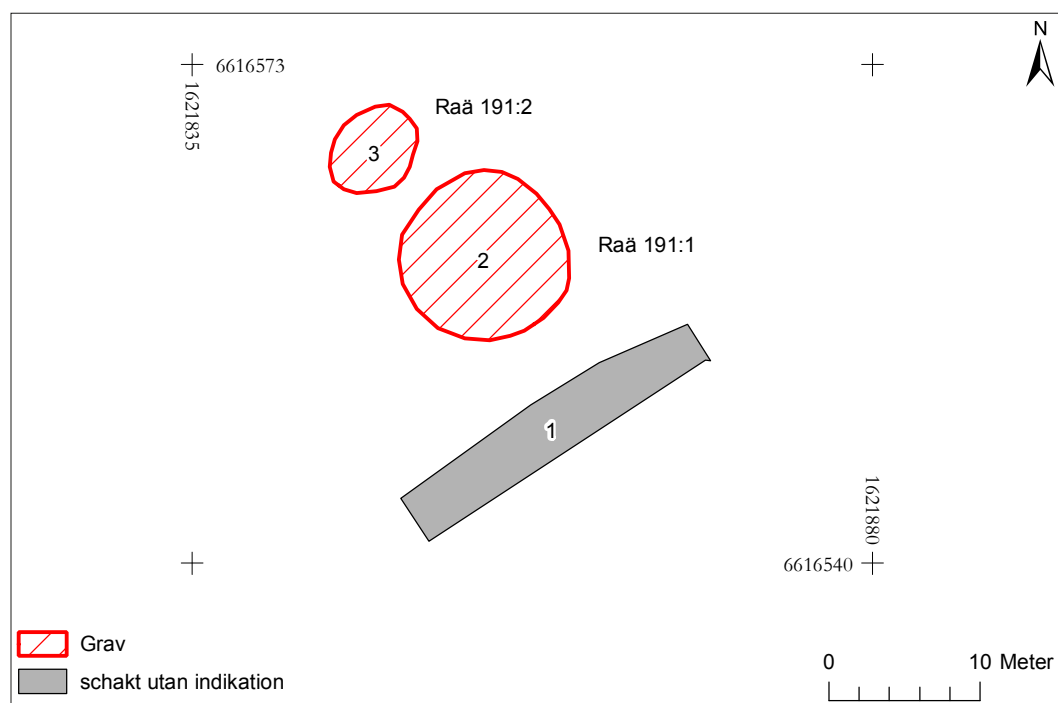
Figur 3. Gravarna Raä 191: 1 och 191: 2 samt sökschakt 1. I detta schakt placerades så småningom ledningsgraven. Skala 1:500.

Uppdraget genomfördes i tre moment. Det första bestod i att övervaka utgrävningen av ledningsschaktet invid de registrerade gravarna Raä 191:1 och 191:2. Syftet med övervakningen var att säkerställa att gravarna inte kom till skada i samband med ingreppet. Gravarna som var väl synliga mättes inledningsvis in med RTK-GPS med en noggrannhet på ett par centimeter. I samband med en paus i ledningsgrävningen som pågick en bit bort söderut lånades en grävmaskin och förare från NCC som ansvarade för schaktningsarbetet. Ett sökschakt placerades där ledningen skulle dras ett par meter ifrån den närmast synliga graven (figur 3). Schaktet som grävdes var 22 meter långt och 3,5 meter brett. Marken i schaktet var omrört och bedömningen gjordes att vattenledningen kunde förläggas på platsen utan att fornlämningarna kom till skada.

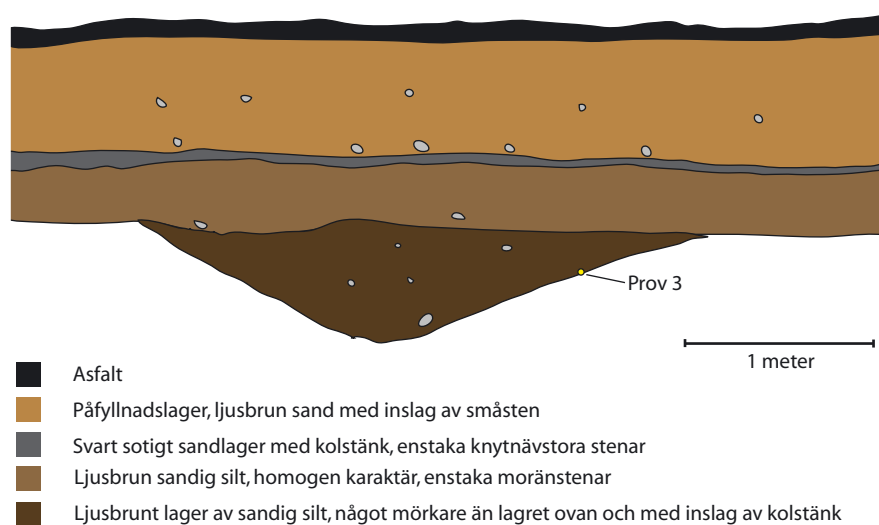
Figur 5. Den östra profilen där ledningsgraven skär den norra dragrännan.

identifierades ett lager med sorterad småsten som var del av ett dräneringsdike som anlagts utmed kanten på den äldre vägen. Dräneringsdiket mättes in i plan. Schaktningen fortsatte tills det att den äldre vägbanan avlägsnats. Under denna framkom ett lager siltig sand. Väster om denna låg dräneringsdiket kvar. Den siltiga sanden avlägsnades ned till det att sandig morän framkom norr och söder om en väl avgränsad 3 x 2 meter stor siltig yta. Det siltiga lagret motsvarade bredden på den nedgrävda rännan som syntes utanför schaktet i väster och det var i fält tydligt att det rörde sig om en fyllning som låg i själva rännans nedgrävning (figur 4). Söder om denna yta framkom ett 0,7 x 2 meter stort enskiktat lager bestående av ett tiotal 0,3 meter stora rullstenar. Stenen har sannolikt kastats upp på ytan i samband med att rännan grävdes. Schaktet var nu 1,1 meter djupt. Rullstenarna avlägsnades och låg på sandig steril. I samband med rensning med skärlev i kanten mellan rännans fyllning och den sterila moränen hittades träkol som tillvaratogs (prov 2). Vid den fortsatta schaktningen med maskin blev fyllningen skiktvis smalare och så småningom grävdes hela fyllningen bort. Under denna var sanden gul och steril. Dräneringen i schaktets västra kant följde med hela vägen ned och var djupare än fyllningen i rännan. Inga spår efter rännan syntes i området mellan den äldre vägbanan och dräneringsdiket. Eftersom inga spår efter rännan framkom i schaktets västra sida på grund av dräneringen rensades den östra schaktkantens profil fram och ritades för hand (figur 5). I profilen identifierades ytterligare träkol i kanten mellan fyllning och steril (prov 3).

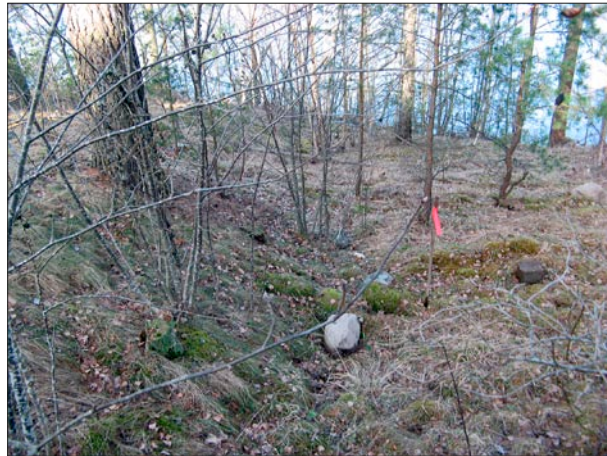
Figur 6. Den möjliga tredje dragrännan på platsen. Stenen i fotografiets mitt ligger mitt i den flacka försänkningen.

I genomförandets tredje moment övervakades den fortsatta ledningsgrävningen invid den södra rännan. Det som syntes av Skoglövs förmodade tredje dragränna mättes in med RTK-GPS. Den inmätta ytan är en 10 x 4 meter stor svag försänkning i marken (figur 6). Samtidigt mättes de synliga delarna av den södra dragrännan in öster och väster om åsen. Platsen där Skoglövs förmodade ränna kunde tänkas korsa den pågående ledningsgrävningen övervakades. Ingenting noterbart framkom på platsen.

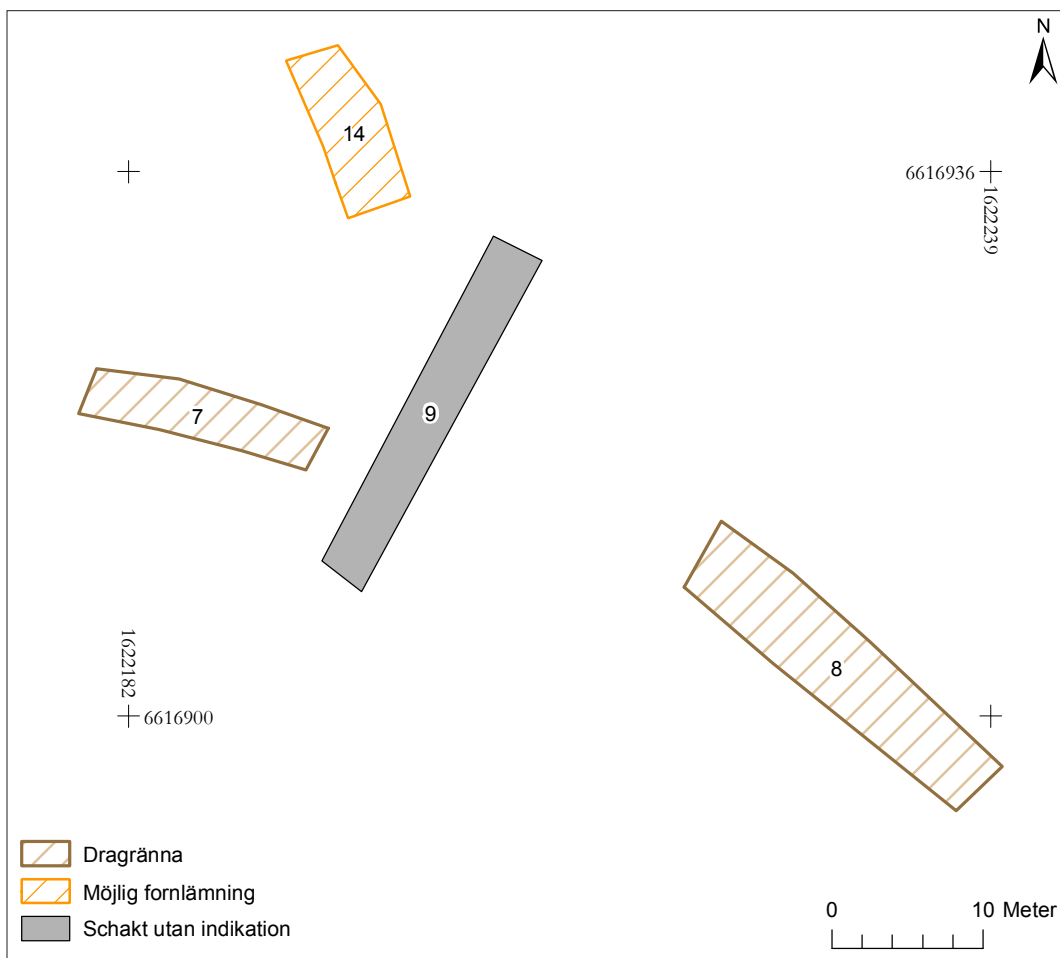
Figur 7. Plan över ledningsschaktets placering i relation till den södra dragrännan och Skoglövs "tredje ränna". Skala 1:500.

Detsamma gäller ytan där den södra rännan korsade schaktet (figur 7). Sannolikt har det som fanns av den registrerade rännan förstörts i samband med anläggandet av den nya vägen på platsen. Anledningen till att delar av den norra rännan var kvar kan ha att göra med en svacka i åsen på denna plats. Det verkar ha påförts extra mycket vägmateriäl för att den nya vägen skulle vara jämn.
