SKEPPET SAMSON FRÅN 1598 OCH BEBYGGELSELÄMNINGAR FRÅN 1600-TAL TILL 1850 I KVARTERET STYRPINNEN PÅ NORRMALM

ARKEOLOGISK SCHAKTNINGSÖVERVAKNING AV
L2015:7789/RAÄ-NR STOCKHOLM 103:1, STOCKHOLMS STADSLAGER
I FASTIGHETEN STYRPINNEN 23, STOCKHOLMS STAD OCH LÄN

Rapporter från Arkeologikonsult 2020:3130

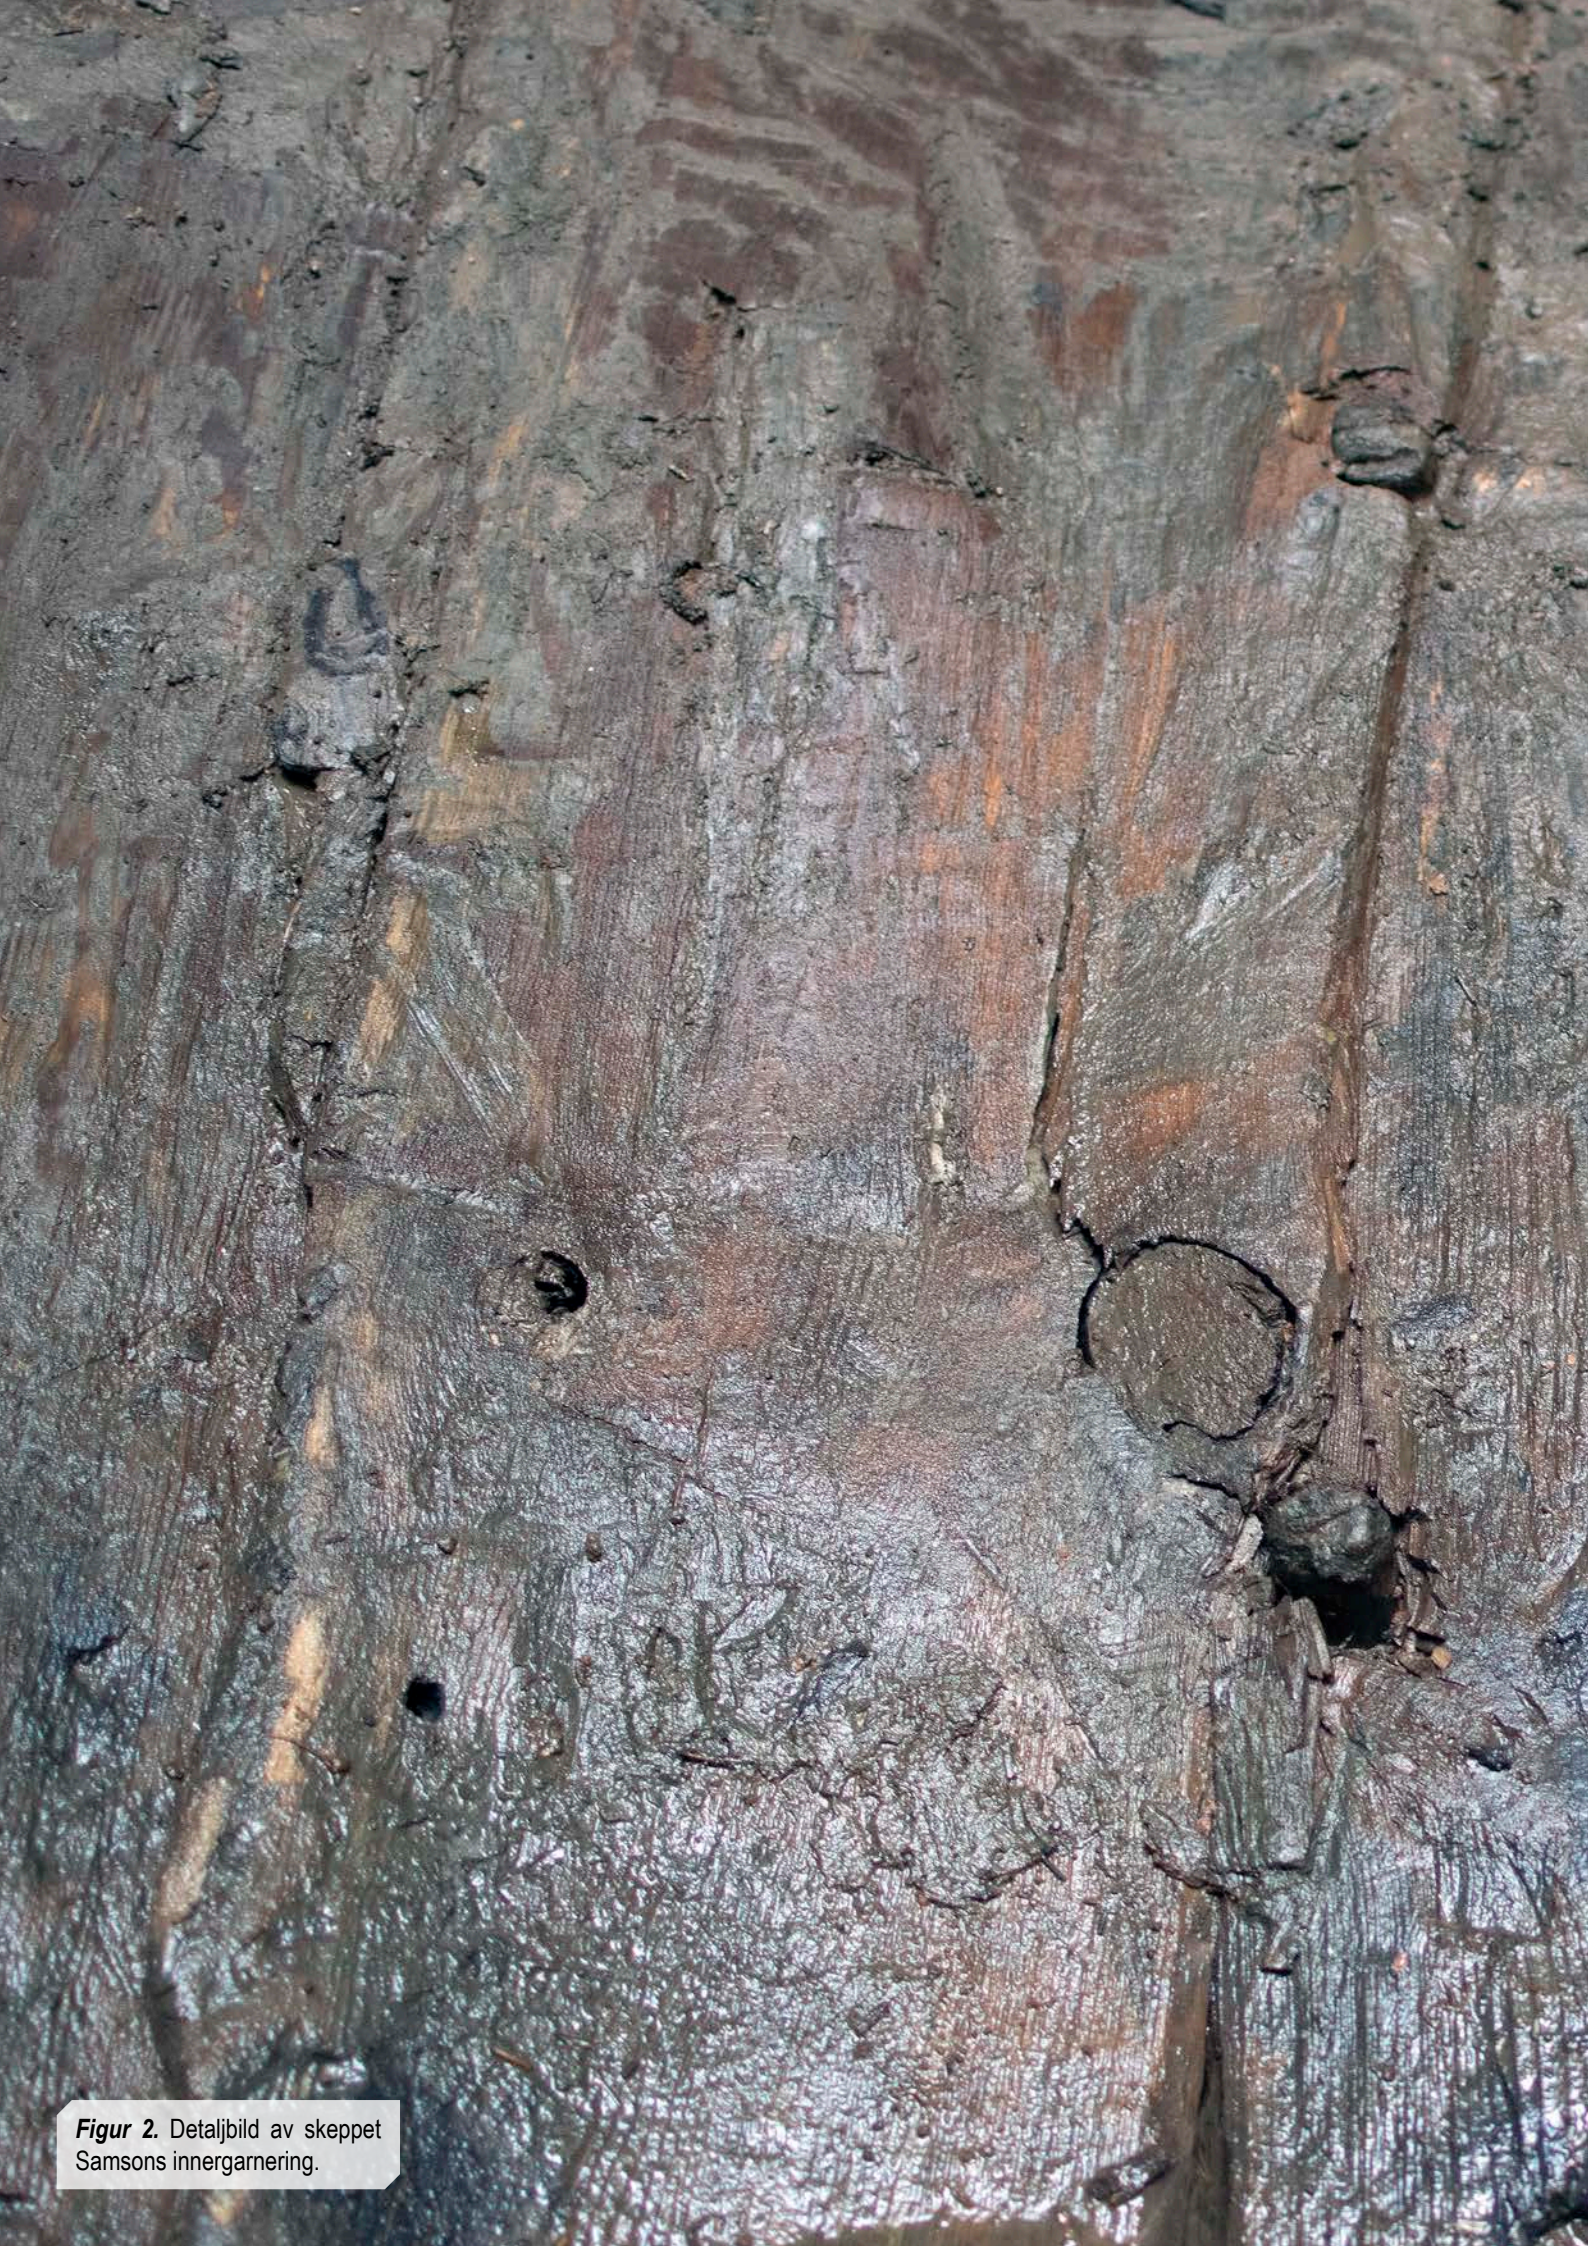
Figur 2. Detaljbild av skeppet Samsons innergarnering.

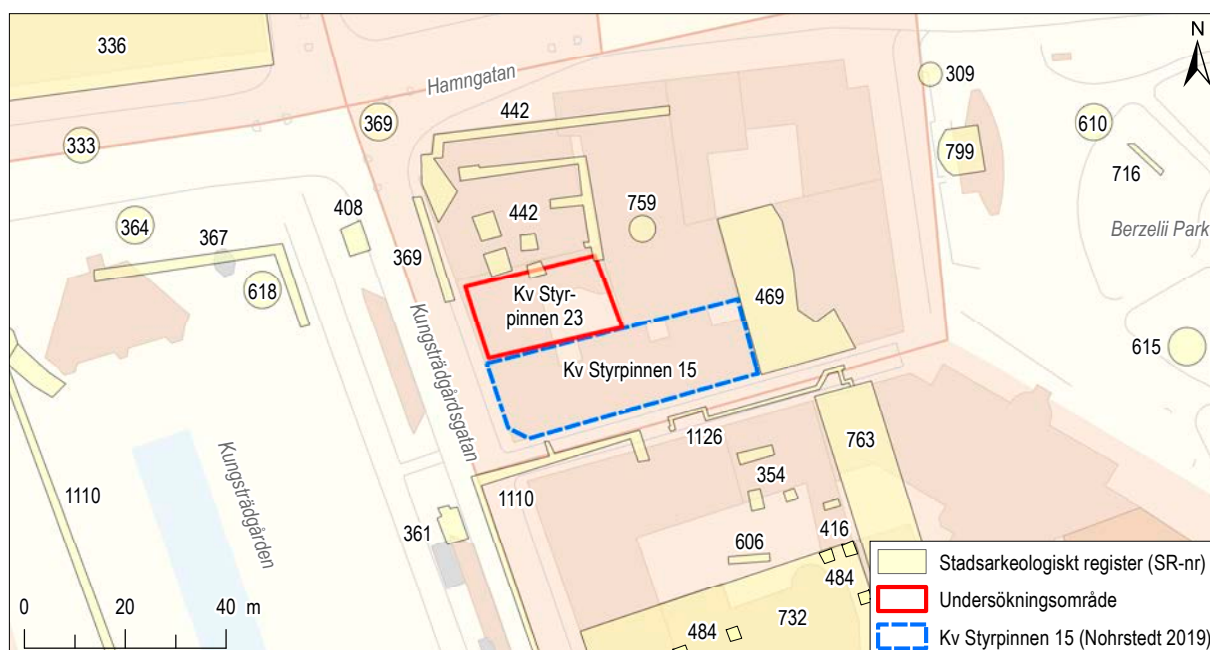
Figur 7. Arkeologiska undersökningar utförda kring kvarteret Styrpinnen i Stadsarkeologiska registret för Stockholm (SR-registret). Mot bakgrund av Fastighetskartan, skala 1:1 500.

Inom kvarteret Styrpinnen och i dess direkta närhet har ett flertal ingrepp skett med arkeologiska observationer som följd (figur 6 och 7). Det är påfallande många konstruktioner av kaj-/bryggglämningar,

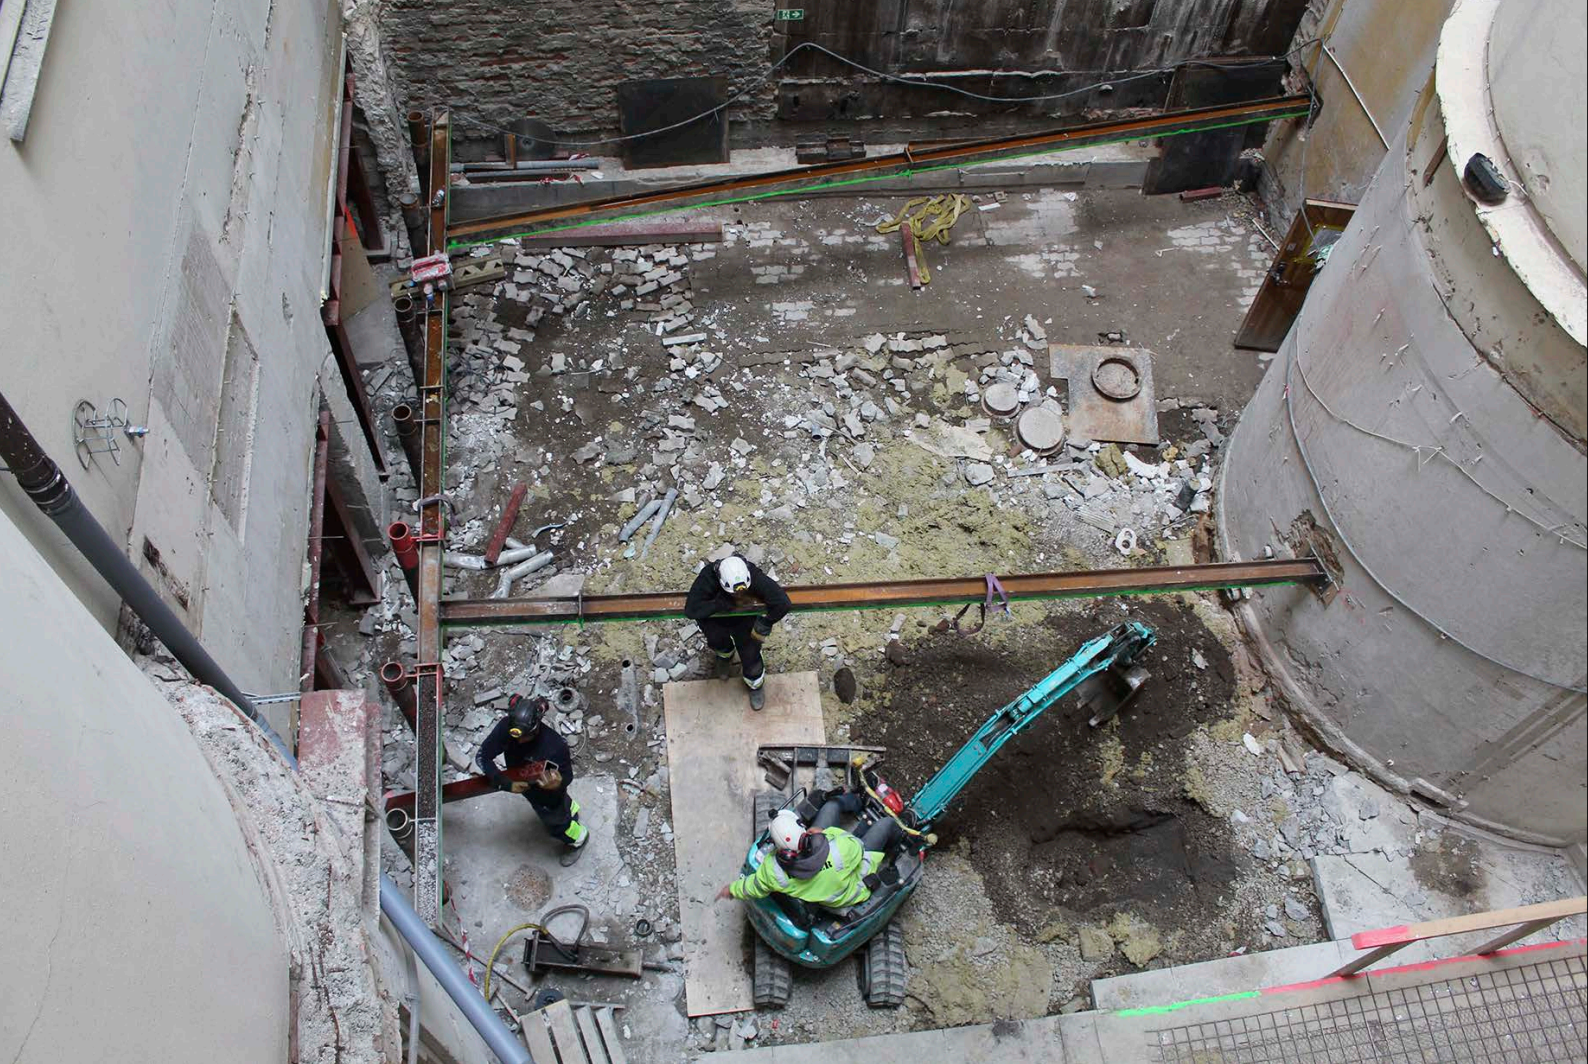
Figur 10. Innergården på Styrpinnen 23 i början av undersökningen. Foto från norr.

På innergården medverkade en arkeolog kontinuerligt vid schaktningarna (figur 10 och 11). Inledningsvis grävdes ytan ner till en nivå om cirka +0,6 m.ö.h. varefter schaktningarna genomfördes i två etapper. Innergården delades av centralt i två ytor vilka undersöktes en i taget till cirka -0,3 m.ö.h.

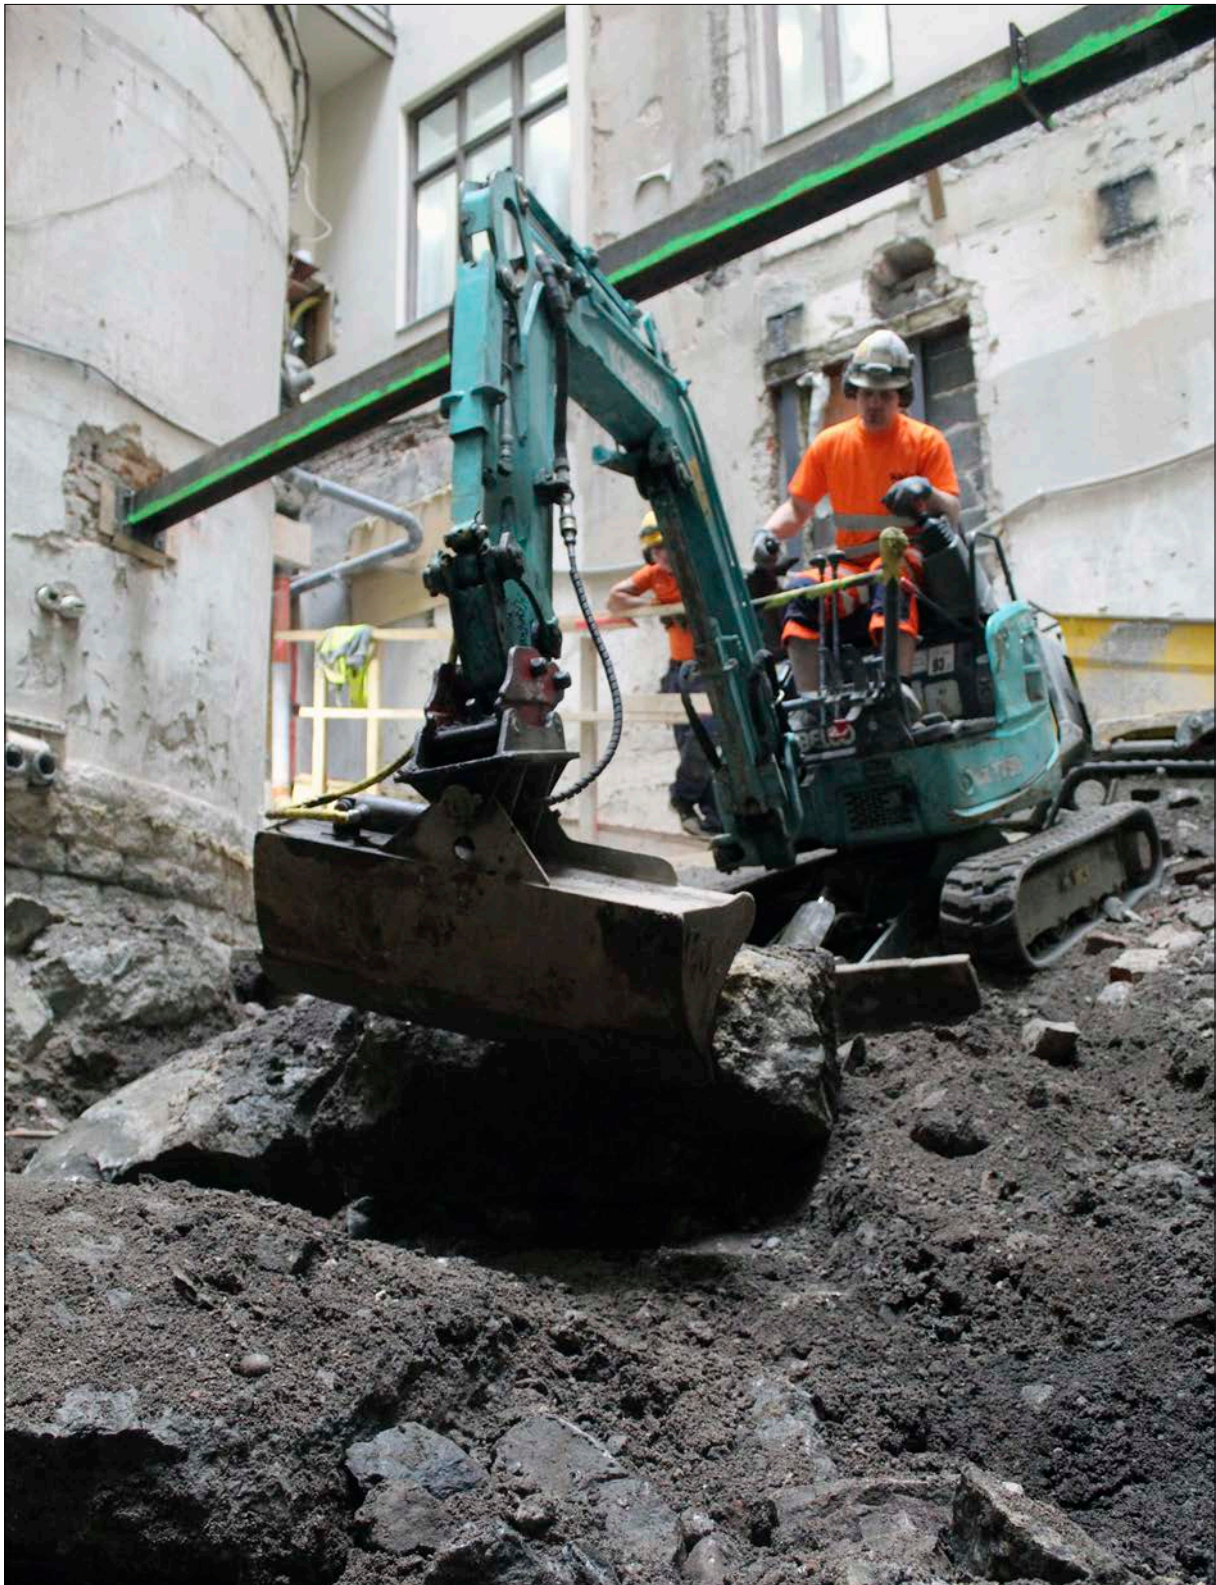
Figur 11. Schaktningsarbete på innergården. Många av de stenar som använts i den sentida utfyllnaden av innergården var rejäla och fick sönderdelas innan de kunde fraktas bort. Foto från sydost.

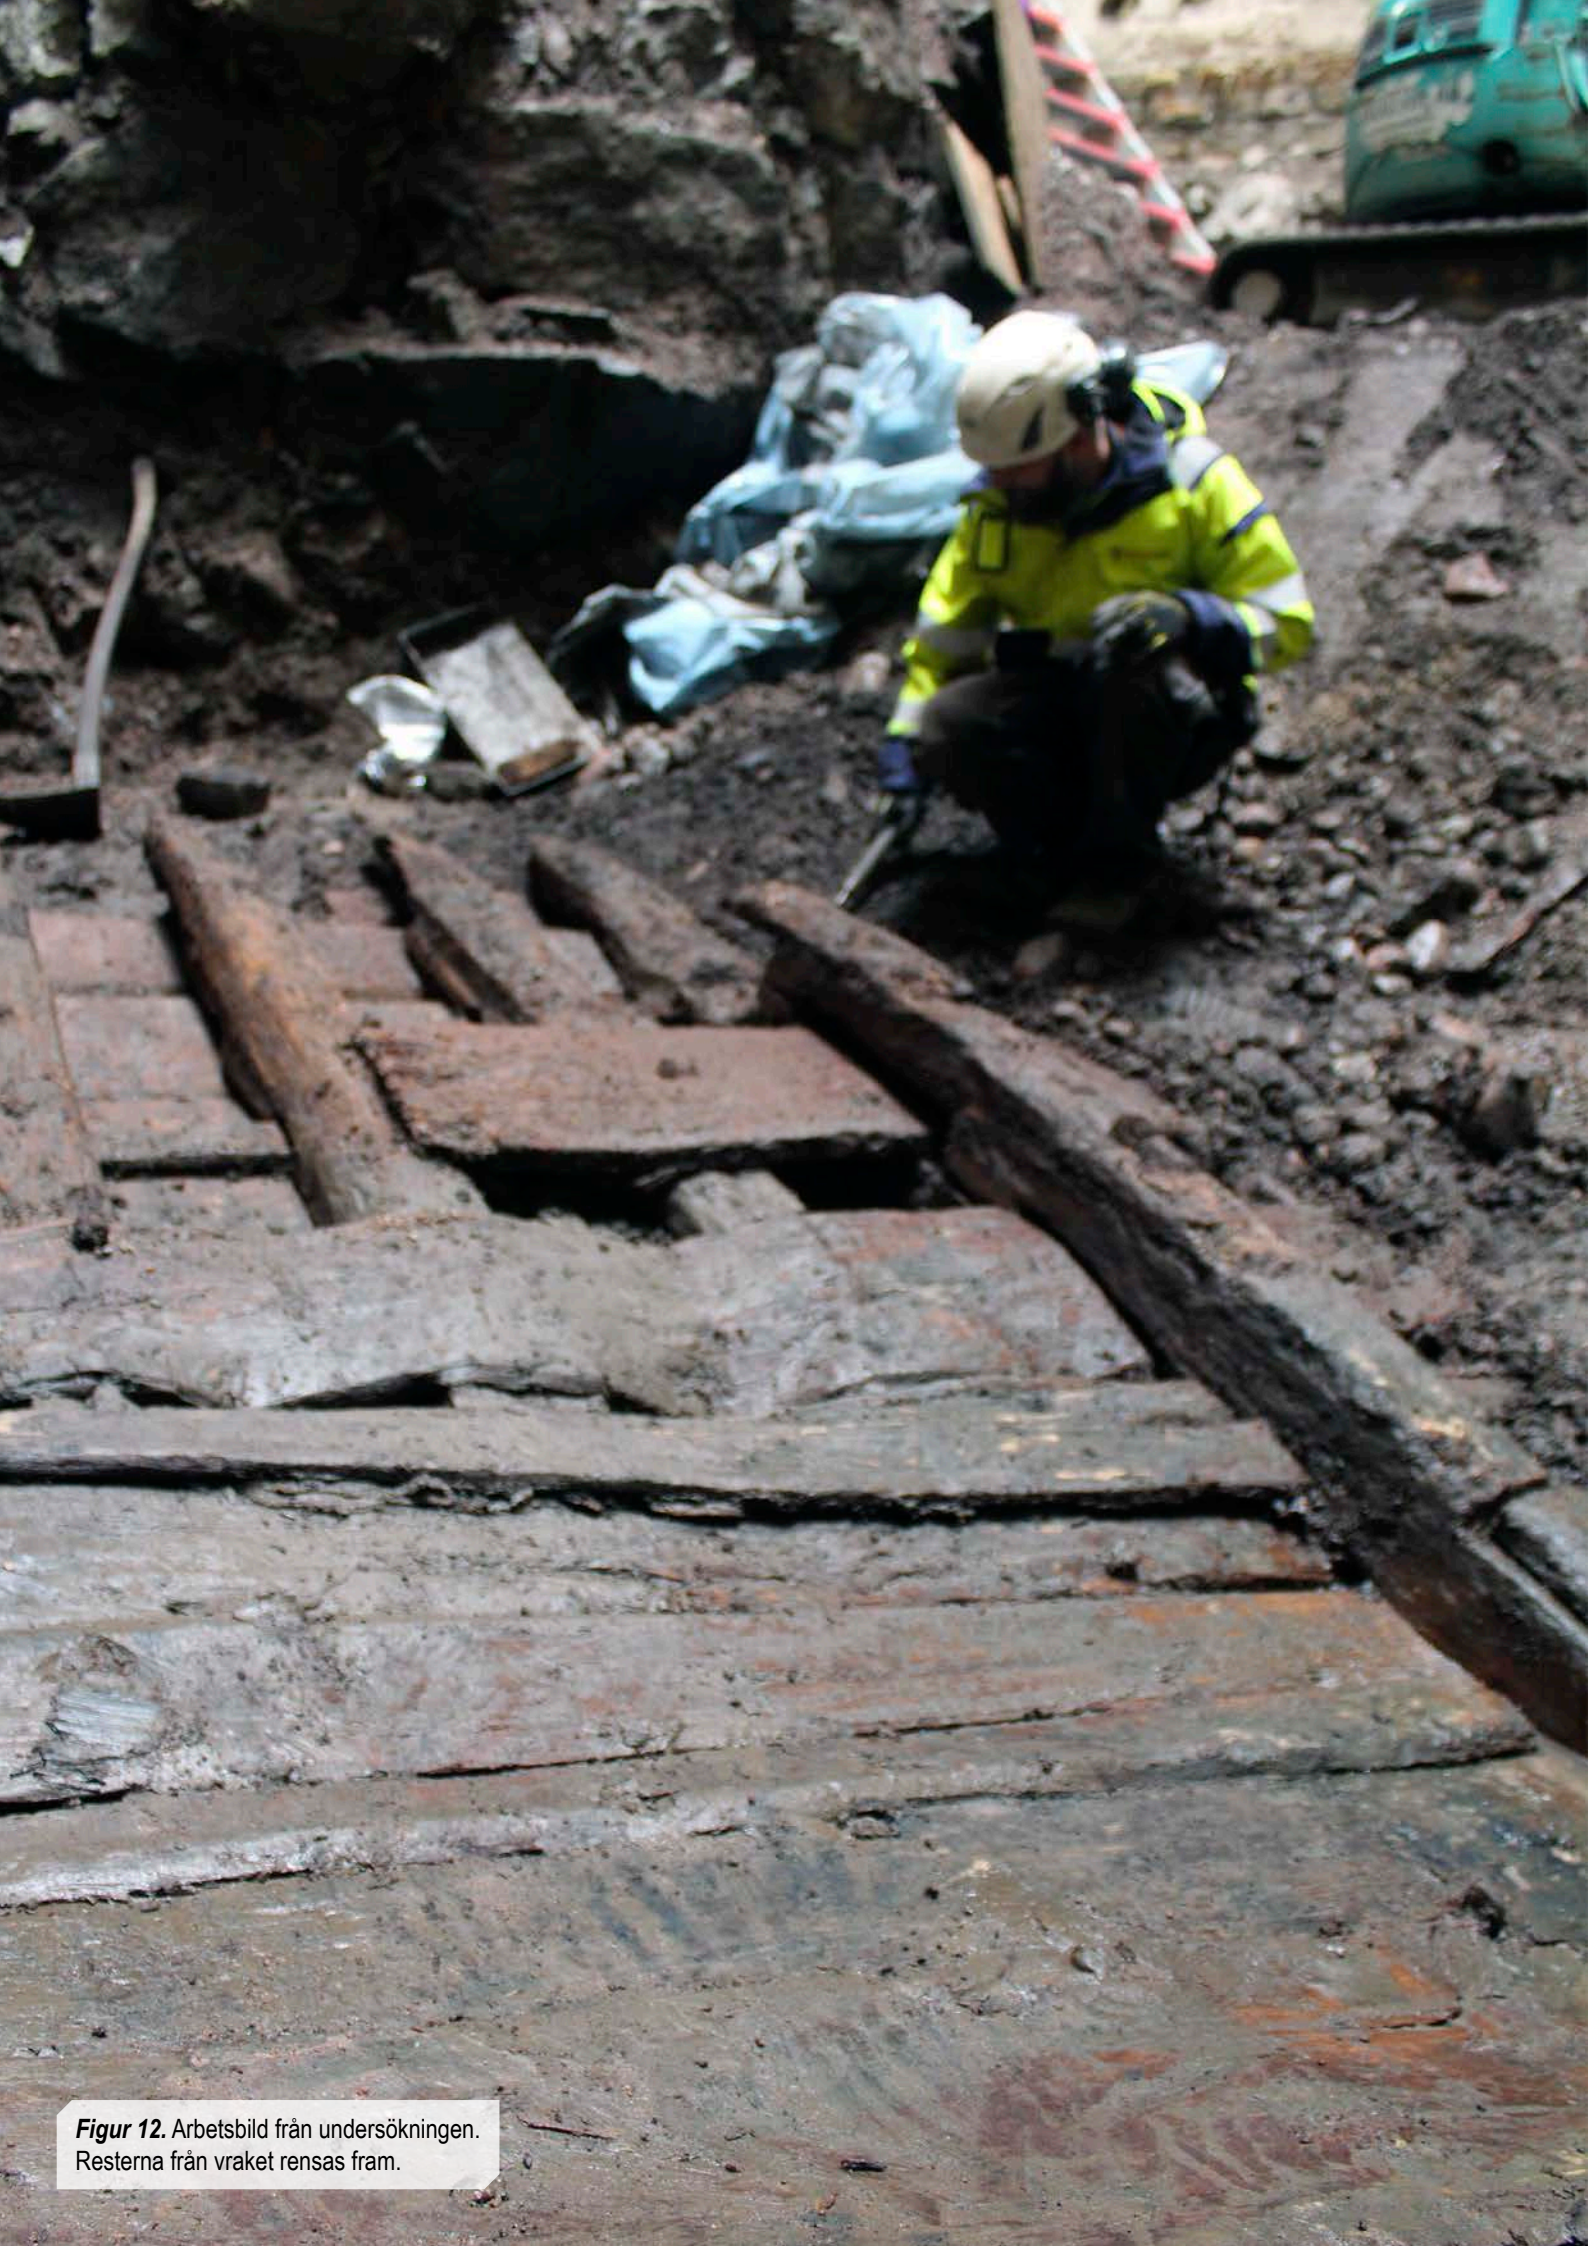
Figur 12. Arbetsbild från undersökningen.
Resterna från vraket rensas fram.

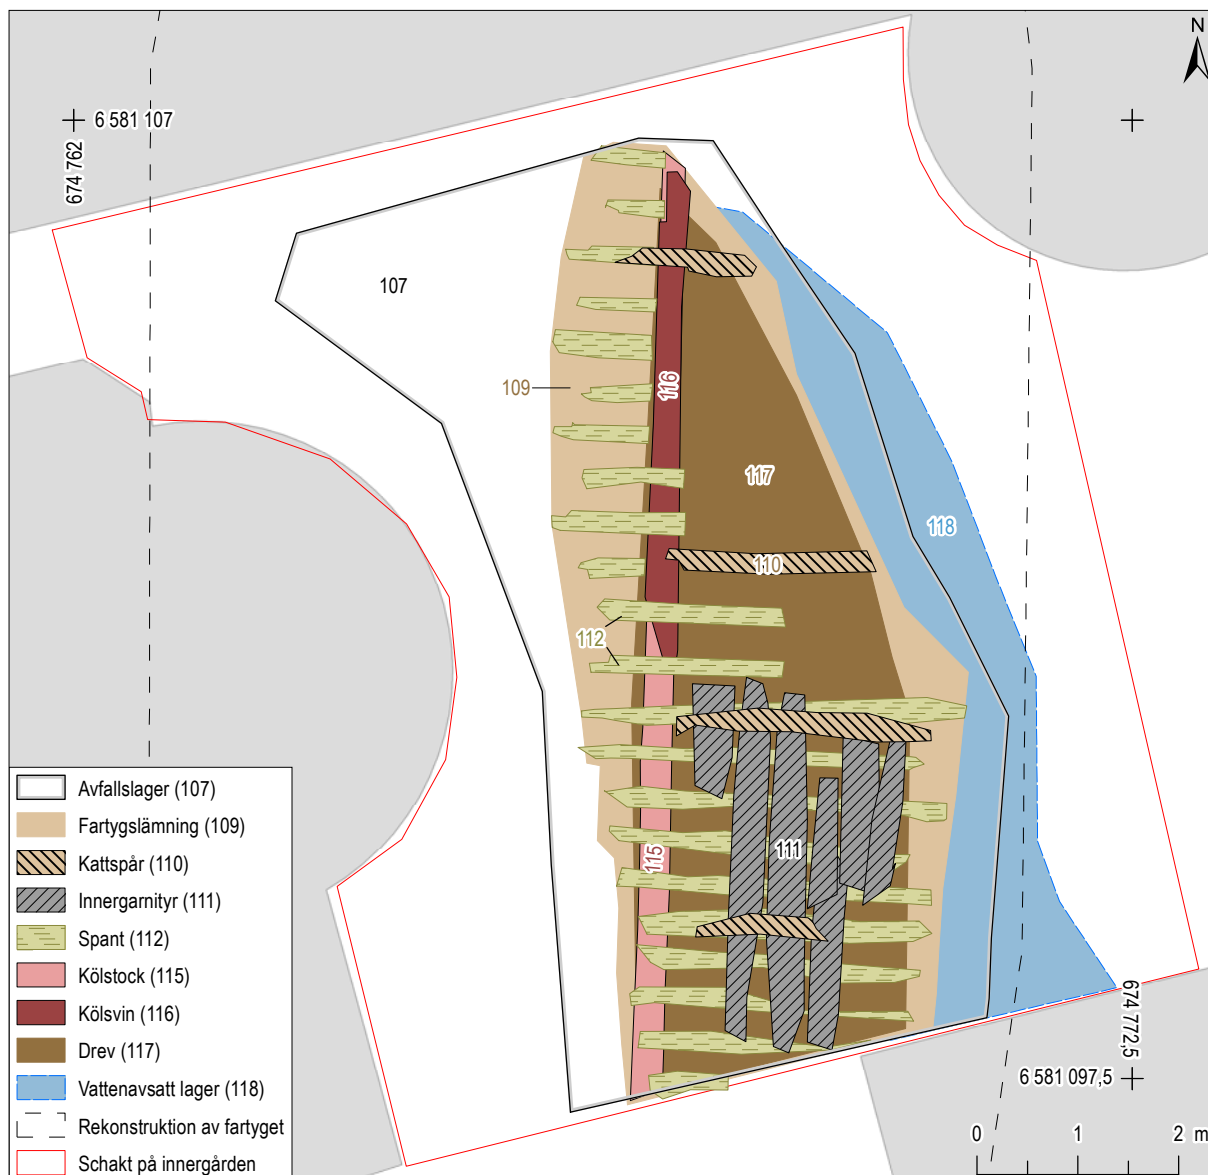
Figur 15. Lämningarna i fas 1. Mot bakgrund av Fastighetskartan (urval bebyggelse), skala 1:75.

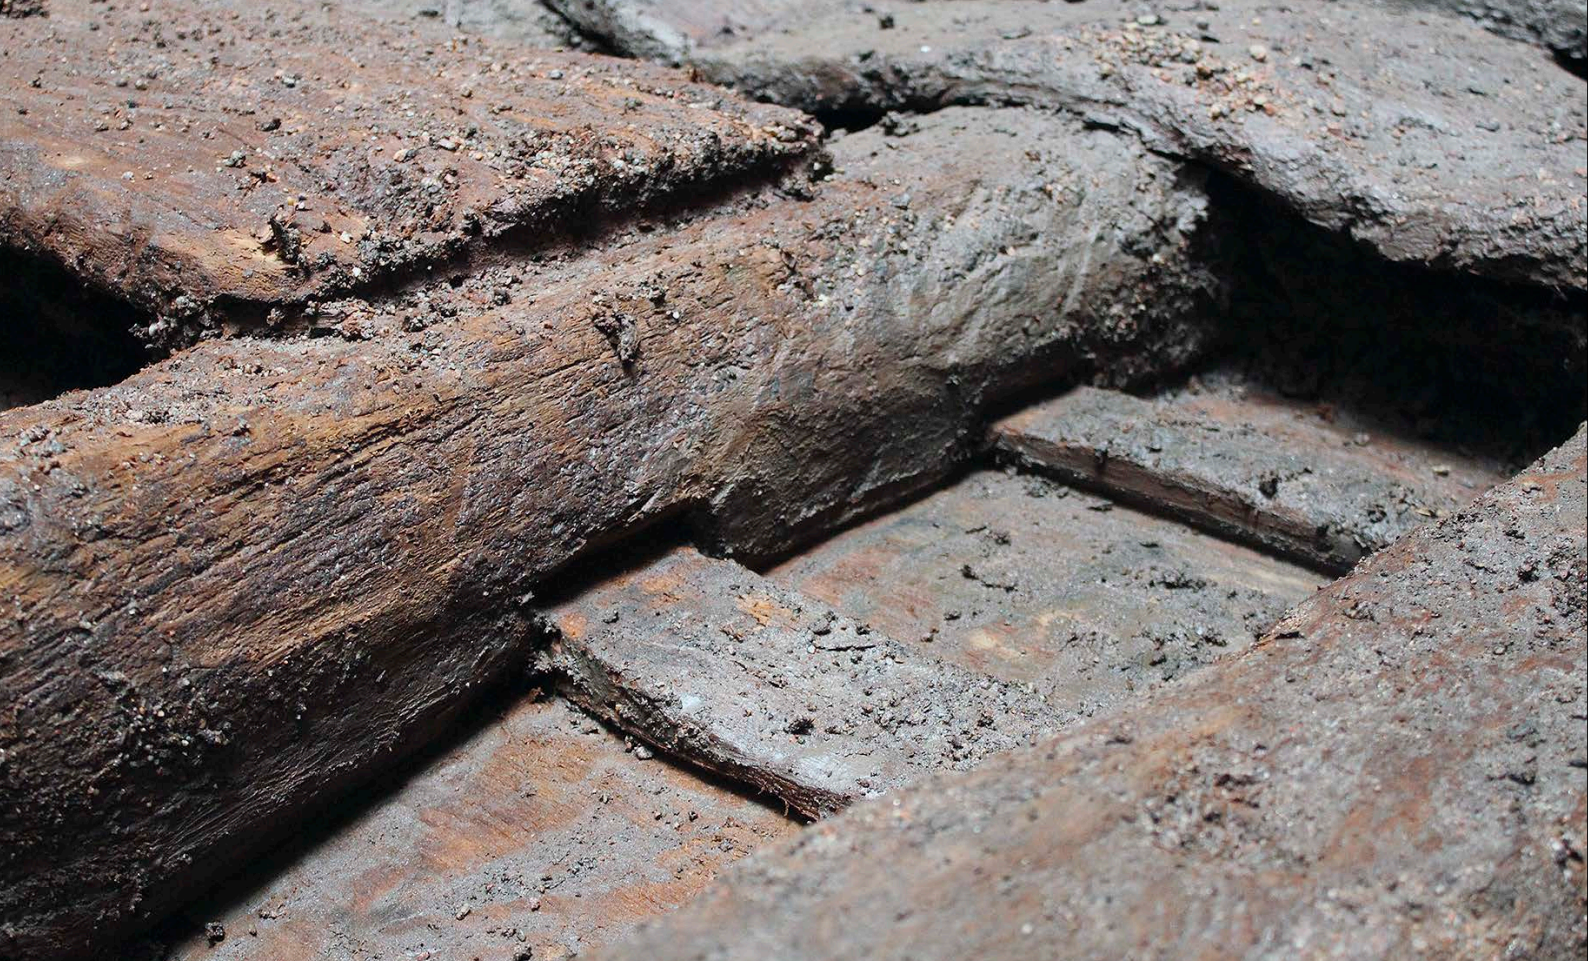
Figur 16. Detaljbild över konstruktionselement i vraket. Notera hur de så kallade "lattorna", rektangulära små klossar, är infästa under spanten. Lattornas funktion var att hålla drevet i nåten mellan bordplankorna på plats.

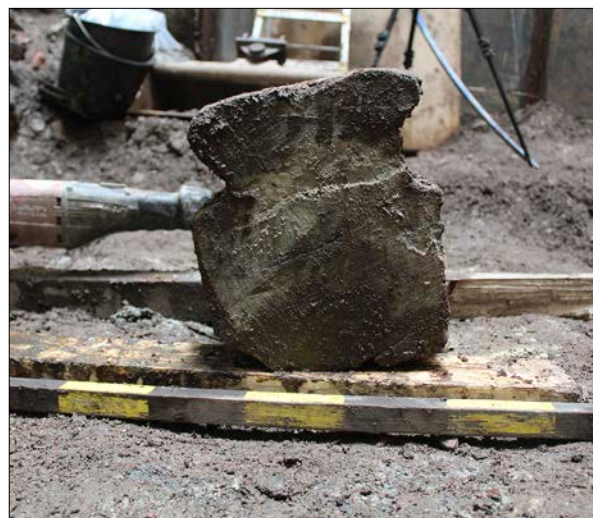
Figur 17. Kölstocken har kapats för dendrokronologisk analys.

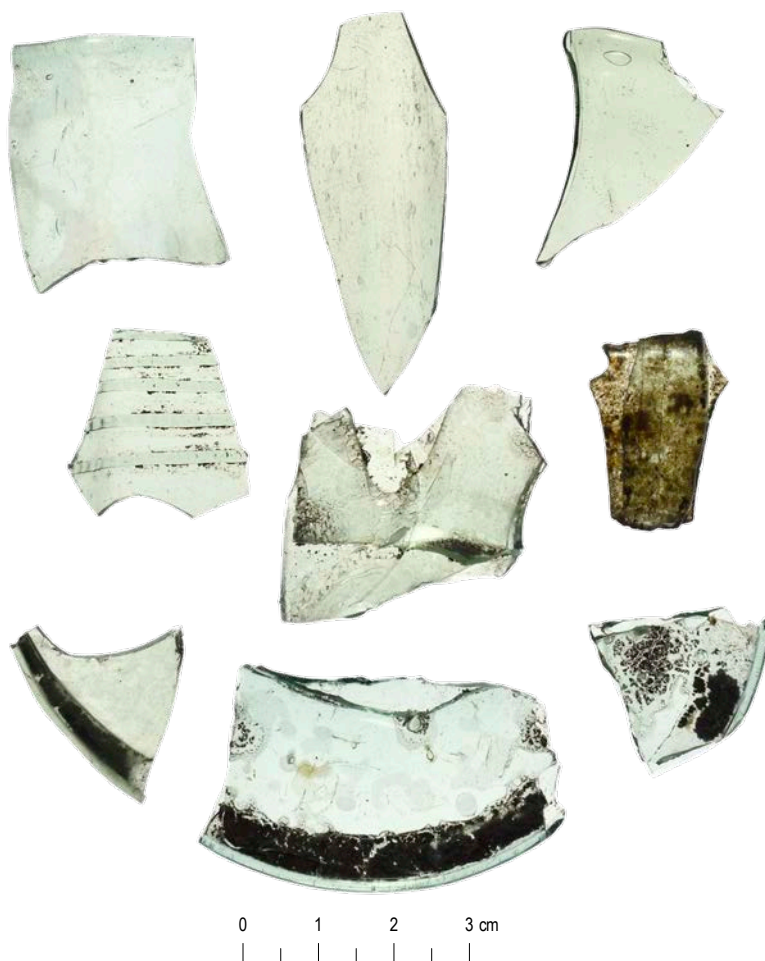
Figur 22. Skärvor från så kallade passglas (107:313:3). Skala 1:1.

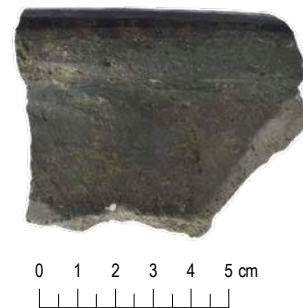
Figur 25. Skärva av yngre svartgods (107:314:10) från en så kallad jyddepotta, tillverkad i Danmark. Skala 1:2.

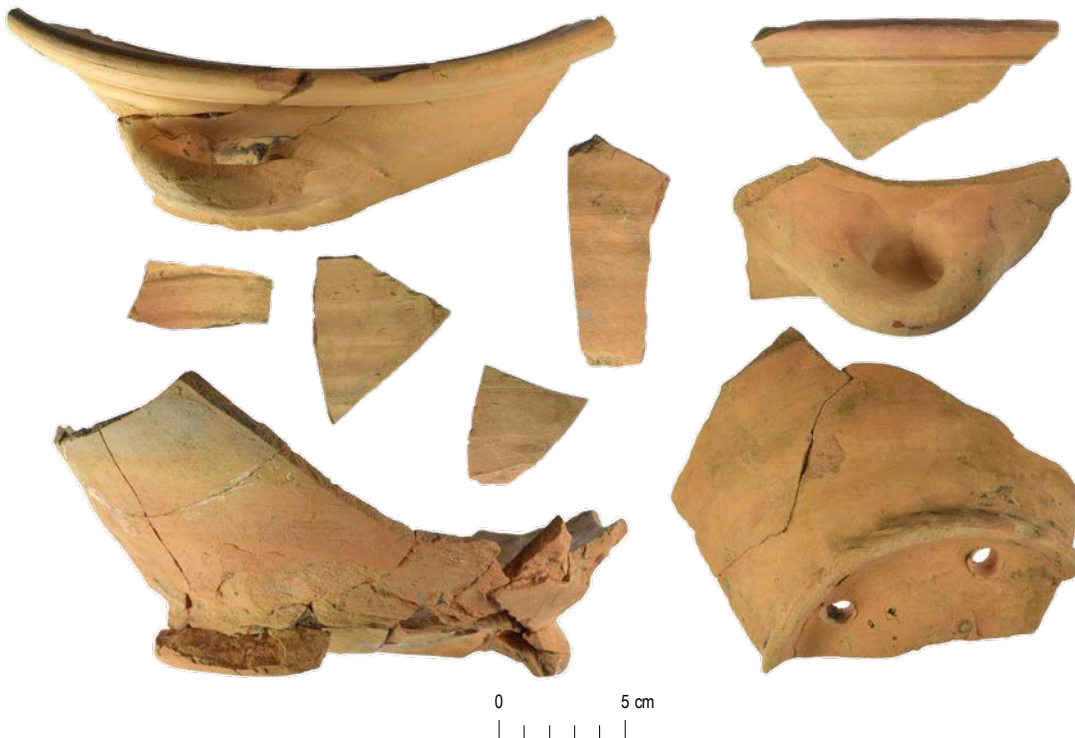
Figur 26. Exempel på keramik av yngre rödgods (107:314:14). Troligen rör det sig om blomkrukor, importerade från Holland. Totalt påträffades fragment från minst tre ursprungliga kärl. Skala 1:3.

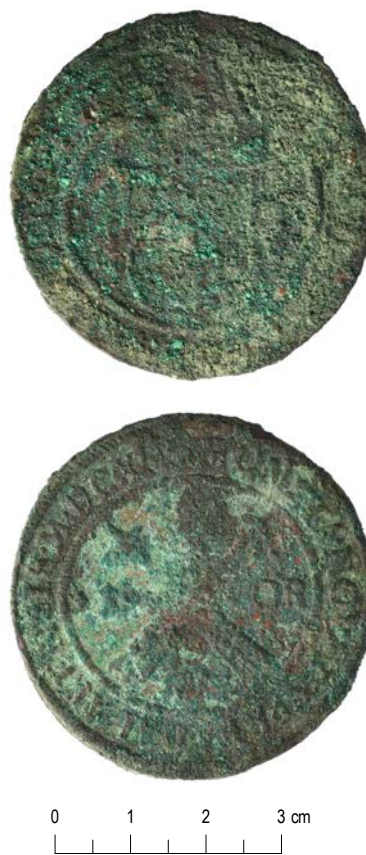
Figur 27. Ett så kallat "Kristinamynt" (105:181:1), 1 öre kopparmynt. Slaget i Avesta 1640–1645. Skala 1:1.

Daniel Larsson eller hans arvingar byggt den gård som 1661 såldes till kammarrådet Jesper Krusebjörn (Löfgren 1932:138). Sannolikt var gården uppförd på delar av den utfyllda marken. Gården brann ner 1662 och majoren Seved Ribbing köpte då fastigheten via Krusebjörns dödsbo. Senast år 1668 ägde generalbokhållaren Magnus Reijer fastigheten och 1676 var ägaren generalkamreraren Ephraim Engelcrona (ibid). Spåren efter bebyggelsen under 1600-talets mitt framträdde endast fläckvis. De utgjordes av enstaka rester av mycket skadat och förmultnat trä, bitvis som mycket luckra plankrester med inslag av träkol (108). Lagret täcktes av ett större avfallslagret (105) som var skadat av sentida störningar i sydväst men i övrigt täckte större delen av innergården. Avfallet innehöll djurben och fynd med tydlig 1600-tals prägel. Bland de daterande fynden kan nämnas flera kritpipor från 1630–1660 (bilaga 2, 105:207:2–4), glas från cirka 1650–1700 (Muntlig uppgift: Georg Haggrén), gulglaserat vitgods, och ett mynt av valören 1 öre präglat för drottning Kristina från perioden 1640–1645 (figur 27). Möjligen representerar det

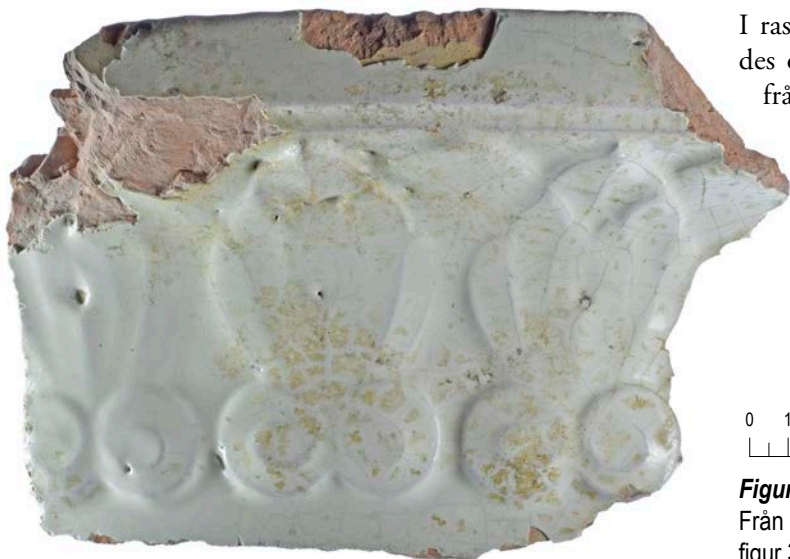
0 1 2 3 4 5 cm

Figur 35. Krönkakel (101:727:1) med akantusblad i relief. Från en vitglaserad rundad kakelugn inifrån byggnaden (se figur 36), cirka 1850-tal. Skala 1:2.

I raseringsmaterialet kring betongväggen påträffades också ett krönkakel med akantusblad i relief, från en rundad vitglaserad kakelugn tillverkad runt decennierna kring 1800-talets mitt (figur 35). Ugnen bör ha varit av samma typ som syns i de vackra byggnadsritningarna för fastigheten från 1853 (figur 36).

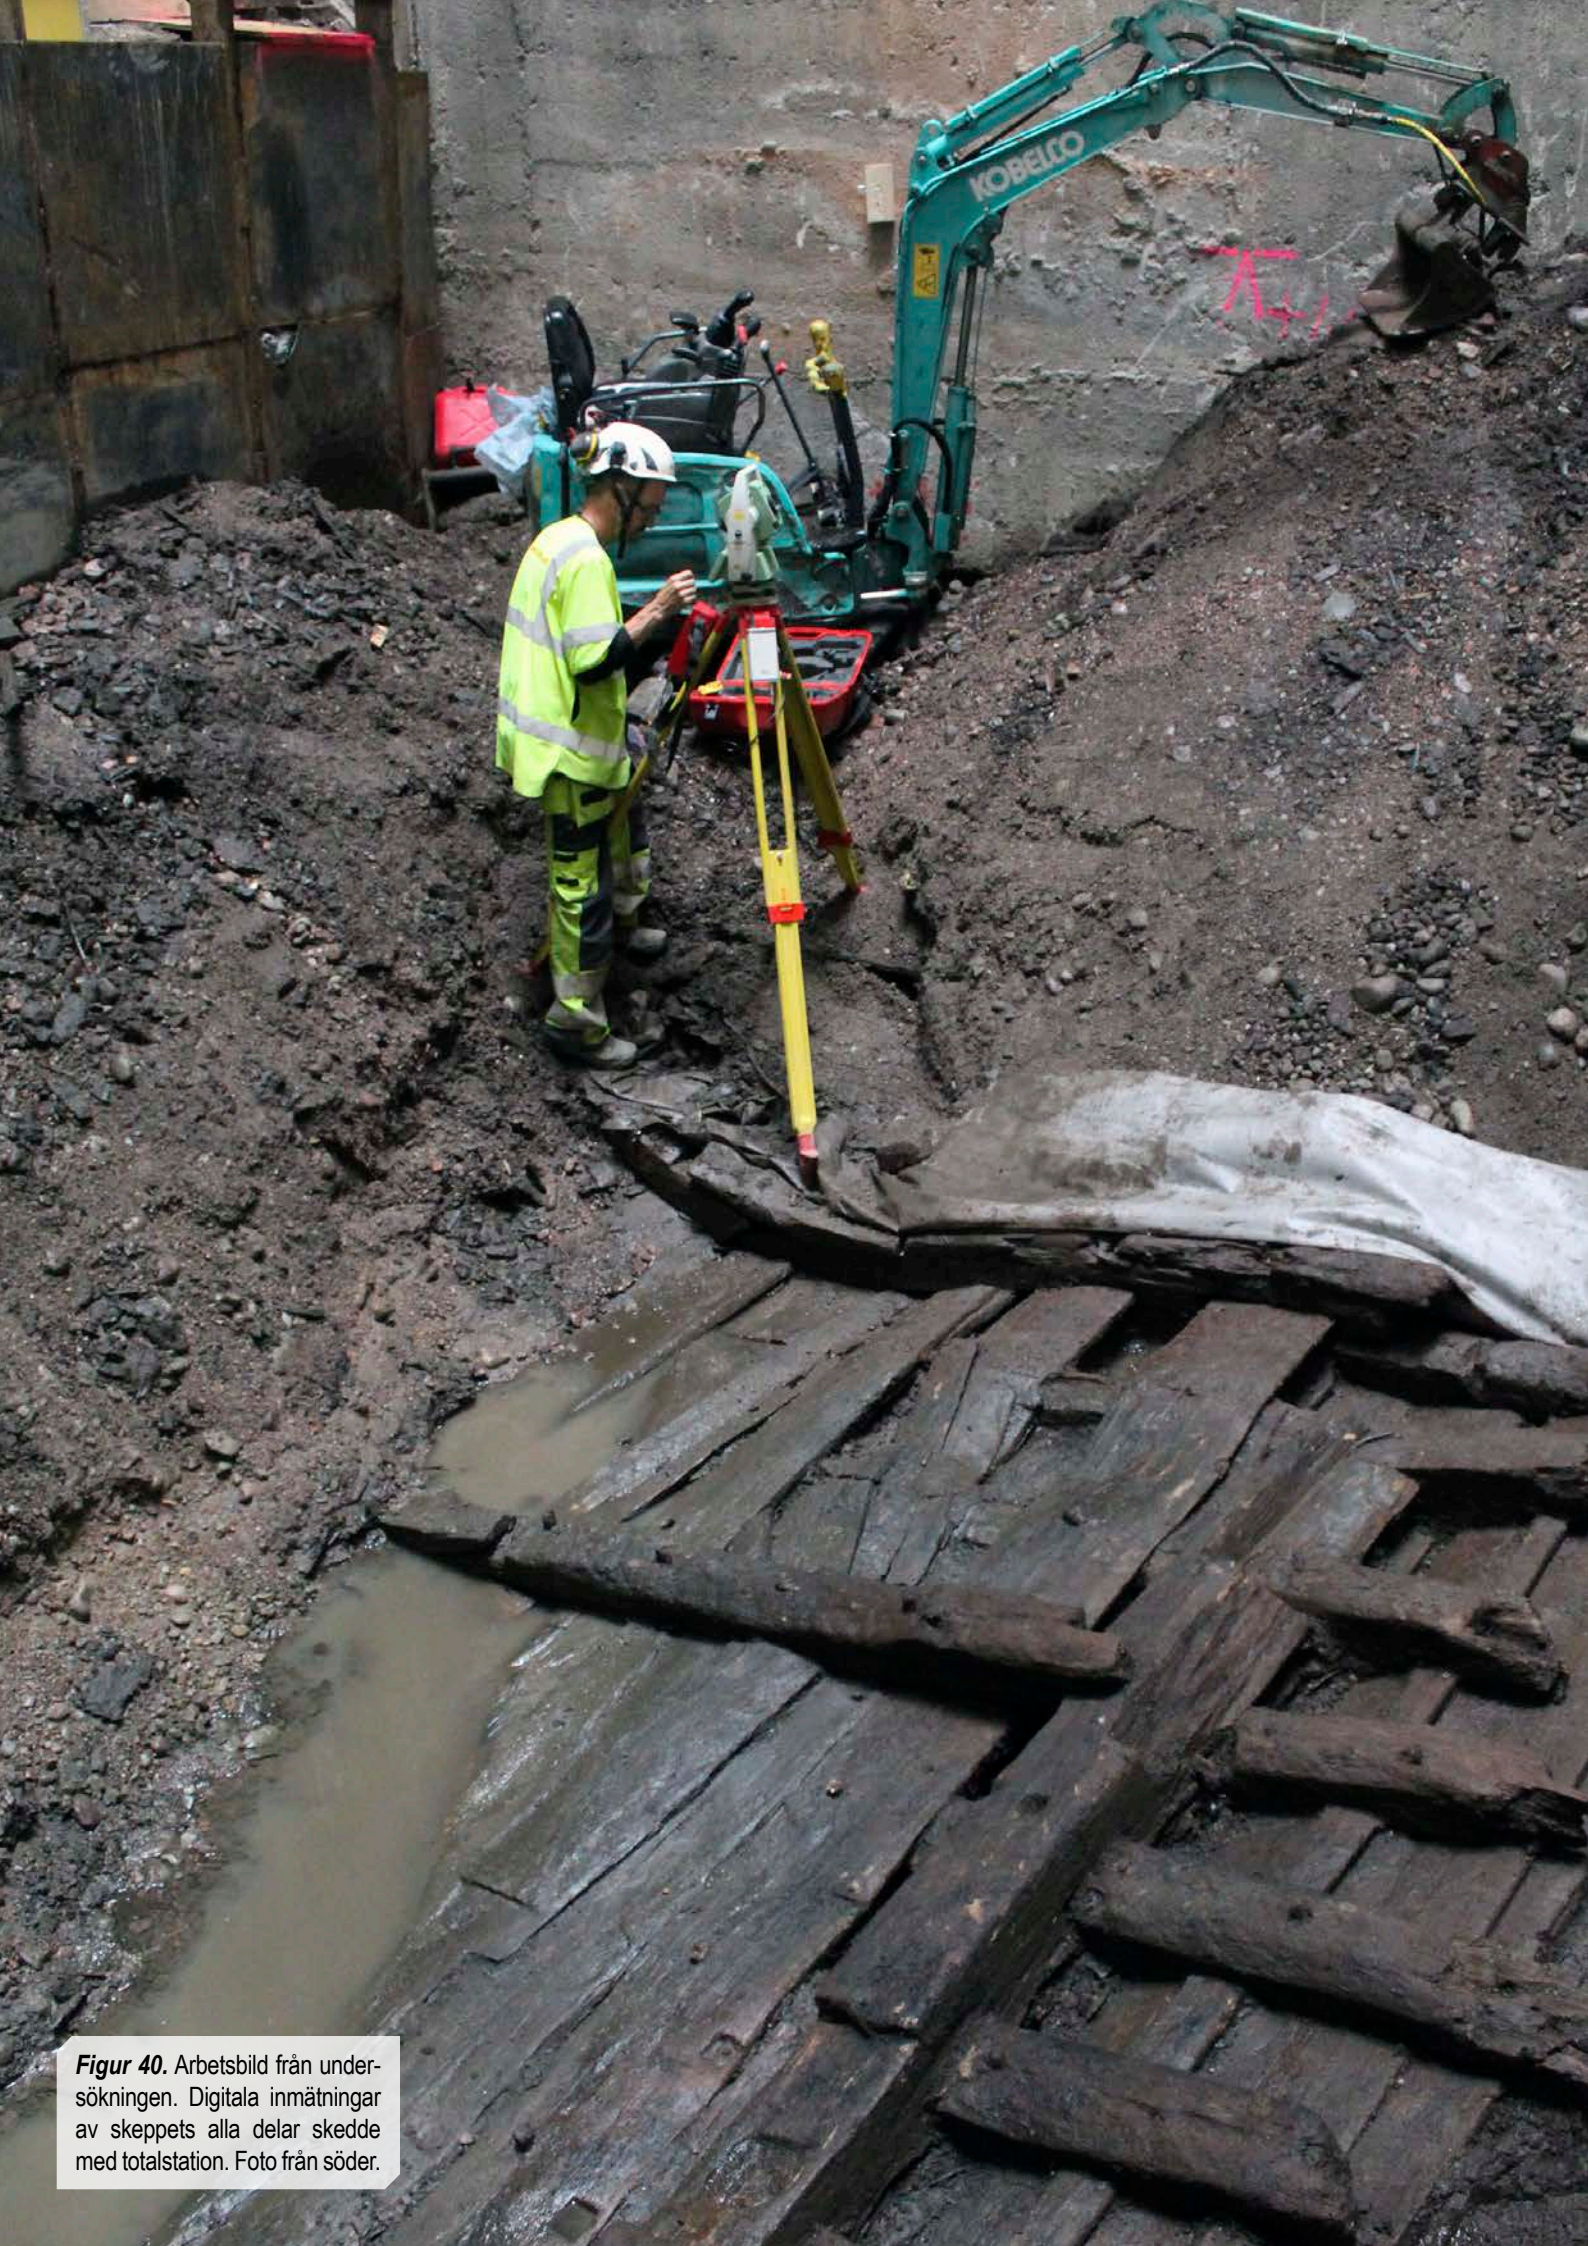
Figur 40. Arbetsbild från undersökningen. Digitala inmätningar av skeppets alla delar skedde med totalstation. Foto från söder.

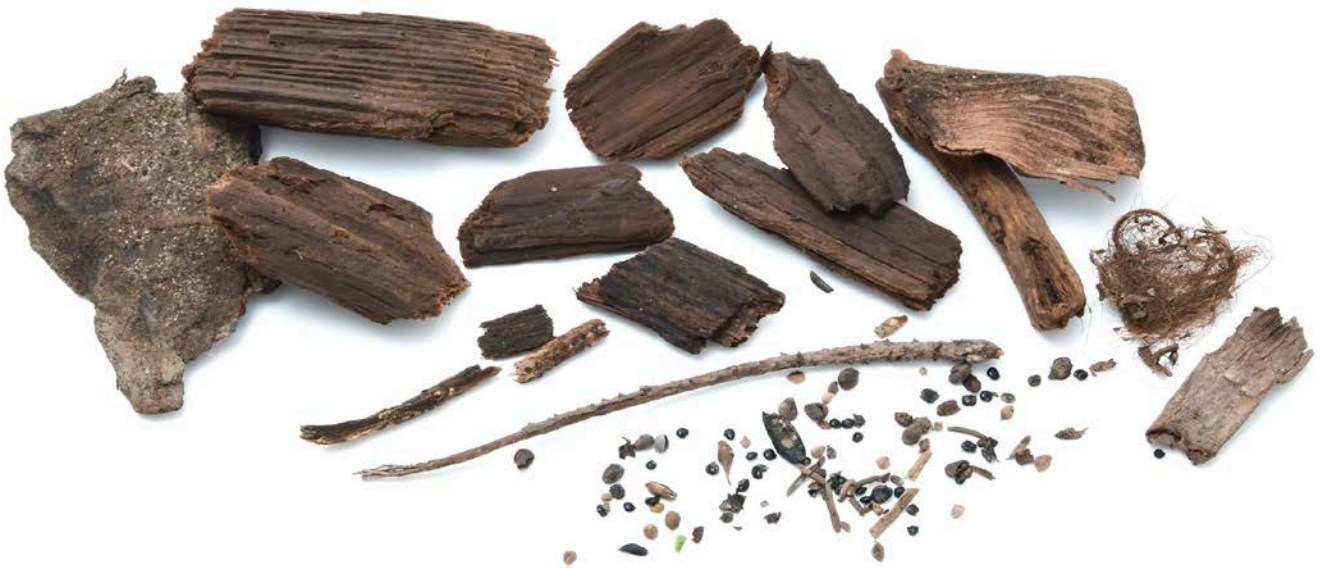
Figur 1. Bark, huggspån, ris, drev och frö från prov-nr 117:1.
Foto: Stefan Gustafsson, Arkeologikonsult.

Provet var taget mellan bord och spant i södra delen av vraket. Det innehöll mycket frö från många olika arter (figur 1). Ogräs från näringsrik odlings- eller ruderatmark och arter som trivs i öppen fuktig mark. Artsammansättningen får anses vara vanligen förekommande i olika utfyllnadslager inom Stockholms stadslager och utgör en blandning av gödsel, odlingsjord, avfall tillsammans med frö från arter som vuxit inom staden. Dessa material har ofta blandats om genom historien och ger främst information om mat och avfallshantering, gödsel- och foderhantering och olika växtarter som vuxit inom staden som helhet.

Förutom frön påträffades mycket huggspån, ris, kvistar, granbarr och rester efter drev från vraket. Förutom drevresterna utgör även detta material ett vanligt inslag i stadens utfyllnadslager. Tolkningen blir att detta lager inte hör till skeppets användningstid utan kommit på plats i samband att fartyget tagits ur bruk.
