SKEPPET SAMSON FRÅN 1598 OCH BEBYGGELSELÄMNINGAR FRÅN 1600-TAL TILL 1850 I KVARTERET STYRPINNEN PÅ NORRMALM

ARKEOLOGISK SCHAKTNINGSÖVERVAKNING AV
L2015:7789/RAÄ-NR STOCKHOLM 103:1, STOCKHOLMS STADSLAGER
I FASTIGHETEN STYRPINNEN 23, STOCKHOLMS STAD OCH LÄN

Rapporter från Arkeologikonsult 2020:3130

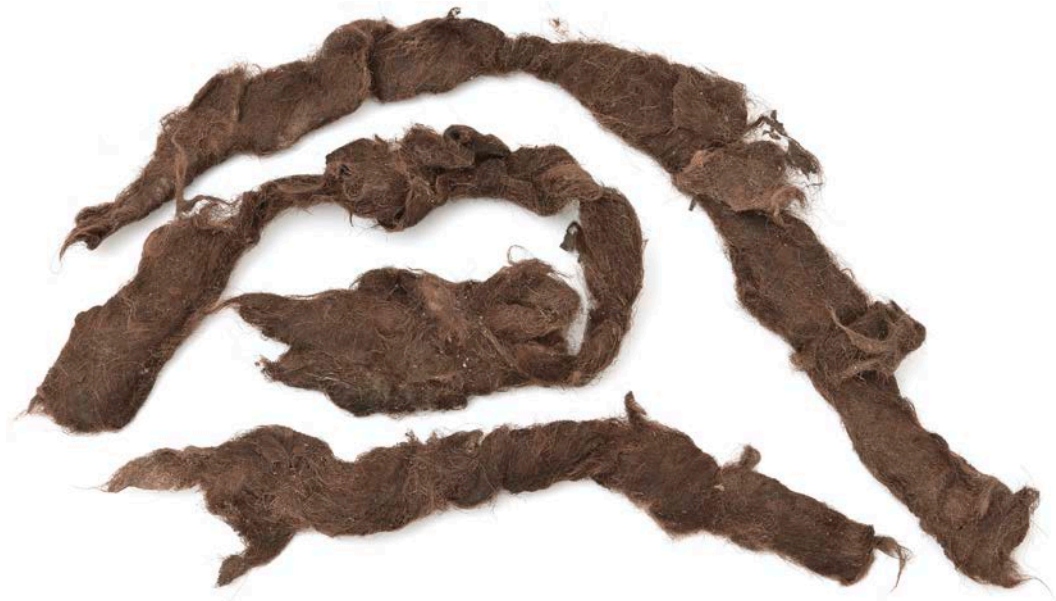
Figur 2. Drev från prov-nr 117:2. Foto: Stefan Gustafsson, Arkeologikonsult.

Prov-nr 117:2 – Drev, mellan bordsplank

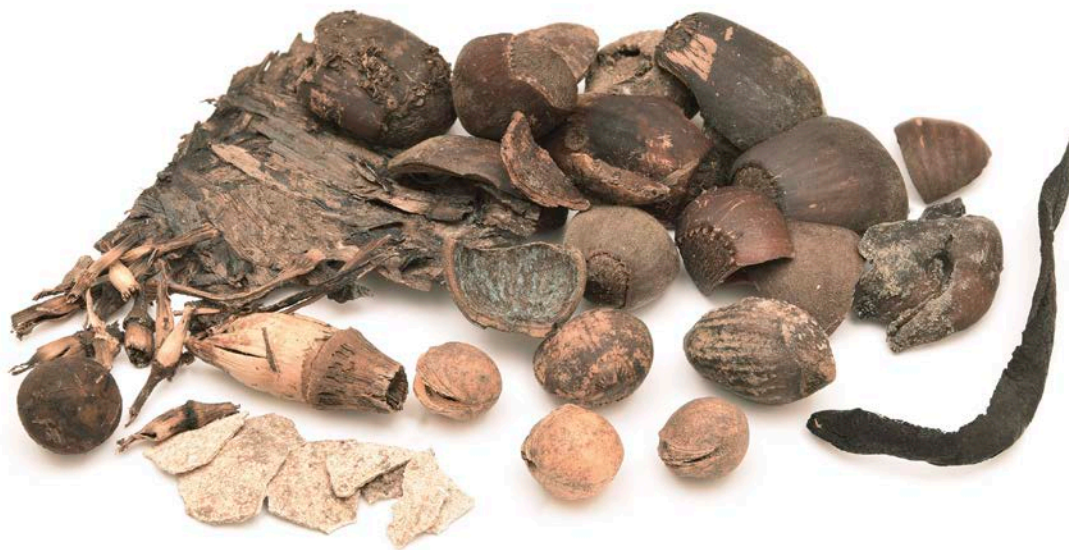
Figur 3. Hasselnötter, ekollon, körsbär, halm och en läderrem från prov-nr 117:4. Foto: Stefan Gustafsson, Arkeologikonsult.

Provet är taget mellan bord och spant åt norra delen av vraket. Innehållet i provet skiljde sig kraftigt i jämförelse med vad som påträffades i prov 117:1. I detta prov saknades den mängd frö och arter som påträffades i 117:1. I detta prov fanns främst hasselnötter, körsbär, packad halm (halmkakor) och halmrester (figur 3). Därutöver påträffades enstaka ekollon och äggskal. I övrigt innehöll även prov 117:4 huggspån, bark, kvistar och ris.

bara skaldelar från själva nötskalet. Det senare utgör ett mycket vanligt inslag i olika stadslagar och tolkas som hushållsavfall. I det här fallet rör det sig istället om många hela och okonsumerade hasselnötter. Färdiga att ätas eller säljas.

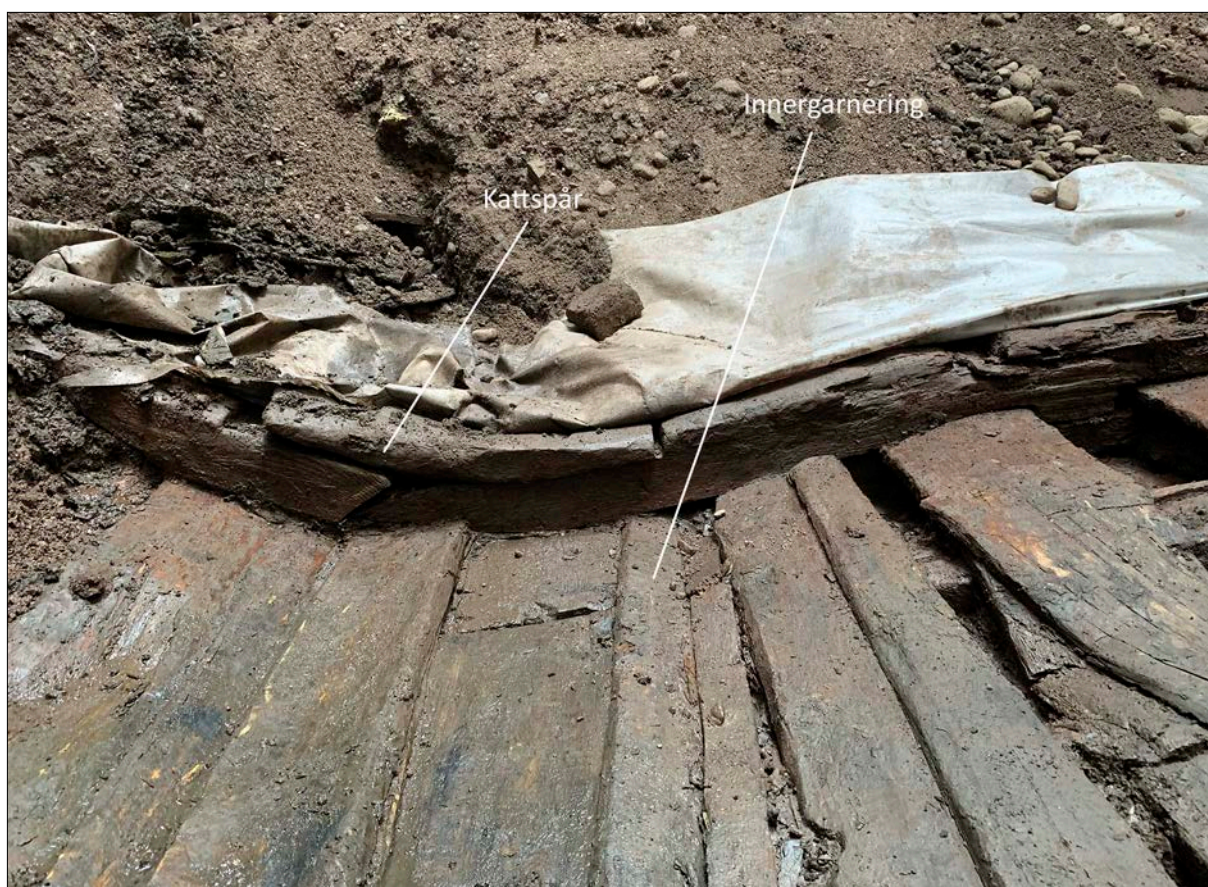
Figur 1. Kattspåret (förstärkande intimmer) visar skeppets form från botten upp emot slaget. Kattspåren hade som funktion att avlasta de stora tyngderna som batteridäcken utgjorde och på så sätt minska belastningen på skrovet konstruktion. Notera även till vänster i bild hur kattspåret är ursparat mellan innergarneringen där en smalare plank legat. Foto: Jim Hansson, SMTM.

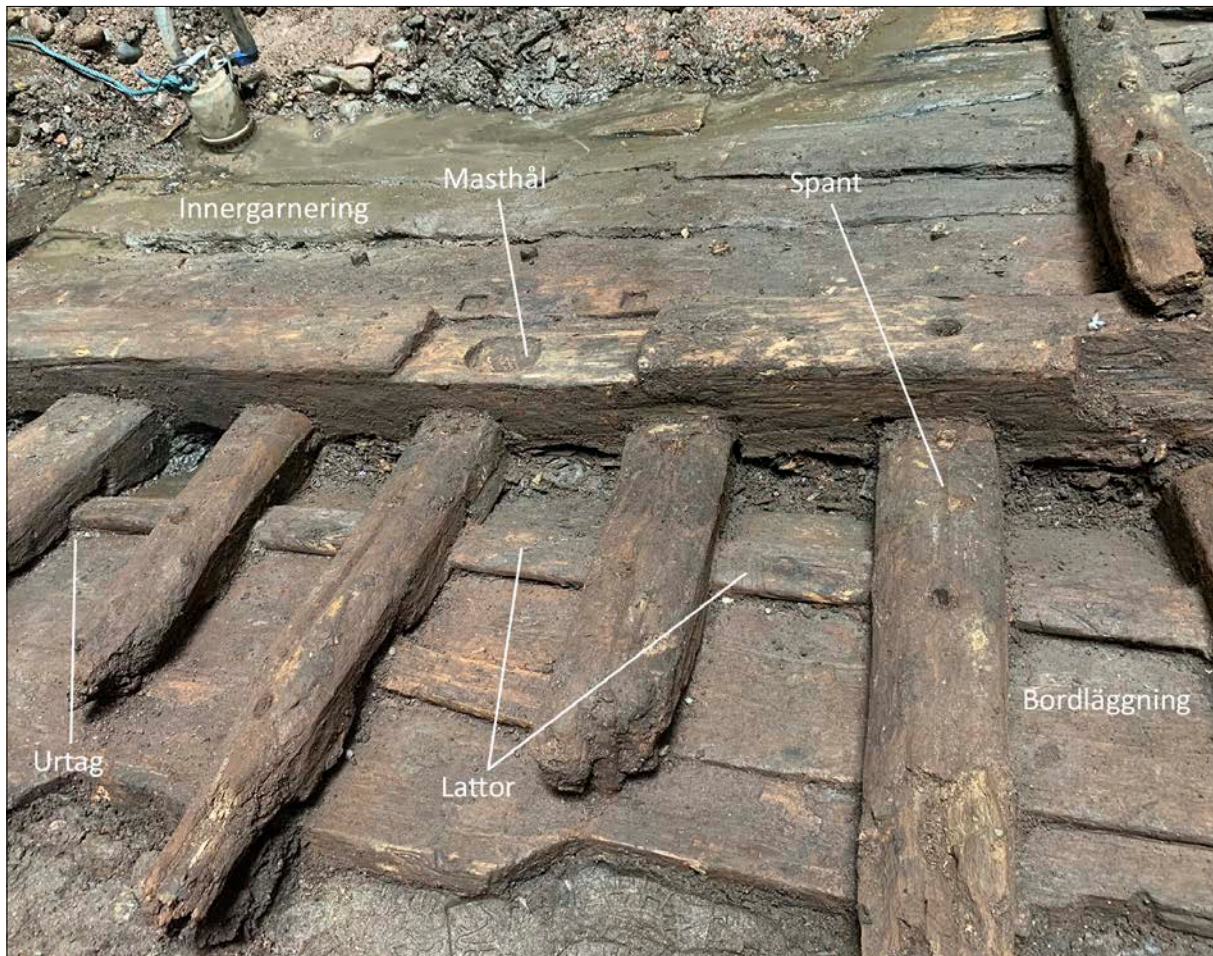
Figur 2. Lattorna syns tydligt in situ liggandes mot insidan av bordläggningen under spanten. På spantet till vänster i bild kan man se urtaget för lattorna. Notera även masthålet på kölsvinets ovasida. På hitsidan om kölsvinet syns konstruktionen på skrovet väl. På andra sidan täcks den av innergärning. Foto: Jim Hansson, SMTM.

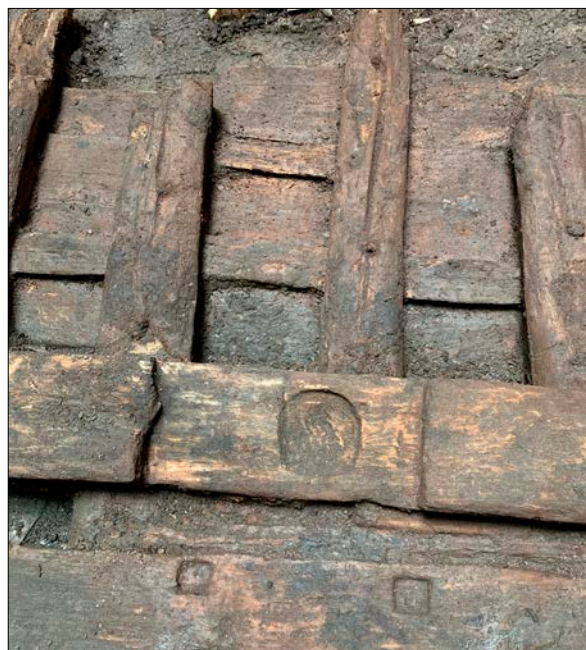
Figur 3. Masthållet hade en märklig form. Ett rektangulärt urtag med en rundad försänkning syns på kölsvinets ovsida. Två mindre rektangulära urtag syns på innergameringen. Sannolikt har det även funnits på andra sidan av kölsvinet. Detta är troligen stöttor för högre liggande balkar som stöttat masten. Foto: Jim Hansson, SMTM.

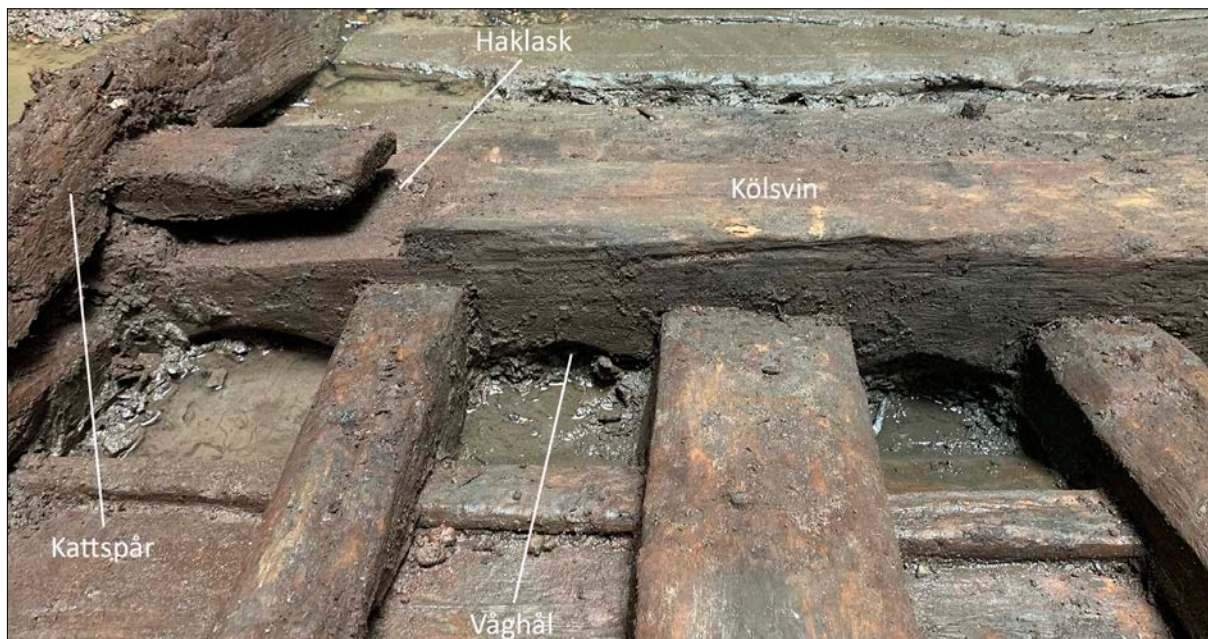
Figur 4. De välvda våghålen syns tydligt och ser ut att vara gjorda med stor omsorg. Kölsvinet har en fin håklask till vänster i bild med ett kattspår ovanpå. Foto: Jim Hansson, SMTM.

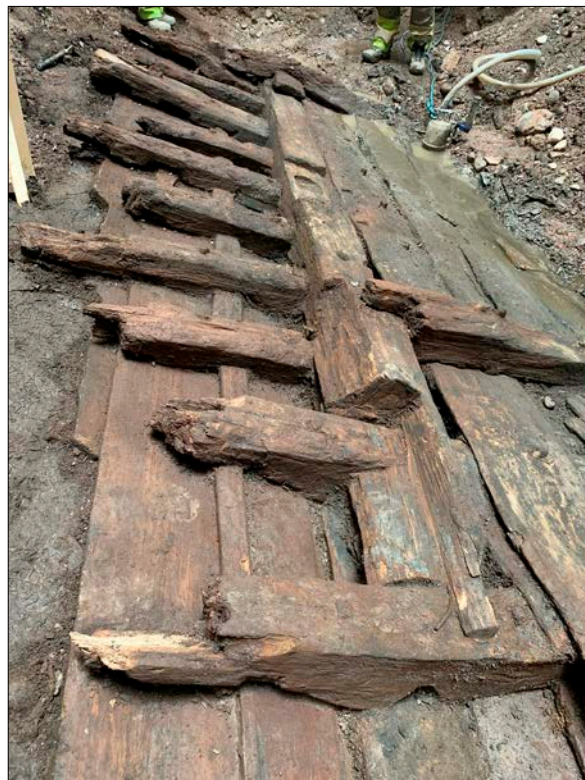
Figur 5. På kölsvinet syns ett tydligt snitt där man sågat/huggit. Spår som sannolikt tillkom vid upphuggningen av fartyget. Foto: Jim Hansson, SMTM.

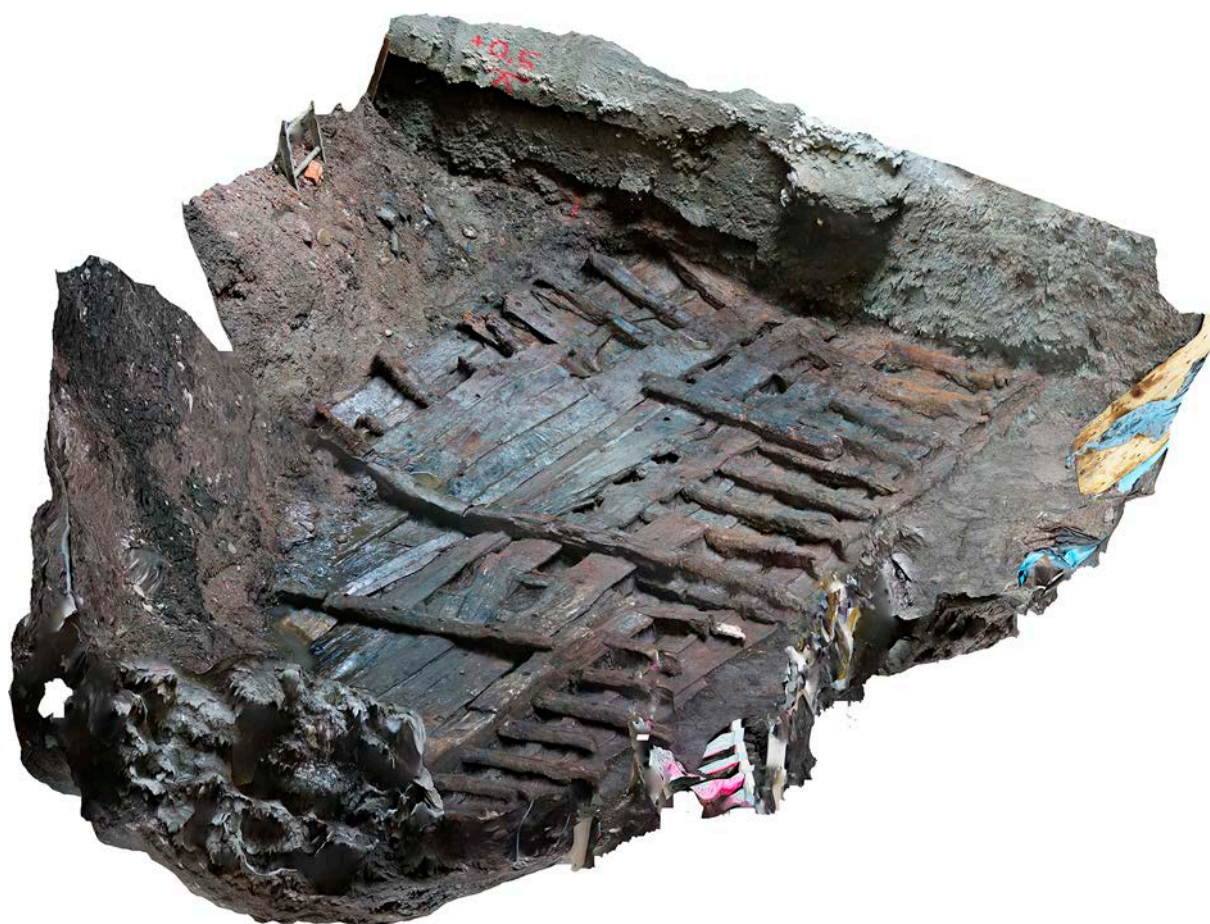
Figur 11. 3D-modell i vy från nordväst. Källa 3D-modell: Håkan Thorén och Jim Hansson, SMTM.

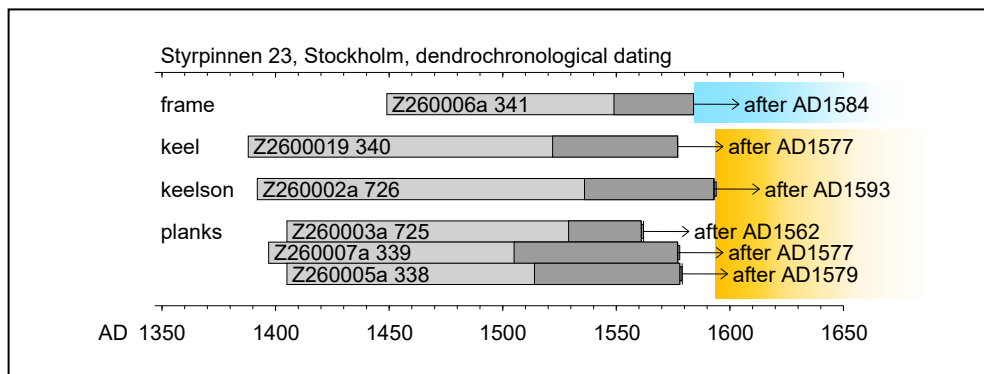
Fig. 1. Styrpinnen 23, Stockholm. The chronological position of the dated samples.

Three samples are from planks and all three are dated. No bark edge has been observed on these samples. The outermost preserved tree-ring on the planks is on sample 338 (Z260005a). This tree was felled after AD 1579 (see fig. 1).

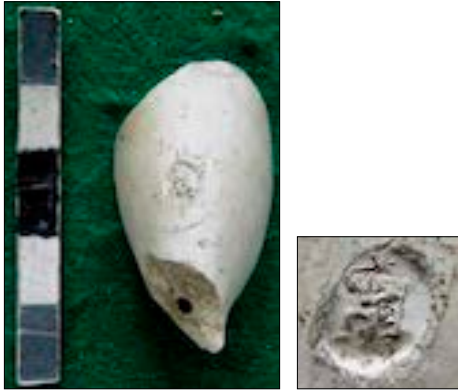
Fynd-nr 105:207:2

Skaftbit av holländsk pipa med dekor "Fransk lilja" med fyra liljor i romb. Användes 1630–1640. D9,4. R3,1.

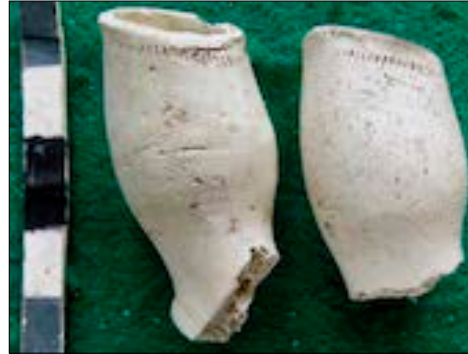
Fynd-nr 107:234:6

Holländsk pipa med halvt klackmärke "Krona T/P". 1620–1640. 32x19,9x11. N13,2. R3,3.

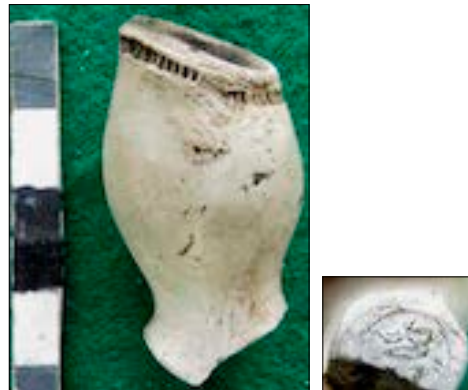
Fynd-nr 107:234:7

Fragment av holländsk pipa med klackmärke "HS". Okänd mästare 1625–1650. N14,1. R3,0.

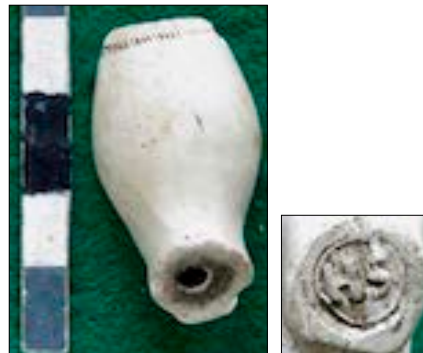
Fynd-nr 107:234:8

Skaftbit från holländsk pipa med dekor ”Romb med fyra fransk lilja”. 1620–1640.

D9,8. R3,3.

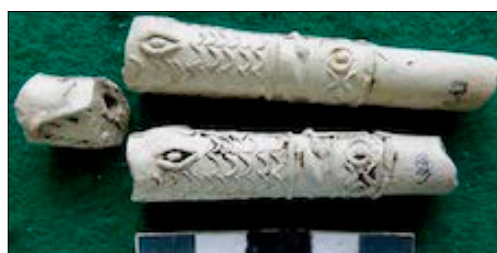
**Fynd-nr 107:234:10**

Skaftbit från holländsk pipa med dekor omvänt FH. 1630–1650.

D10,2. R2,9.

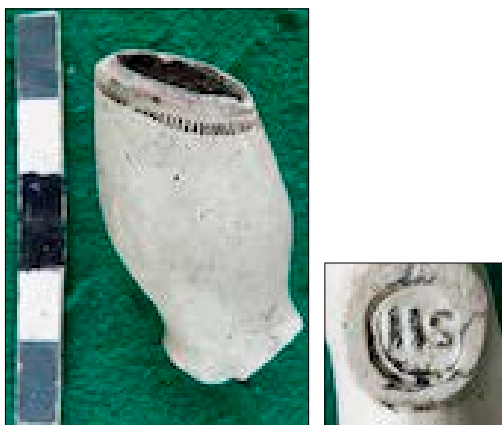
**Fynd-nr 107:313:14**

Fragment av holländsk pipa från första delen 1600-talet.
