SCHAKTNINGSÖVERVAKNING

# GAMLA STADEN 1:2 NORRKÖPING

Arkeologisk undersökning i form av schaktningsövervakning inom  
Norrköpings stadslager L2009:7173 (tidigare RAÄ Sankt Johannes 96:I),  
Norrköping stad och kommun, Östergötlands län

Rapporter från Arkeologikonsult 2020:3311

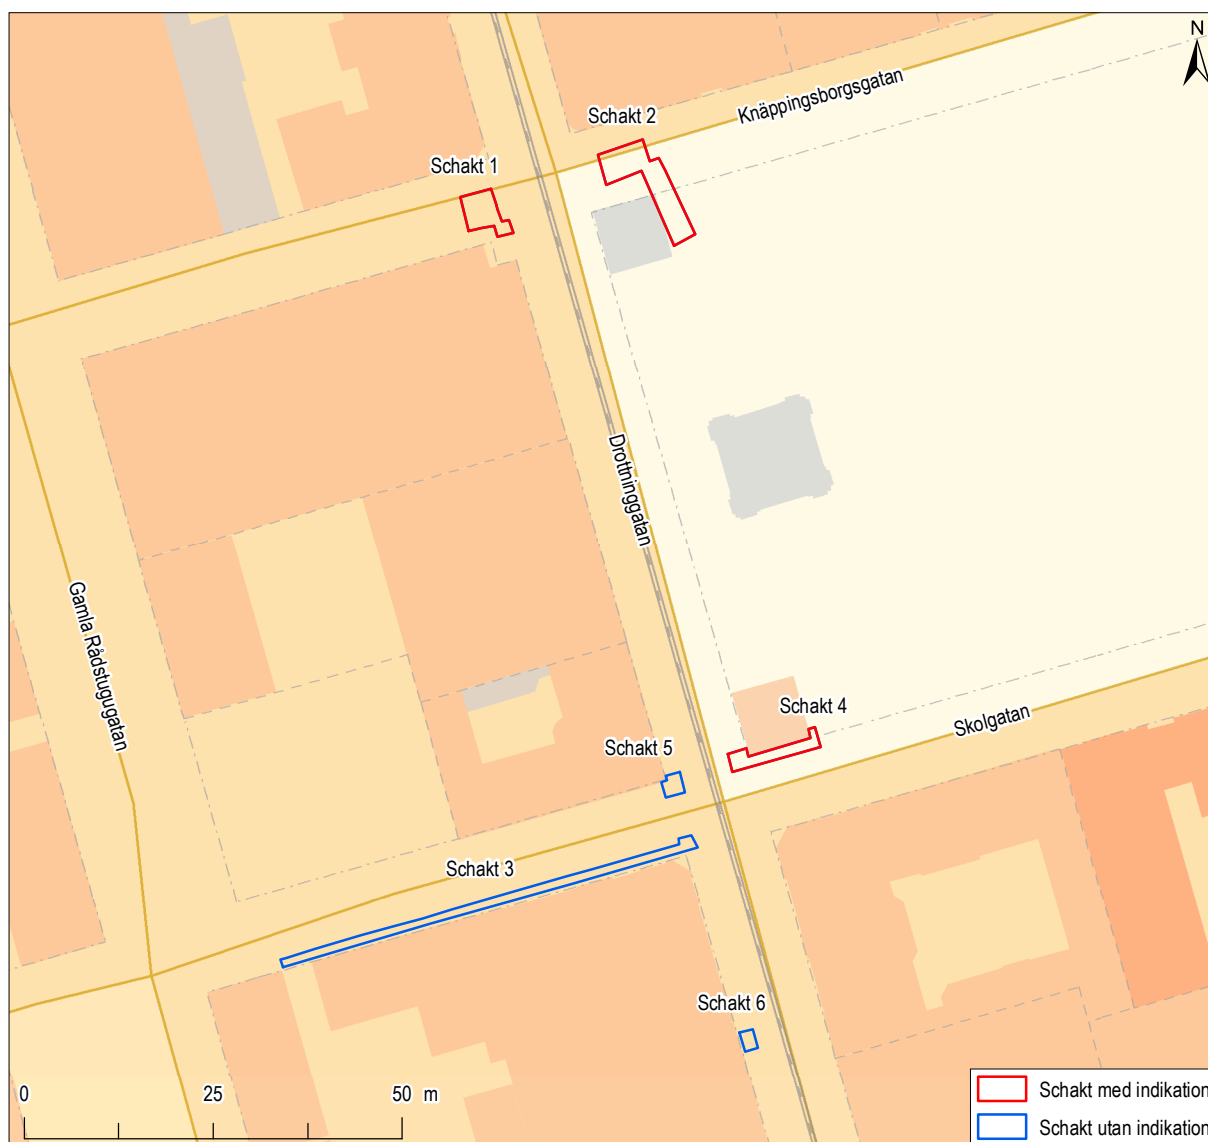
**Figur 4.** De schakt som togs upp i undersökningsområdet. Schakt 1-3 ingick i ursprungliga uppdraget, medan schakt 4-6 var tilläggsytor för markarbete där befintlig ledning skulle lagas. Mot bakgrund av Fastighetskartan. Skala 1:1 000.

Sammanlagt togs sex schakt upp inom undersökningsområdet (figur 4). Schakten var 2,7–5,7 meter långa, 1,8–7,8 meter breda och 0,4–0,75 meter djupa (se bilaga 1). Två schakt grävdes vid korsningen Drottninggatan – Knäppingsborgsgatan (schakt 1 och 2) och ett utmed Skolgatan och kvarteret Gripen (schakt 3). Inför åtgärd av ledning grävdes sedan ytterligare två schakt vid korsningen Drottninggatan – Skolgatan (schakt 4 och 5), och ett mindre schakt längre söderut på Drottninggatan (schakt 6).

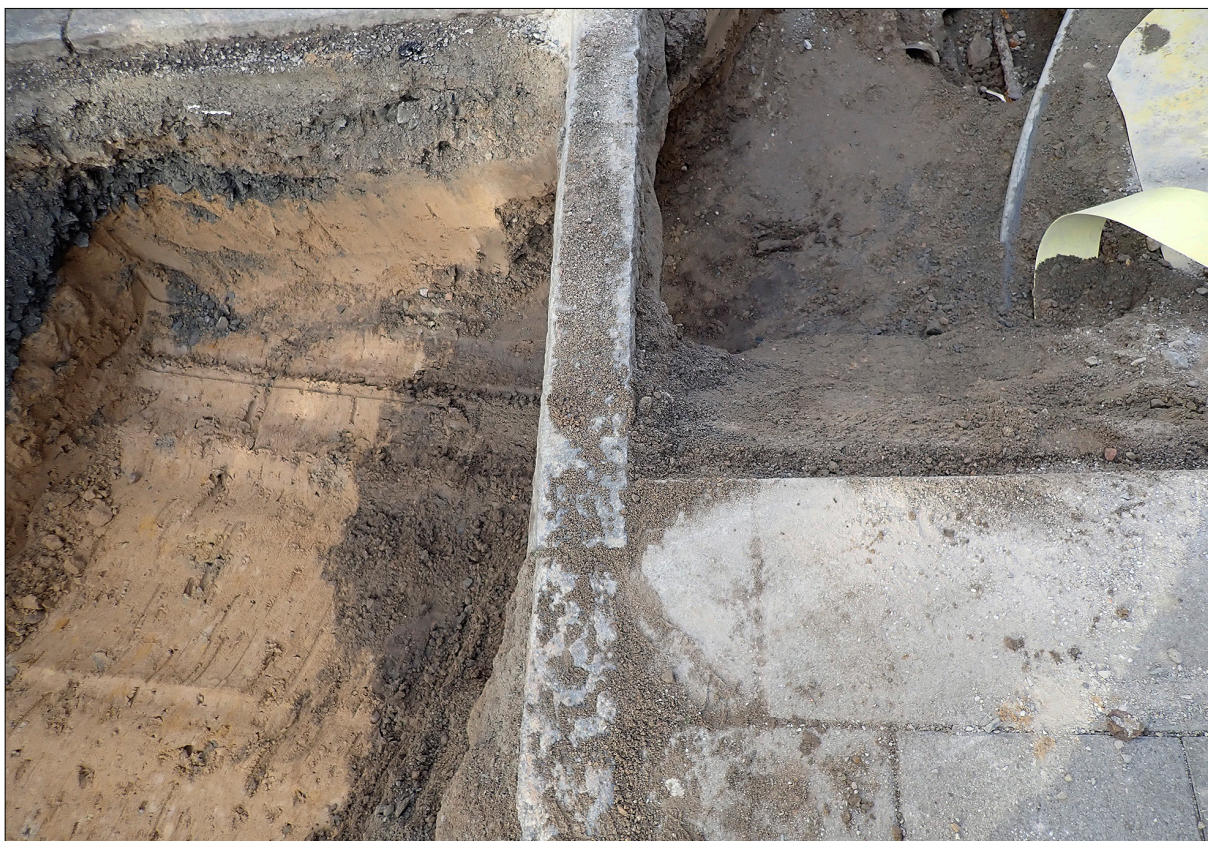
**Figur 5.** Den lagerrest (102) som påträffades mellan ledningsnedgrävningar i schakt ett. Foto taget från väst.

Endast i två av schakten (1 och 4) tangerades kulturlager (se bilaga 2). I schakt ett yttrade sig detta som en mindre lagerrest (1,6 x 1 meter i plan) som återstod mellan två ledningsschakt (kontext 102). Av detta schaktades cirka 0,15 meter bort för att önskat schaktdjup skulle uppnås (figur 5). Lagret var sannolikt en rest av ett äldre utfyllnadslager och bestod av brun, fet silt med inslag av tegelkross och kalkbruk. I det lagret hittades två kritpipsskaft utan dekor.

| Kontext-nr | Schakt-nr | Definition | Storlek (m) | Tjocklek (m) | Beskrivning | Tolkning |
|---|---|---|---|---|---|---|
| 102 | 1 | Lagerrest | 1,6 x 1 | > 0,15 | Lagerrest som endast tangerades i botten av schakt 1 då önskat schaktdjup uppnått. Lagret hade skurits åt samtliga riktningar | Utfyllnadslager |

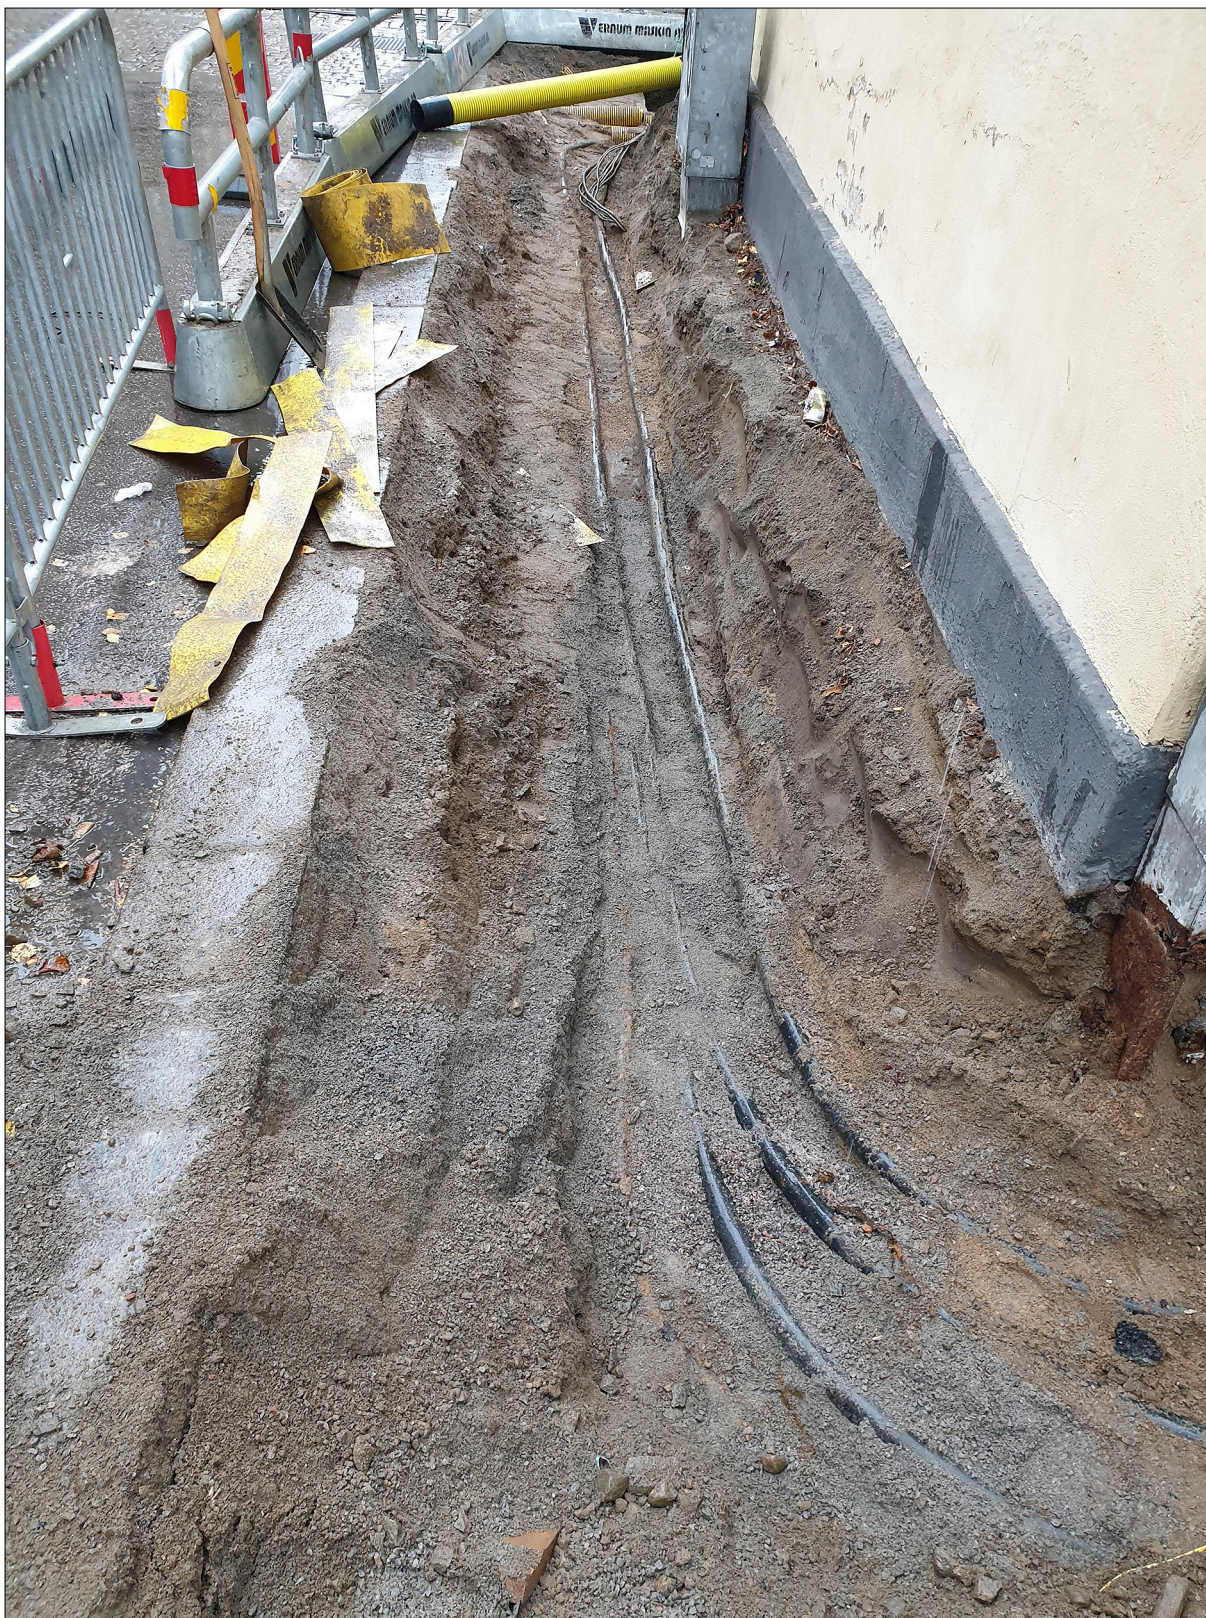
**Figur 6.** Översikt över schakt fyra. På fotot syns det utfyllnadslager som förekom i norra schaktväggen i schakt fyra och som fortsatte in under stenboden. Lagret hade skurits av tidigare ledningsnedgrävningar. Foto taget från öst.

Även i schakt fyra, vilket togs upp längs Skolgatan invid sydvästra hörnet av S:t Olai, framkom ett kulturlager (figur 6). Lagret utgjordes av brun, siltig sand med raseringsinslag och kolstänk (kontext 103) men syntes dock endast i norra schaktväggen. Det hade uppenbart skurits vid tidigare ledningsnedgrävning och fortsatte in under den södra stenboden som hör till Stadsporten. Sannolikt är detta ett utfyllnadslager som tillkommit i samband med att dessa byggnader uppfördes.

| Kontext-nr | Schakt-nr | Definition | Storlek (m) | Tjocklek (m) | Beskrivning | Tolkning |
|---|---|---|---|---|---|---|
| 103 | 4 | Lagerrest | 4,3 x – | 0,15 – 0,45 | Lagerrest som endast noterades i norra schaktväggen i schakt 4. Lagret hade tydligt skurits vid tidigare ledningsnedgrävningar. | Utfyllnadslager |

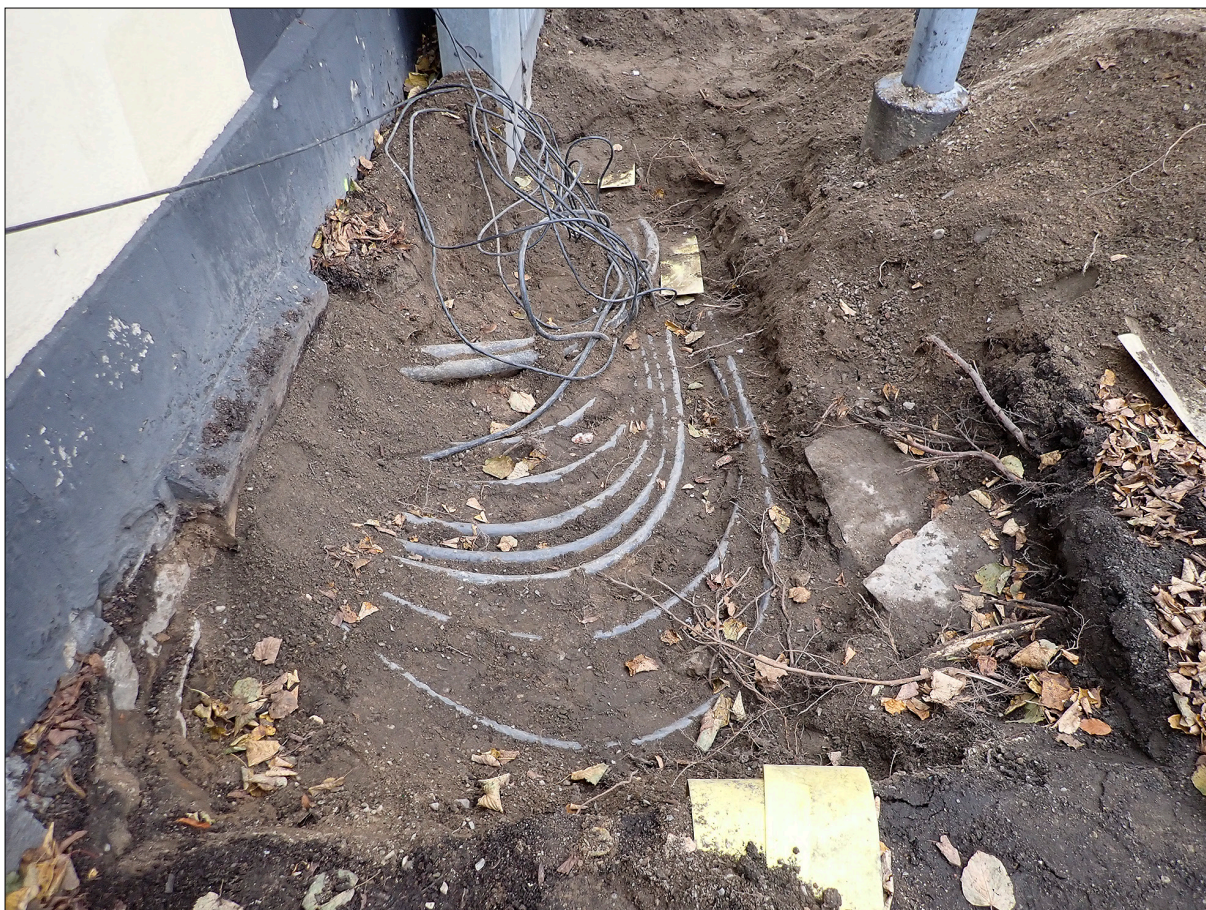
**Figur 7.** Ledningar och elskåp vid den norra stenboden i schakt två. De stenar som framkom i schaktet (kontext 101) syns här i nedre högra hörnet. Stenarna lämnades in situ efter avslutad schaktning. Foto taget från söder.

I södra delen av schakt två påträffades även två större stenar (kontext 101). Dessa framkom i den del som sträckte sig in till det elskåp som monterats på den norra stenboden vid S:t Olai. Marken saknade här gatubeläggning och var istället täckt av brunsvart, sandblandad matjord. Under matjorden i det sydöstra hörnet framkom då stenarna, vilka låg med de flata sidorna uppåt och fortsatte in i den östra schaktväggen (figur 7). Stenarna låg inte prydligt, och kan därför möjligen tolkas höra till ett utfyllnadslager snarare än lagda. Ett alternativ är att de har varit del av en stenlagd yta som lagts utanför stenboden, som sedan skadats i samband med nedgrävning av ledningar. Dessa stenar lämnades kvar *in situ*. I övriga delar av schaktet förekom endast grusblandad sand som använts som återfyllnad i det ledningsschakt som ledde till elskåpet.

Vid undersökningen tangerades endast kulturlager inom två av de sex schakten. Dessa var dock fragmentariska och sannolikt rester eller del av påförda utfyllnadslager. Det var problematiskt att bedöma om de stenar som framkom i schakt två var del i en konstruktion eller om de ingår i ett utfyllnadslager, då de endast förekom i schaktets hörn och fortsatte

in i schaktväggen. Stenarna lämnades kvar in situ. I övrigt framkom ingenting av antikvariskt intresse vid undersökningen. Inget av de kulturlager som noterats vid tidigare schaktningsövervakningar på Skolgatan utmed kvarteret Gripen (Klange 2018b; Öjhage 2020 i manus) påträffades vid denna undersökning.

| Kontext-nr | Schakt-nr | Definition | Storlek (m) | Tjocklek (m) | Beskrivning | Tolkning |
|---|---|---|---|---|---|---|
| 101 | 2 | Odef. | 1,2 x 0,5 | 0,05 – 0,1 | Stenar som framkom i sydöstra hörnet av schakt 2. Baserat på det som gick att se i schaktet var stenarna 0,6 x 0,45 respektive 0,5 x 0,45 meter stora och var 0,05-0,1 meter tjocka. Stenarna låg kvar in situ vid avslutad undersökning. | Stenar som ingått i massor som använts vid utfyllnad/utjämning invid kyrkogården. |
