# KVARTERET SPERLINGENS BACKE

Arkeologisk undersökning i form av schaktningsövervakning i fastigheten Sperlingens Backe 56, del av L2015:7789/RAÄ-nr Stockholm 103:1, Stockholms kommun och län

Rapporter från Arkeologikonsult 2020:3352

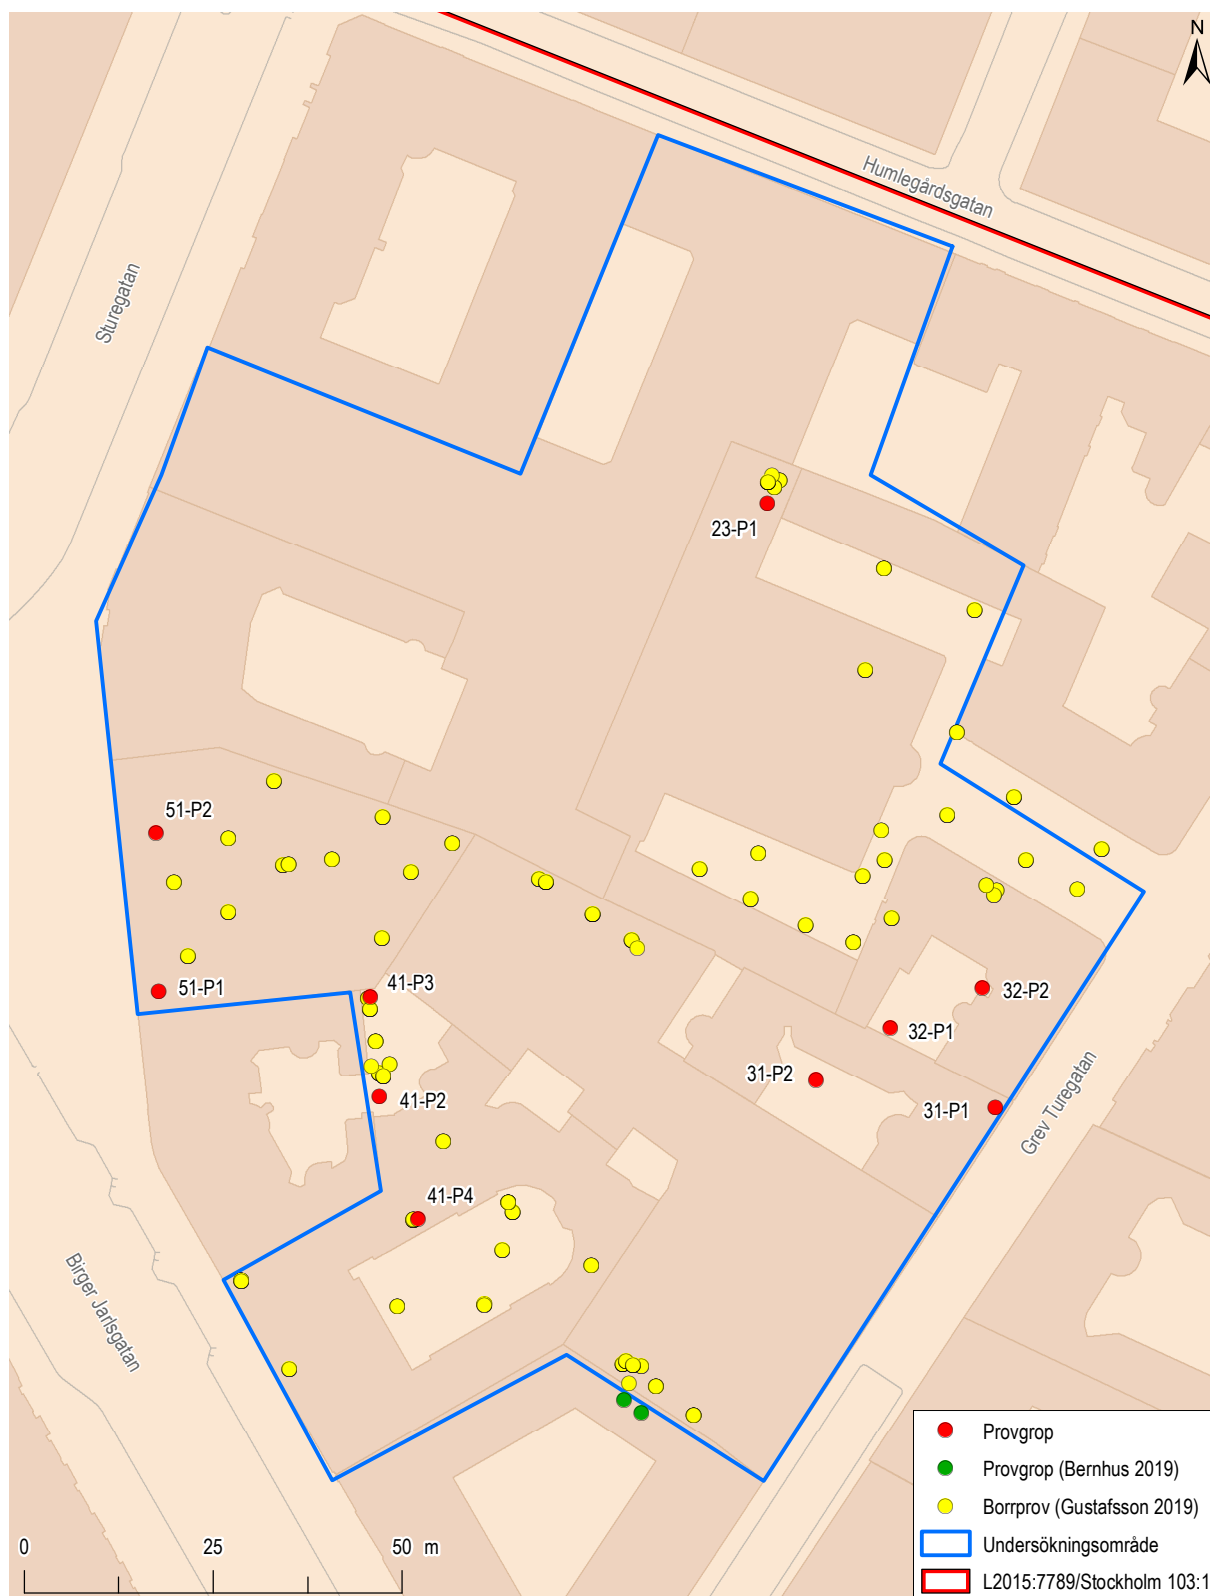
**Figur 3.** Undersökningsområdet med de två provgropar som grävdes i Sperlingens backe 47 (Bernhus 2019). Samt de borrprover som gjordes inom undersökningsområdet (Gustafsson 2019). Provgropar markerade i rött är från den aktuella undersökningen. Mot bakgrunden Fastighetskartan, skala 1:1 000.

Vid två tidigare tillfällen har arkeologiska undersökningar utförts inom kvarteret Sperlingens backe (figur 3). I maj månad 2019 utfördes en schaktningsövervakning i form av provgrovsgrävning inom Sperlingens backe 47 (Bernhus 2019). Under våren och sommaren samma år utfördes även en analys av borrhprover inom Sperlingens backe 56 (Gustafsson 2019). Vid schaktningsövervakningen av Sperlingens backe 47 påträffades raseringslager, stenfunda-

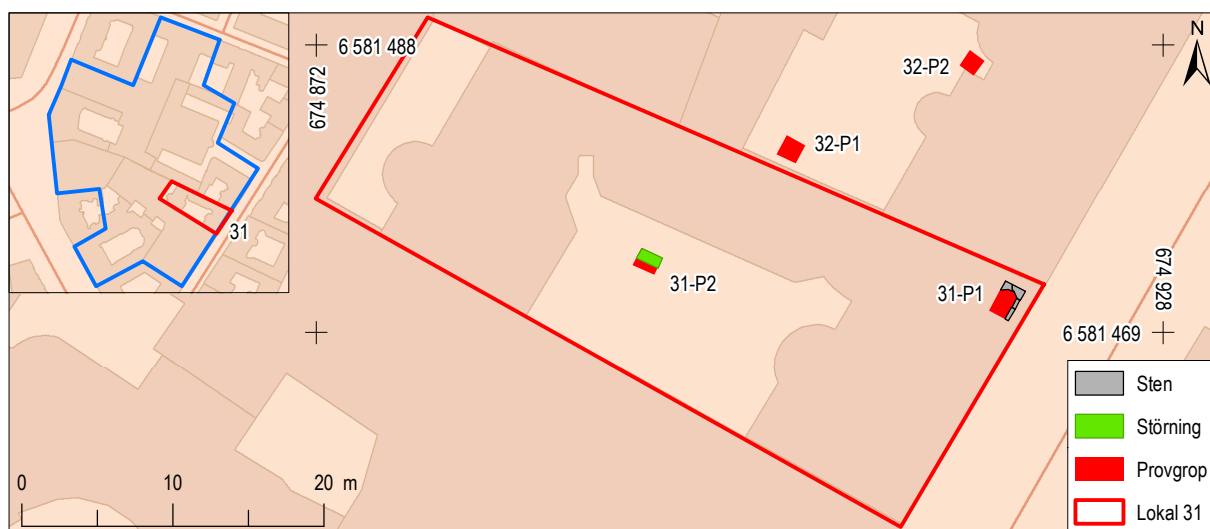
**Figur 4.** De provgropar som schaktades vid Sperlingens backe, lokal 31 (markerad). Mot bakgrund av Fastighetskartan, skala 1:500. Översikt med samma karta i skala 1:5000.

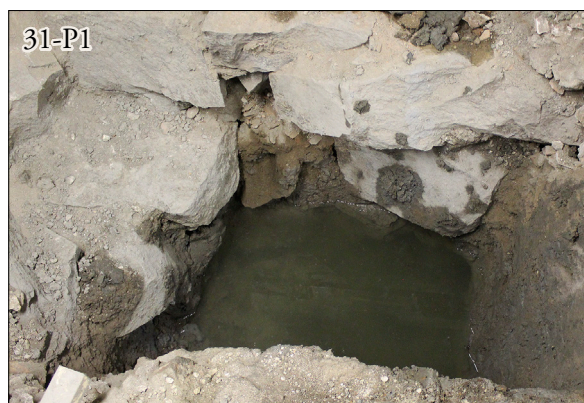
Provgropens storlek var 2,25 x 1,4 meter och låg i nordvästlig till sydöstlig riktning (figur 4). Direkt under golv framkom raseringsmassor med murbruk och tegel. Ett större stenfundament av 1 x 0,85 meter framkom på 0,3 meters djup från befintligt betonggolv (figur 5).

Källarrummets östra och norra väggar var uppförda direkt på stenfundamentet. Stenarna hade en storlek av cirka 1 x 0,8 x 0,4 – 0,5 x 0,25 x 0,4 meter. På grund av fundamentet behövde provgropen förlängas ytterligare cirka 0,6 meter åt söder. Efter vidare schaktning framkom ytterligare två skikt av sten till detta fundament med samma storlek som det övre skiktets murstenar. Detta gav fundamentet en sammanlagd höjd på cirka 1,2 meter och gick ner till

ett djup av cirka 1,5 meter från källargolvets nivå. Under detta stenfundament framkom en möjlig rustbädd. På grund av den stora mängd vatten som fyllde gropen samt att rustbädden enbart iakttogs i schaktvägen under stenfundamentet kunde den ej dokumenteras. Resterande yta av provgropen bestod av ett utfyllnadslager av raseringsmassor. Detta utgjordes av tegelsten, tegelkross och murbruk blandat med en del betongklumpar de första 0,3 meterna. Materialet övergick sedan till en mer mörkbrun och siltig jord blandad med lera till ett djup av 0,7 meter. Massorna började då enbart bestå av lera och fortsatte så ner till ett djup av 1,6 meter. Vatten framkom på ett djup av 1,3 meter. Befintlig golvnivå låg på cirka + 1,74 m ö h. Schaktning fortsatte genom vatten och lera ner till den grundpåle som skulle provtas på ett djup av cirka 1,8 meter (figur 5).

**Figur 5.** Fotografi taget från nordväst av provgrop 31-P1 med den stenmur som framkom. På bilden kan man se två skikt av sten i muren och ett tredje skikt som yttar sig under vattnet. Under detta skikt sten framkom en rustbädd för muren.

Vid schaktningsövervakningarna för provgroparna som grävdes vid Sperlingens backe 56 framkom likartade massor som vid de två tidigare undersökningarna. Provgrop 23-P1 var den enda provgrop som grävdes på en plats där ett av de tidigare borrhövrarna hade gett indikationer på ett arkeologiskt material (figur 14). Tolkningen av materialet i denna grop stämmer bra överens med borrhövrarna. Raseringsmassorna har troligen tillhört en tidigare fas av bebyggelselämningar från sent 1800-tal. I sju av provgroparna framkom betongfundament tillhörande 1900-talets bebyggelse, vilket tydligt påverkat arkeologiska kulturlager. Det var tydligt hur äldre material låg upp emot betongfundamenten (se t ex. figur 6 och 9). Detta uppstår när man vid ett tidigare skede grävt bort materialet för att sedan återdeponera och använda sig av samma massor för en utfyllnad och utjämning. Vid två av provgroparna 31-P1 och 51-P1 framkom större stenfundament (figur 5 &

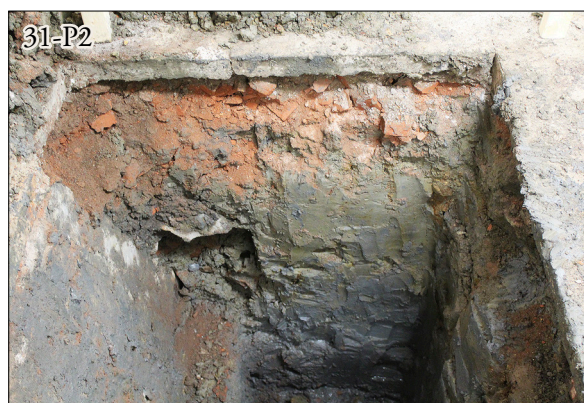
Direkt under befintligt betonggolv framkom ett 0,3 meter tjockt lager av packad tegelsten och murbruk. Lagret innehöll både hela, trasiga och krossade tegelstenar. De hela tegelstenarna framkom främst i det södra hörnet av provgropsväggen och var 0,3 x 0,13 x 0,07 meter stora. Ett fåtal tegelstenar låg på rad och i skift på upp till tre stenar vilket indikerar att de låg på ursprunglig plats. Efter cirka en meter av sydvästra provgropsväggen bröts denna möjliga rad tegelsten utav två medelstora stenar 0,3 x 0,4 meter stor. På ett djup av 0,4 meter framkom lera blandat med tegelkross och murbruk. Efter cirka 0,1 meter följde enbart lera ner till schaktbotten på två meters djup. På ett djup av cirka 1,75 meter började vatten framträda i provgropen.

**Figur 6.** Sektion av den sydöstra schaktväggen i provgrop 31-P2, djup 2 meter. På bilden kan man se att massorna i provgropen ligger upp emot det vertikala betongfundamentet som skär av halva provgropens undersökningsyta. Fotografi taget från nordväst.

Tegelstenarna kan möjligen ha tillhört ett äldre tegelgolv eller en raserad mur, troligen tillhörande ett tidigare skede av samma hus. På grund av det större betongfundament som framkom i provgropen bör majoriteten av massorna vara återdeponerade. Lagret med tegelsten tolkas som återanvända för utjämning under det befintliga betonggolvet.

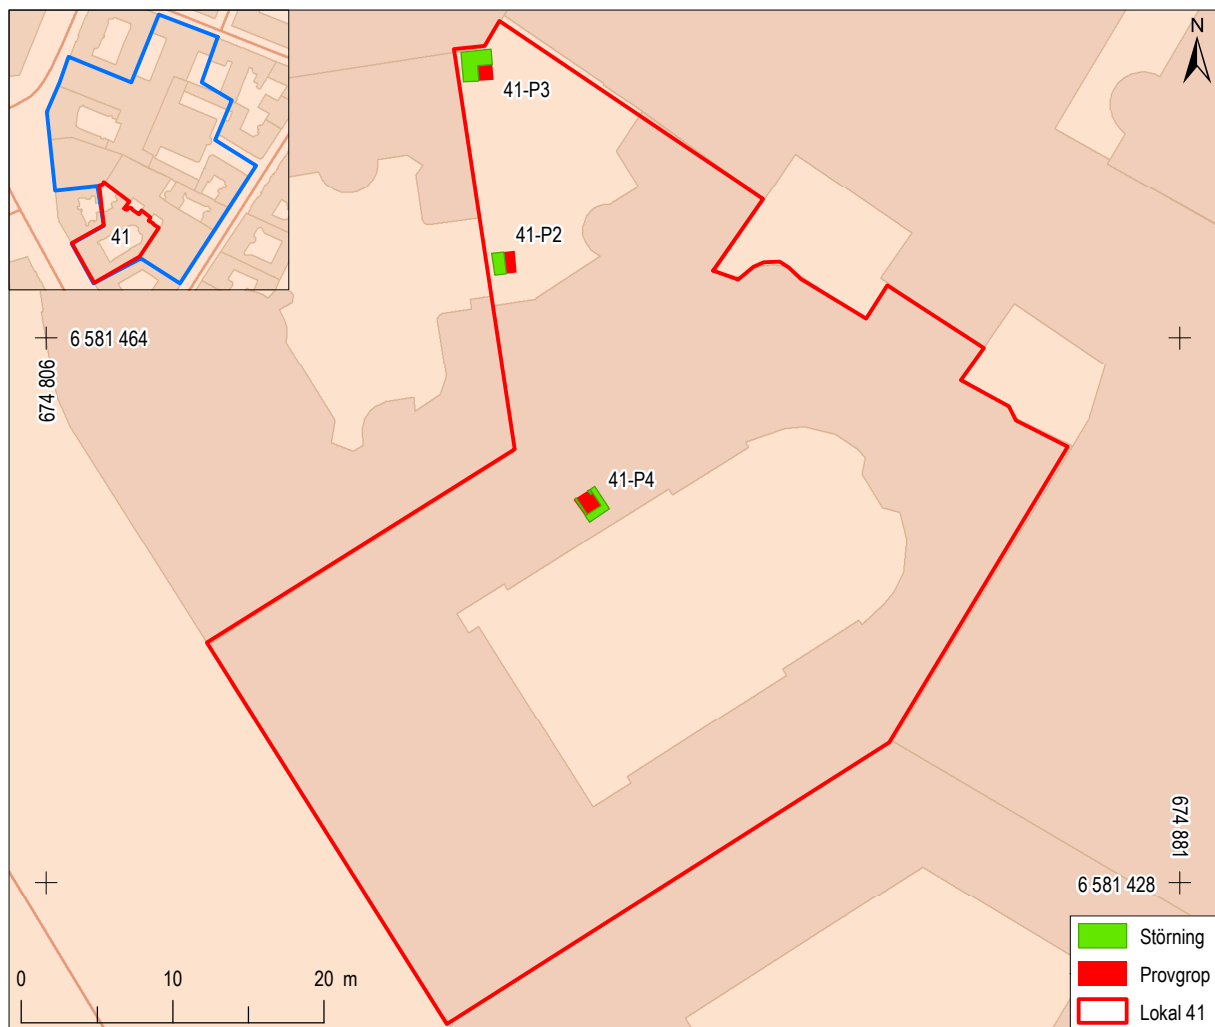
**Figur 7.** De provgropar som schaktades vid Sperlingens backe, lokal 41 (markerad). Mot bakgrund av Fastighetskartan i skala 1:500. Översikt med samma karta i skala 1:5 000.

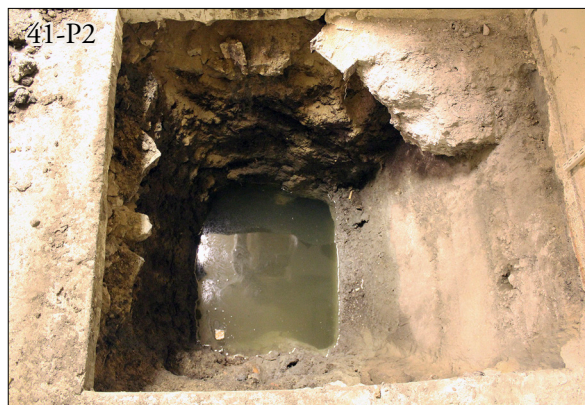
Det översta skiktet av provgropen bestod av sand. Under sanden framkom ett äldre betonggolv som låg på raseringsmassor av tegel, tegelkross och en grusig silt blandad med lösa betongklumpar följt av

lera. Leran fortsatte ner till ett djup av 2 meter vilket var slutdjupet för provgropen. Detta motsvarade ett djup på cirka – 0,3 meter under 0 m ö h. Grundvatten framkom på ett djup av cirka 1,3 meter från befintlig marknivå (figur 8). Betongfundamentet låg på ett djup av 1,5 meter från befintlig marknivå. Under betongfundamentet bestod massorna i provgropen enbart av lera.

**Figur 8.** Fotografi taget från norr av botten på provgrop 41-P2.

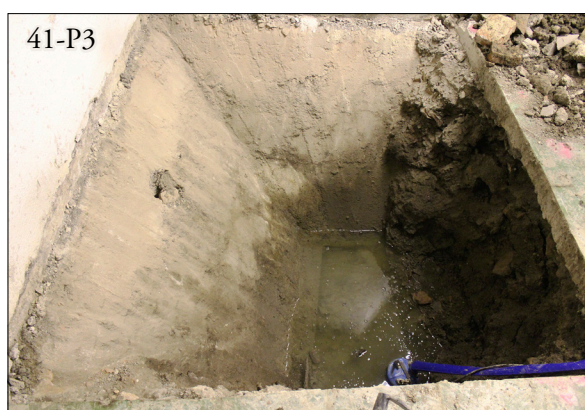
Den västra väggen i 41-P3, var samma bärande vägg som provgrop 41-P2 låg vid och precis som vid den provgropen framkom det vertikala betongfundamentet även vid denna grop. Då provgropen låg i ett hörn mellan två bärande väggar, framkom ännu ett vertikalt betongfundament längs den norra väggen. Detta medförde en total minskning av provgropens botten till 1 x 1 meter.

Provgropen grävdes från befintlig marknivå på + 1,7 meter, ner till ett djup på cirka 1,8 meter. Vilket motsvarar ett djup på cirka - 0,1 meter över havet. Vatten började framträda i provgropen på ett djup av cirka 1,25 meter. Detta motsvarade ett djup på + 0,45 m ö h. På grund av de två vertikala betongfundamenten som gick ner till ett djup av 1,5 meter från befintlig marknivå bör massorna i provgropen ha utgjorts av återfyllt material. Detta på grund av att massorna låg uppe på och emot betongfundamenten (figur 9). På grund av den stora mängd vatten som strömmade in i provgropen, var det relativt svårt att avgöra ifall de sista 0,3 meterna bestod utav omrörda massor. En del trärester framkom närmare botten och tolkades tillhöra träformen från när betongfundamentet gjutits.

**Figur 9.** Fotografi taget från söder av bottendjup i provgrop 41-P3.

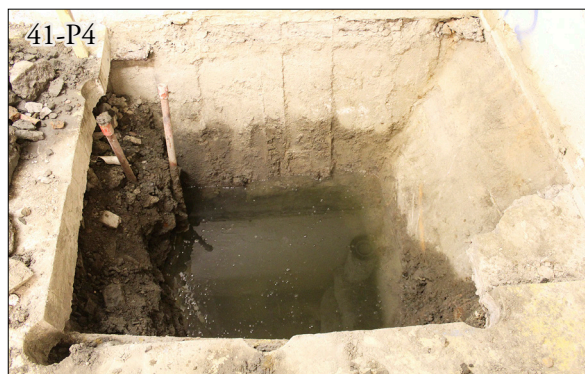
Provgropens storlek var 1,8 x 1,6 meter och låg i nordvästlig till sydöstlig riktning (se figur 7). Provgropen var grävd vid ett tidigare skede och övertäckt av en plywoodskiva. Under plywoodskivan påträffades rörledningar som stack ner i provgropens norra hörn och låg längs provgropens sydvästra schaktvägg. Precis som vid de tidigare provgroparna påträffades vertikala betongfundament för befintliga väggar även i denna grop. Provgropen bestod enbart av påförda massor, högst troligt från nämnda rörläggning samt från schaktning av betongfundamenten (figur 10). Inget av arkeologiskt intresse påträffades.

**Figur 10.** Fotografi taget från sydväst av schaktbotten i provgrop 41-P4.

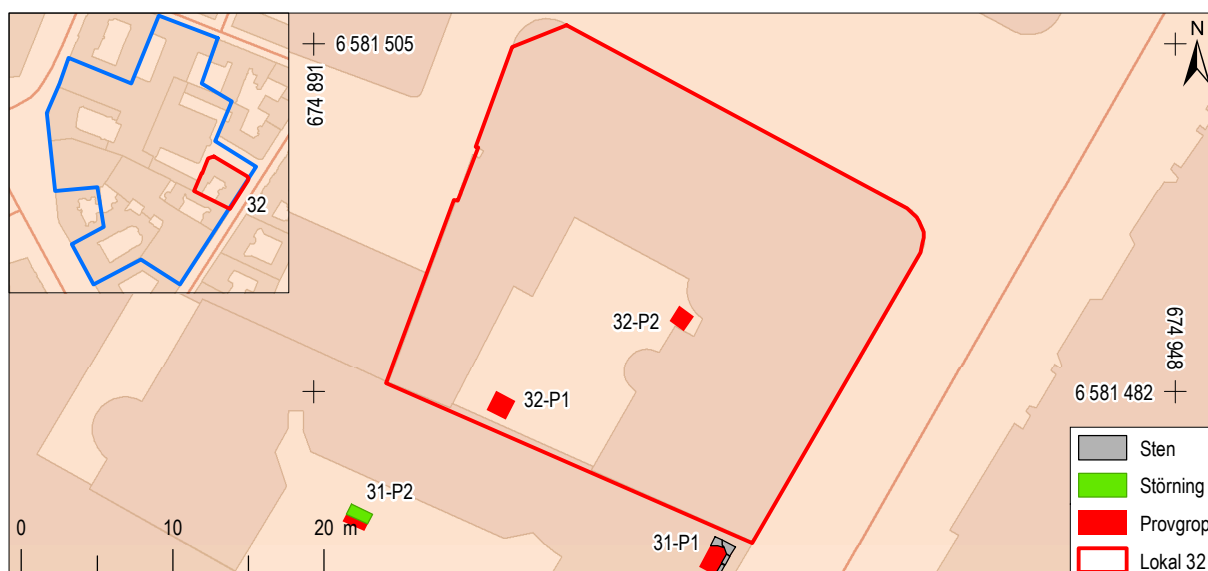
**Figur 11.** De provgropar som schaktades vid Sperlingens backe, lokal 32 (markerad). Mot bakgrund av Fastighetskartan i skala 1:500. Översikt med samma karta i skala 1:5000.

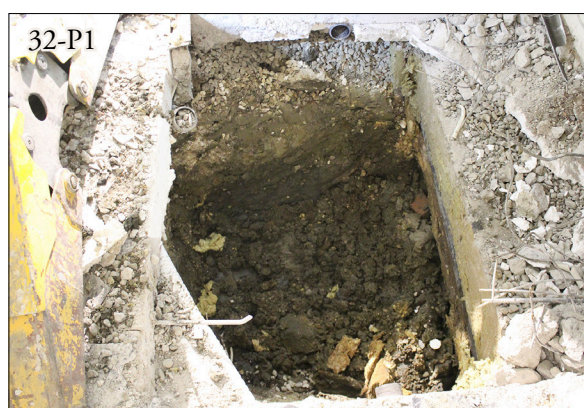
Provgropens storlek var 1,4 x 1,4 meter och låg i nordostlig till sydvästlig riktning (figur 11). Första metern av provgropen bestod enbart av diverse störningar som betong, makadam och isolering för rörledningar. Vid sydvästra väggen sträckte sig dessa störningar ner till slutdjup för provgropen på 2 meter under befintlig marknivå (figur 12). Under vidtog ett blandat material med tegel, grus, sten, silt och lera för att sedan övergå till att enbart bestå av lera. Vatten började framträda på ett djup av 1,3 meter från befintlig marknivå. Inget av arkeologiskt intresse påträffades.

**Figur 12.** Fotografi taget från nordväst av provgrop 32-P1 på ett djup av ca 1,3 meter. Höger i bild av provgropens sydvästra schaktvägg kan man se de recenta störningar som gick längs hela sydvästra schaktväggen ner till botten på cirka 2 meter.

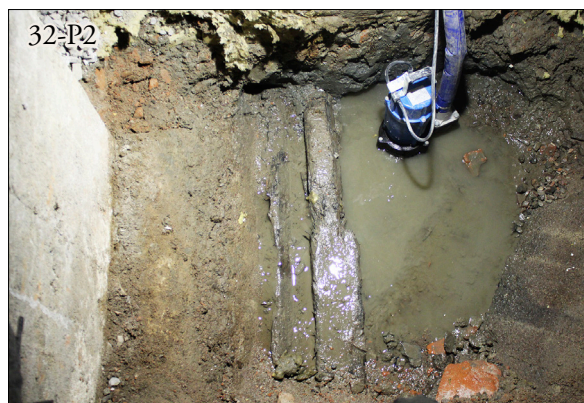
Provgropens storlek var 1,2 x 1,2 meter och låg i nordostlig till sydvästlig riktning (se figur 11). Det översta 0,6 meterna bestod enbart av betong och makadam. Övrigt material i provgropen tolkades som återdeponerat. Det framkom två äldre murstenar i det återdeponerade materialet. Längs provgropens alla sidor framkom betongfundament till dagens bärande väggar (figur 13). Inget av arkeologiskt intresse påträffades.

**Figur 13.** Fotografi taget från nordväst av botten i provgrop 32-P2. Träplank ovan betongfundament samt recent störning av isolering längs med provgropens sydöstra schaktvägg.

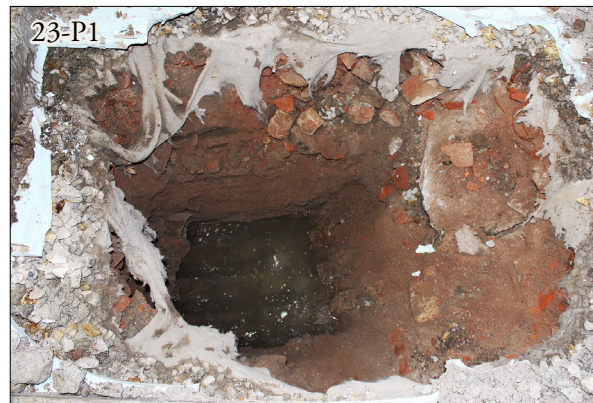
Provgropens storlek var 1,5 x 1,1 meter och låg i västlig till östlig riktning (figur 14). Det översta skiktet bestod utav 0,4 meter betong och makadam från dagens stående byggnad. Under framkom ett upp till 0,2 meter tjockt utfyllnadslager innehållande enstaka tegelstenar (figur 15). Under teglet framkom en större sten löst bland massorna. Under stenen övergick massorna till en mer grusig silt cirka 0,4 meter tjock, följt av en mer steril lera. Vatten framträdde på 1,3 meters djup från befintlig marknivå. Detta motsvarar ett djup på cirka + 0,4 m ö h. Inget av arkeologiskt intresse påträffades

**Figur 15.** Bottendjup i provgrop 23-P1. Vatten framkom på ett djup av 1,2 meter under befintlig golvnivå. Fotografi taget från syd sydväst.

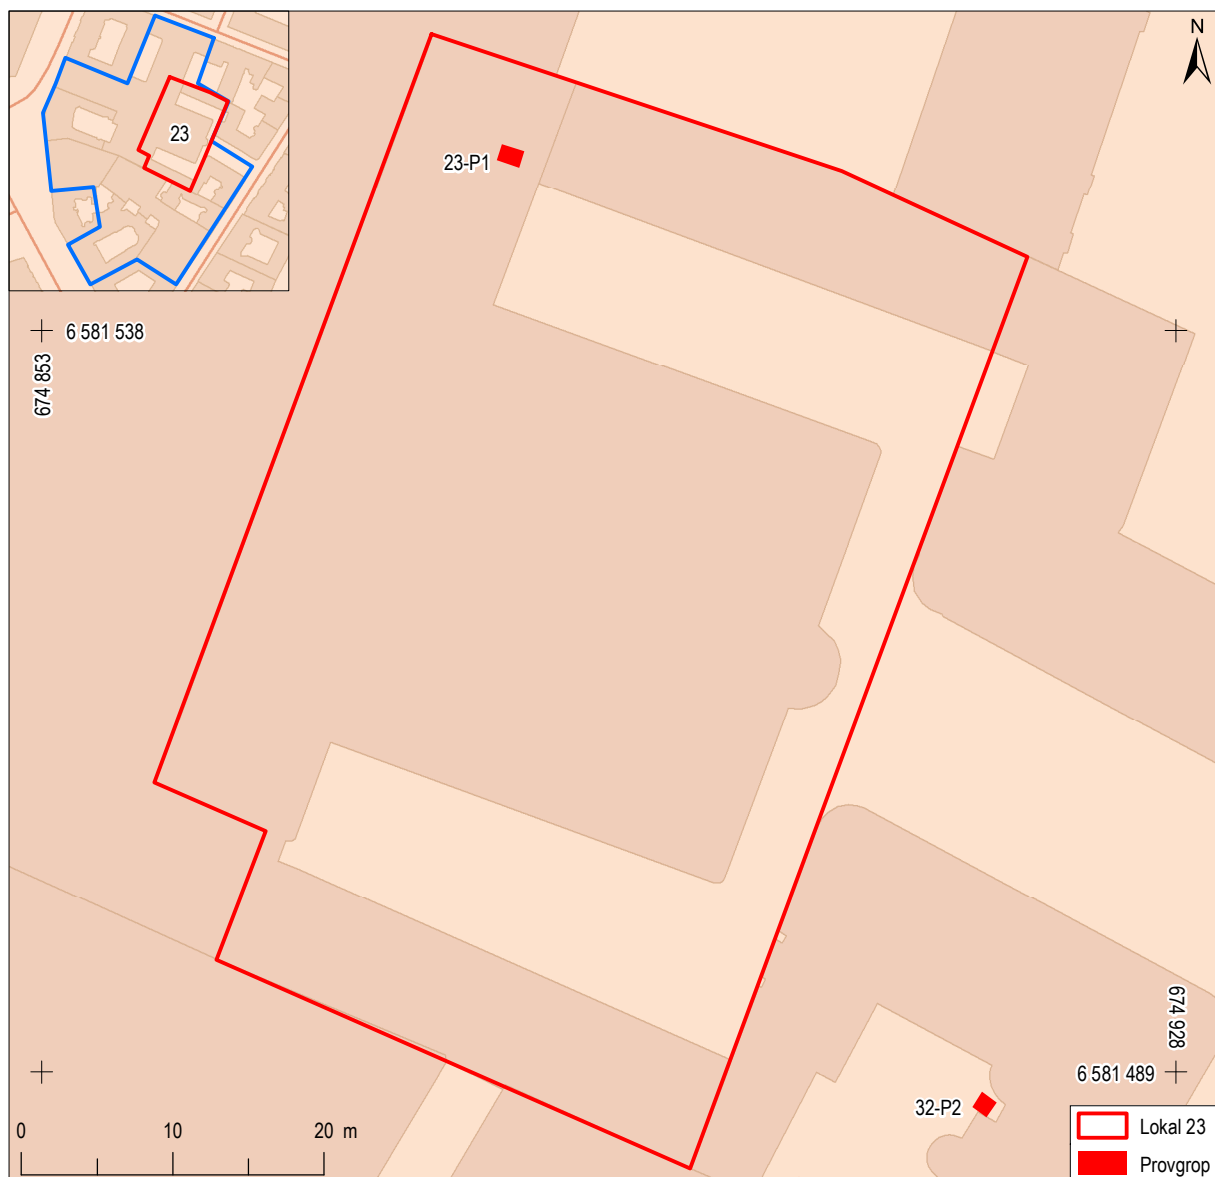
**Figur 14.** Den provgrop som schaktades vid Sperlingens backe, lokal 23 (markerad). Mot bakgrund av Fastighetskartan i skala 1:500. Översikt med samma karta i skala 1:5000.

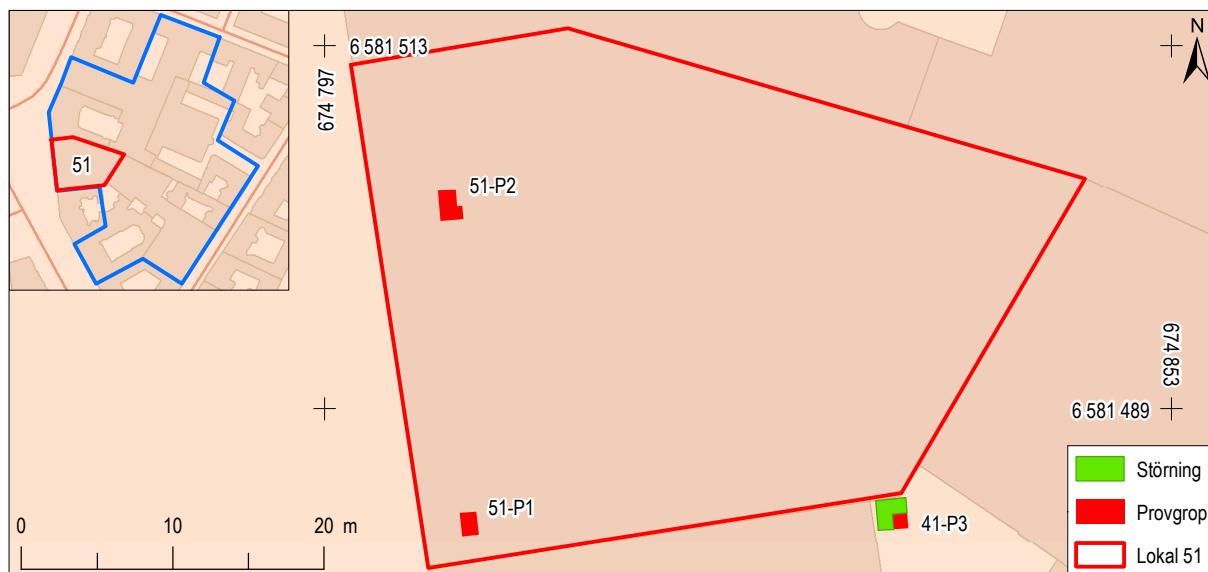
**Figur 16.** De provgropar som schaktades vid Sperlingens backe, lokal 51 (markerad). Mot bakgrund av Fastighetskartan i skala 1:500. Översikt med samma karta i skala 1:5000.

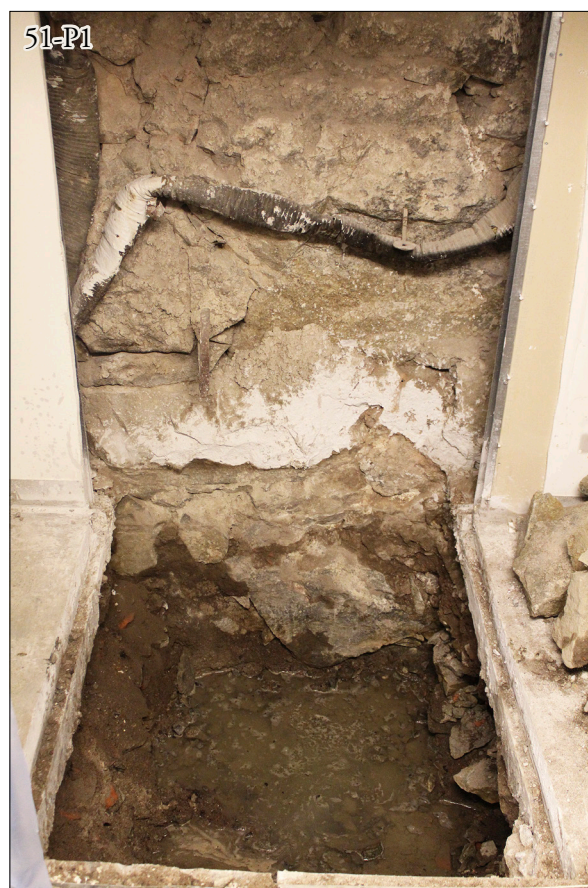
Provgropens storlek var 1,5 x 1,1 meter och låg i nord till sydlig riktning (figur 16). Under det 0,2 meter tjocka betonggolvet framkom ett utfyllnadslager, 0,4 meter tjockt, bestående av en grusig silt med tegelkross. Under denna utfyllnad framkom en stor mängd packad sten som fortsatte ner till ett djup av cirka 1,4 meter. Grundvatten framkom redan på en meters djup. På ett djup av 1,20 meter framkom två större fundamentstenar (0,75 x 0,6 x 0,2) i södra delen av provgropen. Troligen tillhörde fundamentstenarna den befintliga stenmuren som var lokaliserad längs hela provgropens södra schaktvägg (figur 17). Inget av arkeologiskt intresse framkom.

**Figur 17.** Fotografi taget från norr av provgrop 51-P1 och en stående stenmur som framkom i provgropens södra schaktvägg.

17). Stenfundamenten har bevarats och ingår som fundament till dagens väggar. Även detta indikerar en återanvändning av det arkeologiska materialet.
