# REGNA KYRKBY

Arkeologisk kontroll inom kyrkogården vid Regna kyrka inom fastigheterna Regna 4:1 och 5:1, Finspångs kommun, Östergötland

Rapporter från Arkeologikonsult 2021:3538

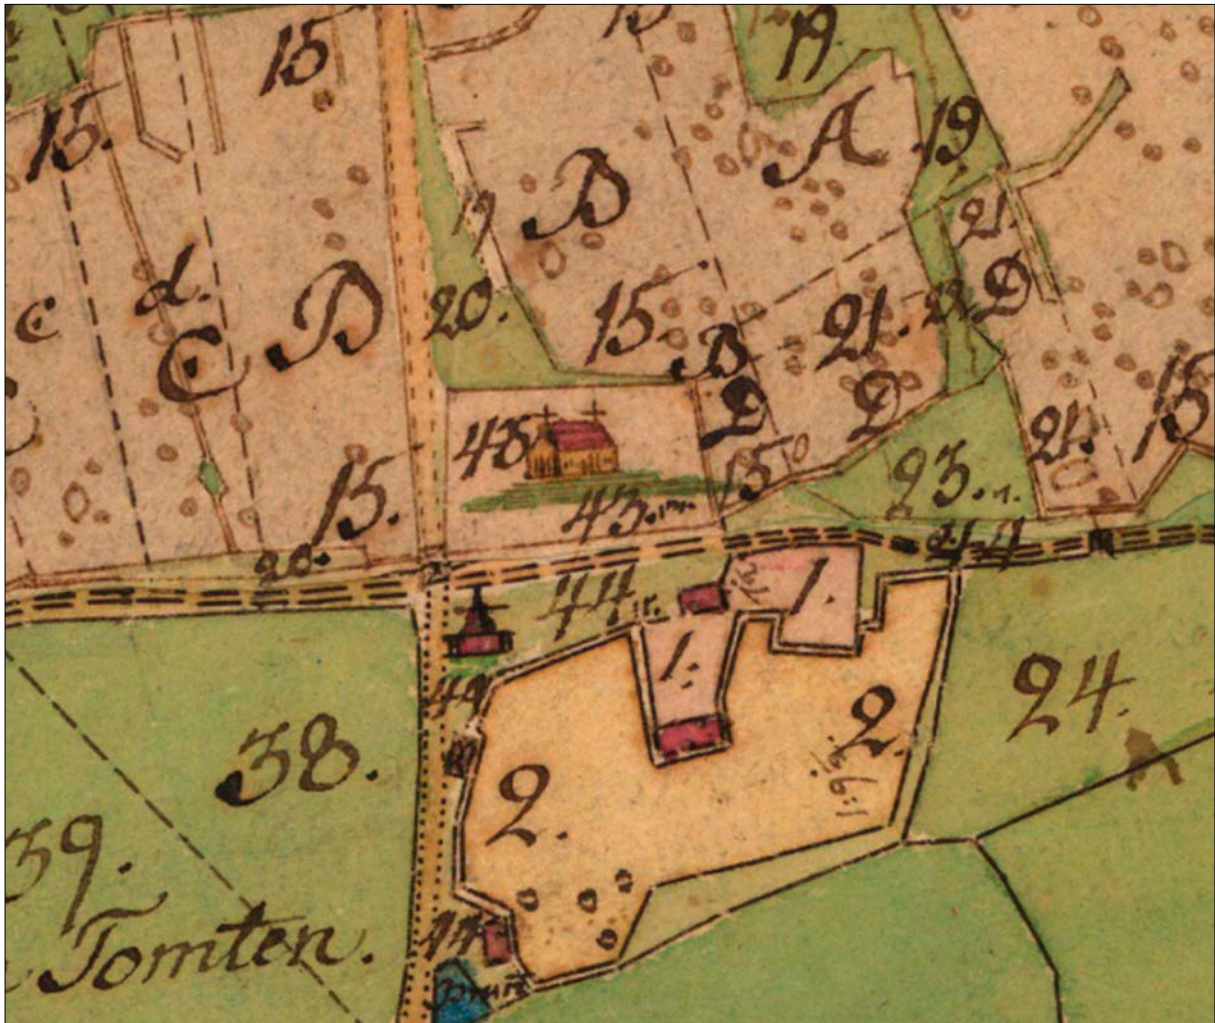
**Figur 3.** Regna medeltida kyrka på storskifteskartan från 1778. Mellan 1785–1787 byggdes en ny kyrka på platsen för den medeltida.

Nuvarande kyrka med stomme av gråsten som byggdes 1914–1915 står på platsen för en tidigare kyrka som uppfördes 1785–1787, men brann ner 1913. Dessförinnan stod på platsen en medeltida kyrka. Ett unikt fynd från Regna sockens medeltida epok och ett av de få bevarade inventarium från kyrkan som brann ner utgörs av ett rökelsekar som bevarats på Historiska museet i Stockholm fram till 2015, när karet lämnades tillbaka till Regna kyrka.

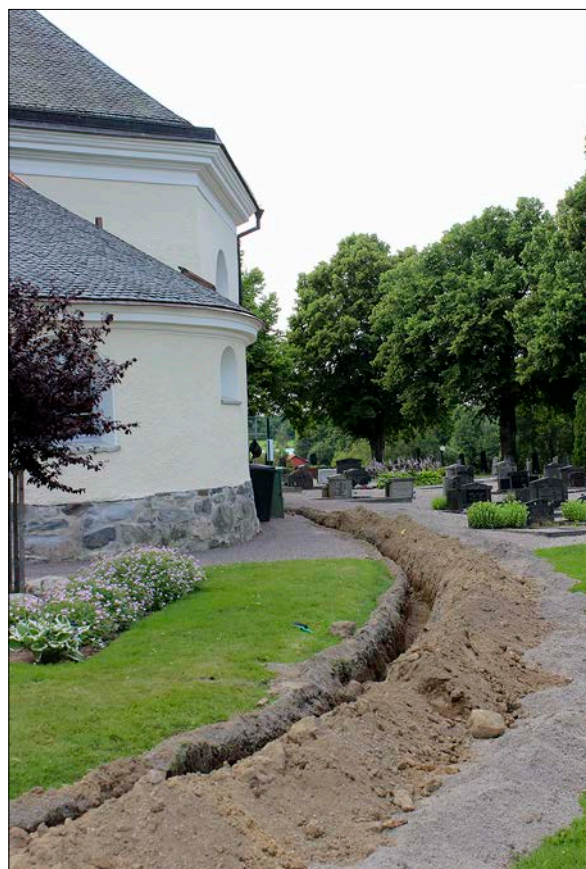
Figur 4. Fiberschaktet. Foto från öster.

Schaktningsarbetet påbörjades i öst invid kyrkans kor där schaktdjupet kom att uppgå till mellan 0,15–0,2 meter längs en sträcka om 1–1,5 meter. Därefter kom schaktdjup att uppgå till 0,5 meter med undantag för de platser där anläggningar framkom. Här kom schaktdjupet att uppgå till cirka 0,3 meter, vilket medförde att fiberkabeln vid det djupet kommer läggas i tjockare plaströr och därav inte skada framkomna lämningar. Underlaget utgjordes av påfört grus och sand. Schaktet, samtliga påträffade anläggningar och kulturlagren dokumenterades och mättes in med RTK-GPS. Efter avslutad kontroll lämnades schaktet öppet för fortsatt fiberarbete.

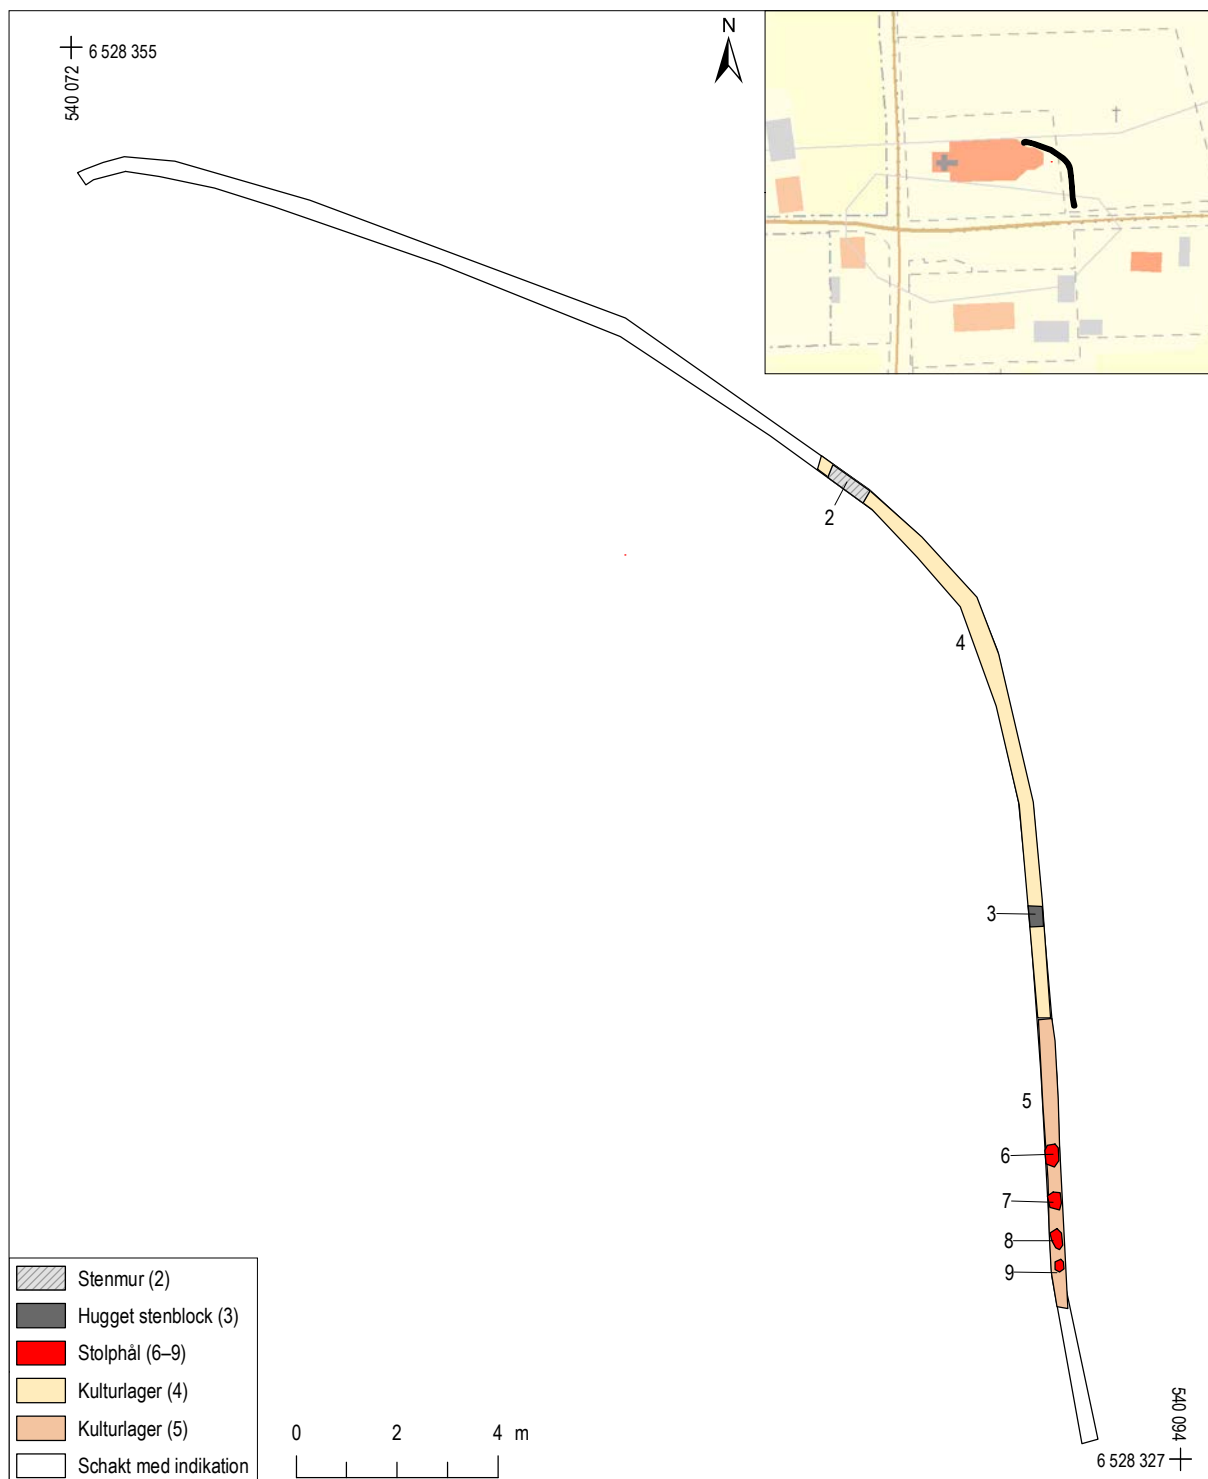
**Figur 5.** Resultatkarta med schaktet, muren, lagren och stolphålen. Skala 1:150, översikt i skala 1:3 000.

Närmast kyrkans kor påträffades längst en sträcka om 5–6 meter enstaka ben från människa. Benen framkom i ett befintligt ledningsschakt och omhändertogs för att efter avslutat arbete överlämnas till kyrkans vaktmästare för senare återbegravning.

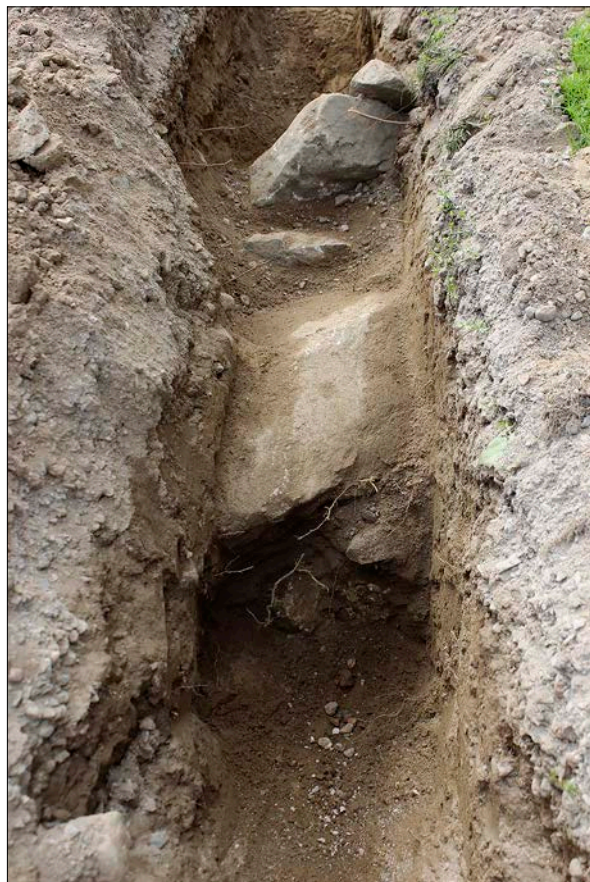
Cirka 12 meter från koret framkom vid cirka 0,3 meters djup en stenmur (2) som var cirka 0,85 meter bred. Muren hade 2 skift av mindre stenar undertill. Murens exakta mått är okända. Murens riktning var nordöstlig-sydvästlig. Möjligen är muren störd i östra delen där mindre stenar fanns som låg oorganiserat.

**Figur 6.** Stenmur i lager 4 med flera mindre stenar synliga under en större ovanliggande sten. Foto från väster.

Två kulturlager har också påträffats. Intill stenmuren påträffades ett brunt siltigt lager (4) med innehåll av tegelkross och inslag av gråvitt bruk. Lagrets korrekta utbredning och tjocklek är okänd. Det andra lagret (5) påträffades i anslutning till det huggna stenblocket och de fyra stolphålen. Lagret var mörkt brunt med innehåll av kolfnyk, enstaka rundade och skärviga stenar, djurben, tegelkross, en rostig handsmidd spik, och ett slaggfragment. Lagrets korrekta utbredning och tjocklek är okänd. Vilket av lagren som tillkommit först är okänt.

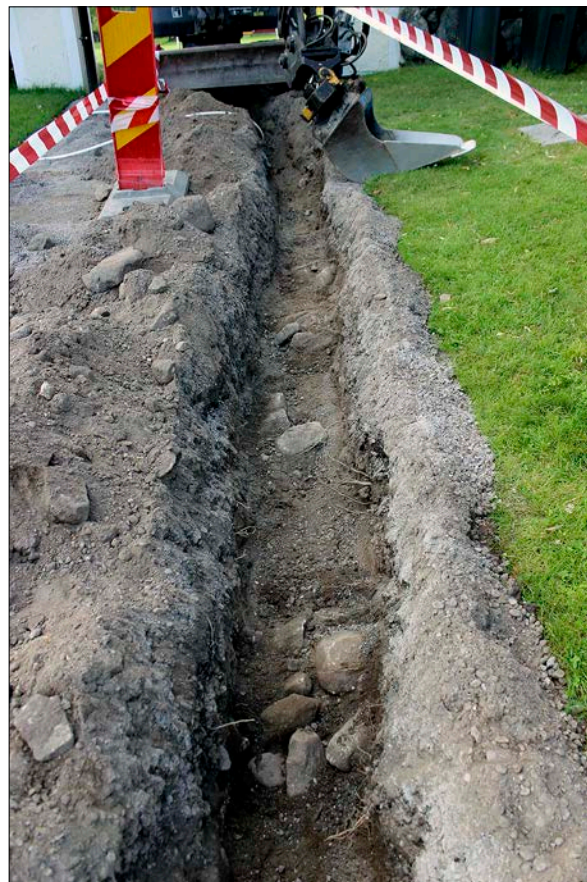
Närmast kyrkans grindstolpar i söder framkom även fyra stolphål (6–9) i lager 5. Stolphålen var stenskodda med rundade stenar i plan. Stolphålens storlekar skiljde sig något åt och varierade mellan 0,45 x 0,3 – 0,23 x 0,2 m. Korrekt mått för alla stolphål är emellertid okänt då de fortsatte in i schaktkanten. Stenskoningen utgjordes av rundade stenar i storlek 0,12 x 0,1 meter.

**Figur 7.** Fyra stenskodda stolphål framkom i lager 5. Foto från norr.
