SLUSSENPROJEKTET  
SCHAKTNINGSÖVERVAKNING  
DELRAPPORT 6

## SCHAKTNINGSÖVERVAKNING PÅ SKEPPSBRON, FASTIGHET GAMLA STAN 1:30, SLUSSEN, STOCKHOLMS STAD

KAJFUNDAMENT, KAJFRONTER OCH UTFYLLNADER  
FRÅN 1600-TAL TILL 1800-TALET'S MITT

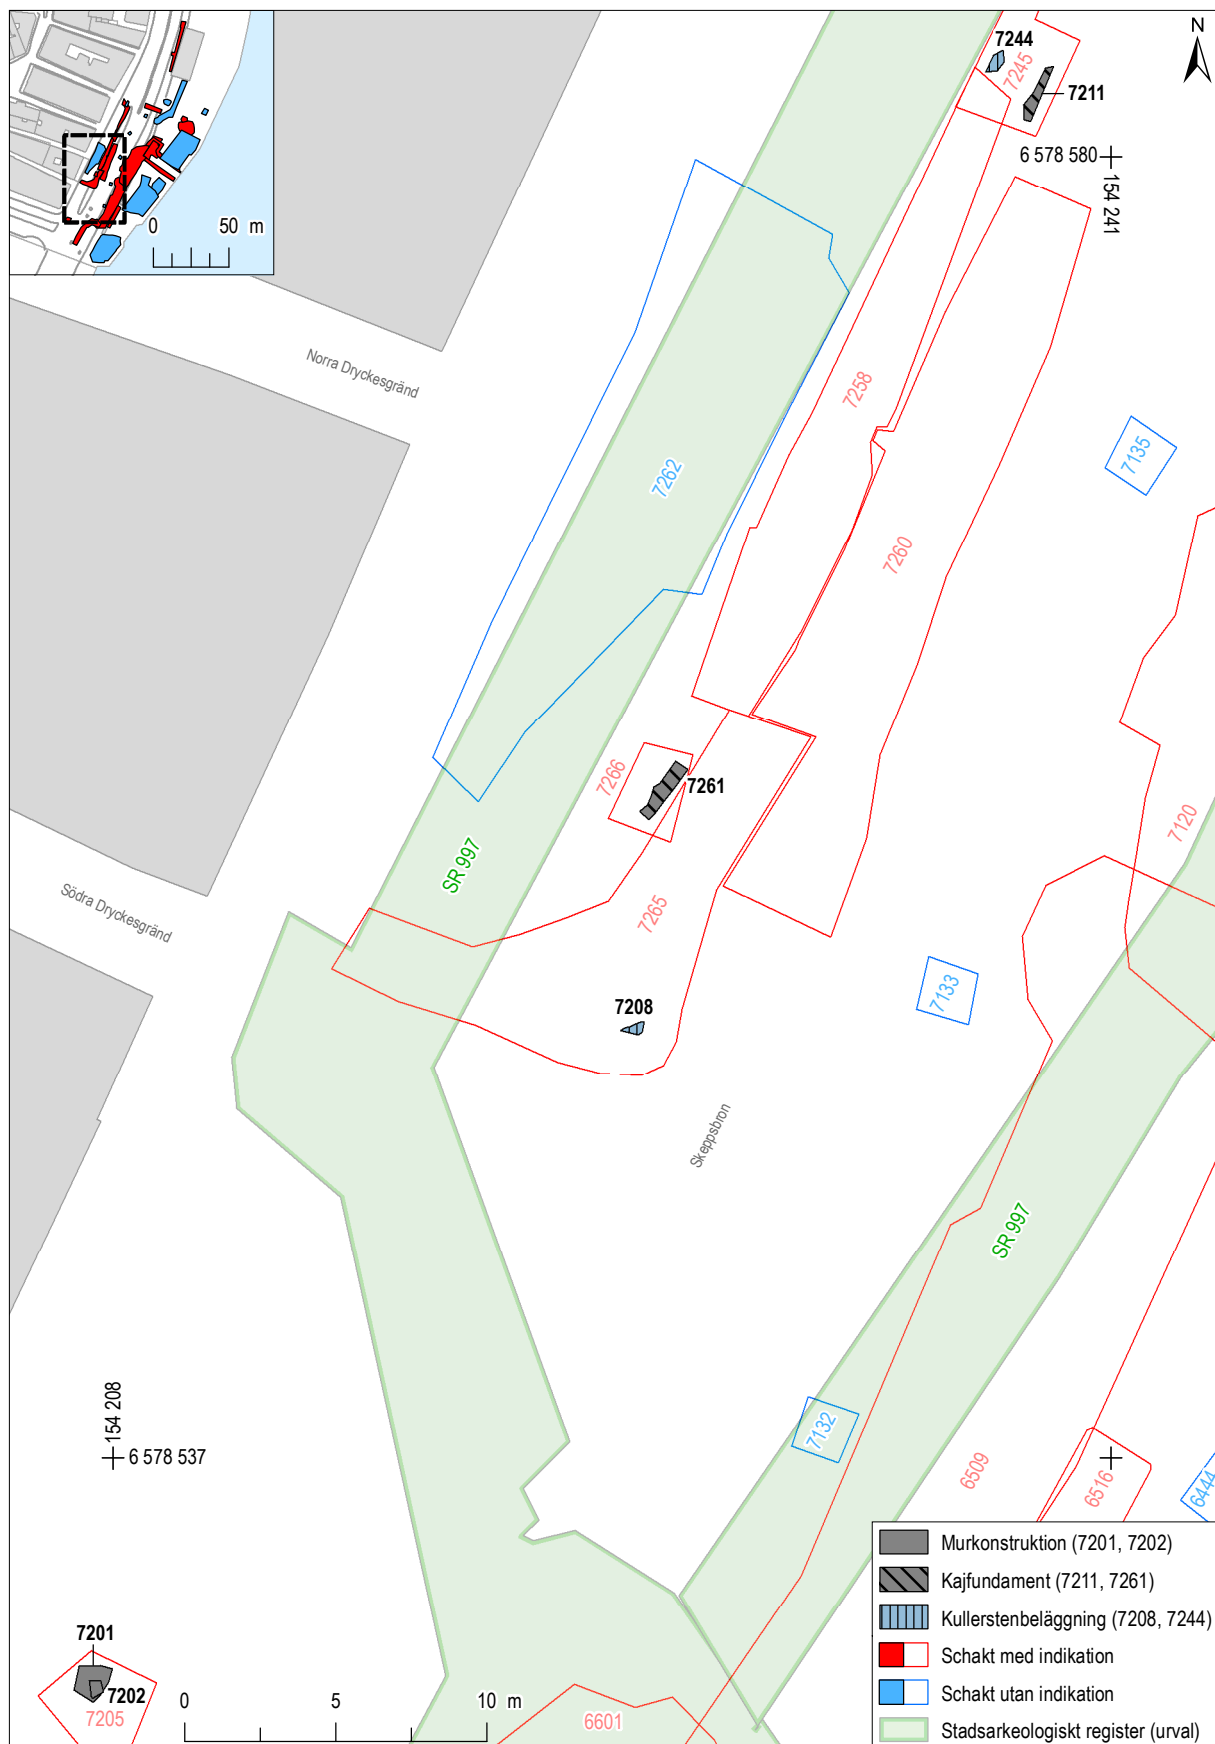
**Figur 8.** Skeppsbrons 1700-tals kaj med tidigare grävda undersökningar (urval Stadsarkeologiskt register SR 997). Mot bakgrund av en underlagskarta (urval byggnader) från Stockholms kommun, skala 1:250. Översikt i skala 1:5 000.

I två av schakten framkom äldre kullerstenbeläggningar (7208 och 7244; figur 8). Den ena kullerstenbeläggningen (7208) framkom i hörnet av schakt 7265 och den andra (7244) längre norrut i schakt 7245. Stenen bestod av mindre, rundade stenar (bilaga 2). Cirka två meter söder om kullerstenbeläggning 7208 har det vid ett tidigare tillfälle påträffats en sju meter lång kullerstenbeläggning (Wändesjö 2016:25f). Denna rest av mindre rundad sten i hörnet av schakt 7265 bör med största sannolikhet tillhöra samma konstruktion som den som framkom 2016. Wändesjö daterar denna kullerstensgata till efter 1600-talets mitt; detta baserat på stratigrafiska relationer (Wändesjö 2016:26). Stenläggningen bör därmed ha lagts någon gång vid kajanläggningens restaureringsfas under 1600-talets andra hälft.

Av de fyra stenkonstruktioner (figur 8) som framkom vid schaktningarna på Skeppsbron bestod två av en kraftigare mur i två nivåer (7201 och 7202) och två av äldre kajfundament (7211 och 7261). De två äldre kajfundamenten i sten framkom cirka tio meter från dagens Skeppsbrobebyggelse och bestod av kall-

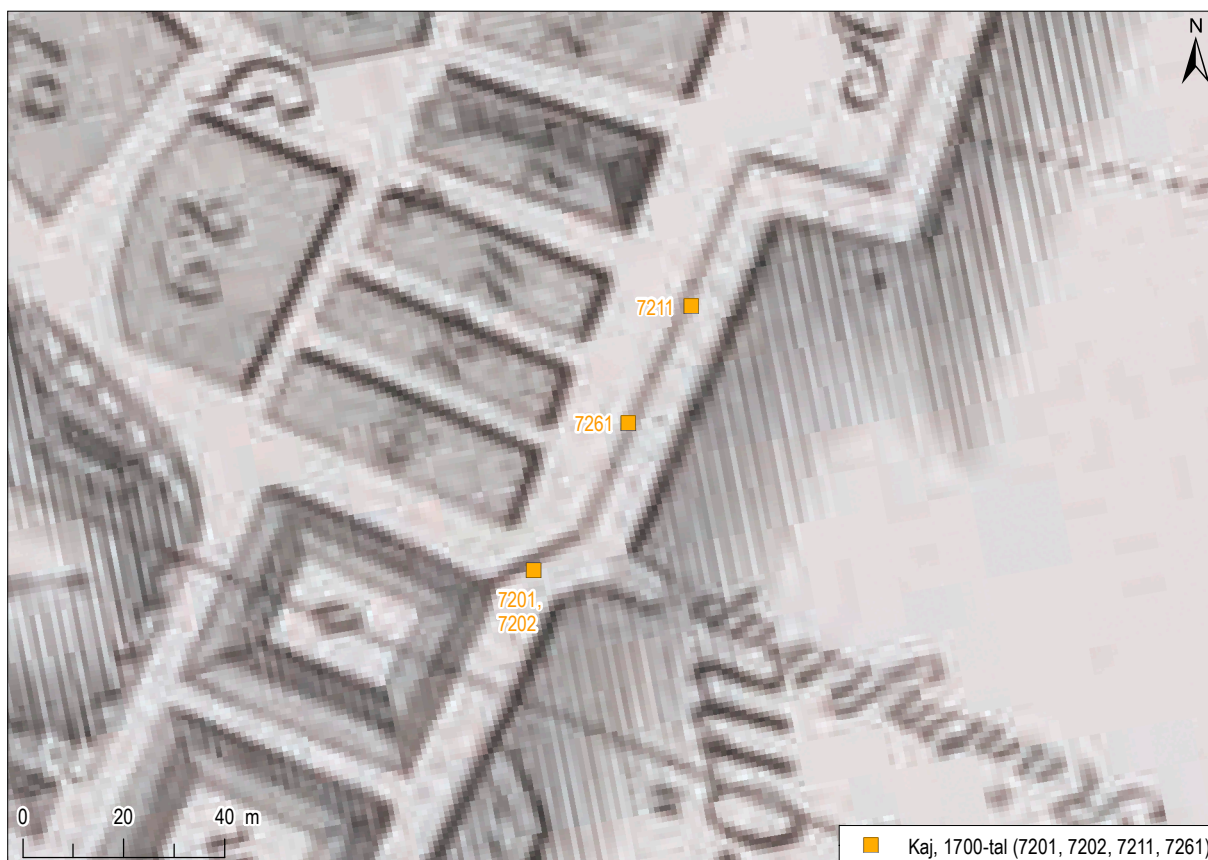
**Figur 9.** Johan Eberhard Carlbergs Skeppsbrokaj från 1700-tal. Mot bakgrund av karta av Petrus Tillaeus från 1733. Skala 1:1500.

murade stenar som låg på rad i en SSV–NNÖ riktning (bilaga 2). Konstruktionernas position stämmer väl med kartmaterialet från 1700-talet (figur 9). Vid tidigare undersökningar på Skeppsbron har en del av denna kajfront observerats längre norrut (Tone-  
mar 2019). Murarna 7201 och 7202 utgjordes av en övre och undre del, med en murkonstruktion i gråsten som var fogad med ett rosaskimrigt kalkbruk. Muren låg i SV–NÖ riktning, cirka sju meter öster om kvarteret Achilles. Vid en tidigare undersökning (Wändesjö 2016) framkom en identisk murkonstruktion, cirka 1,5 meter denna mur. Muren bestod av gråsten i tre skift och var fogad med kalkbruk. Intill muren, i ett övre utfyllnadslager, påträffades fynd som daterats till 1800-talet. I ett äldre kulturlager under muren framkom daterande fynd från perioden 1600–1700-talet. Detta talar för att murens äldre fas tidigast kan ha anlagts under 1600-talets andra hälft (Wändesjö 2016:26f). Översta skiftet i mur 7201 var fogad med ett rosaskimrigt kalkbruk, även känt som alunbruk (Andersson & Hildebrand 1988:64f). Tillsammans med de fynd från 1800-talet som framkom vid tidigare undersökningar bör murens översta

skift kunna dateras till 1800-talet och kan därmed tolkas som en påbyggnad till den äldre muren. Som nämnts tidigare så gjordes upprepade försök att få ordning på Skeppsbrokajen under 1700-talets första hälft. Uppgiften att reparera Skeppsbrokajen gick till Johan Eberhard Carlberg år 1727. Denna mur kan möjligen vara grundmur för den sydligaste kajen vid Skeppsbron intill roddartrappan och Ränthuset. Roddartrappan reparerades nämligen redan 1720 på initiativ av överståthållare Törnflycht (Ahnlund 1984:187). Strax därpå, från den 4 maj 1727 skulle Carlberg förbättra Roddartrappan. Detta var hans första åtagande i Stockholm som ämbetsman och detta ingick i de stora reparationerna av Skeppsbrokajen (Ahnlund 1984:41). Skeppsbrokajen stod färdig i slutet av 1740-talet (Ahnlund 1984:187). Murpartiet passar även väl på Tillaeus karta från år 1733 (figur 9) och detta passar väl in tidsmässigt

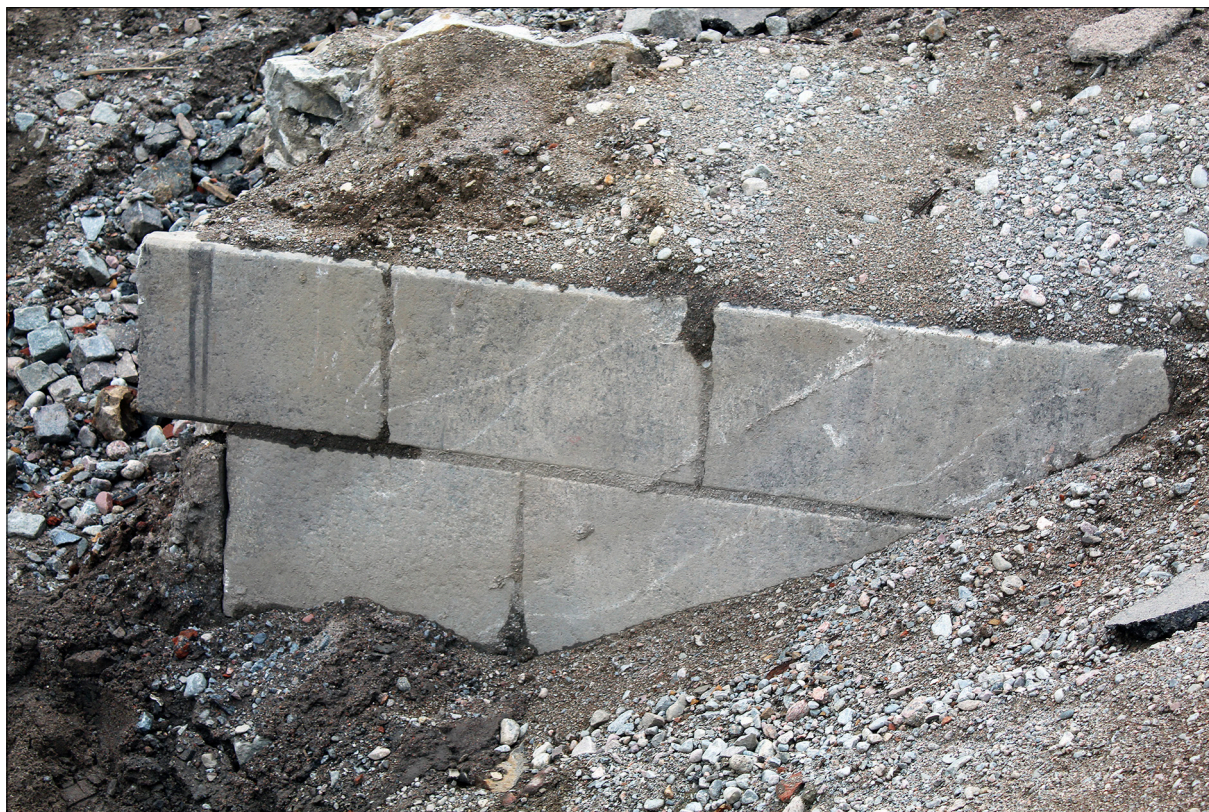
**Figur 10.** Del av kajfront (6519) tillhörande Nils Ericsons Skeppsbrokaj från 1850-talet. Foto från öster.

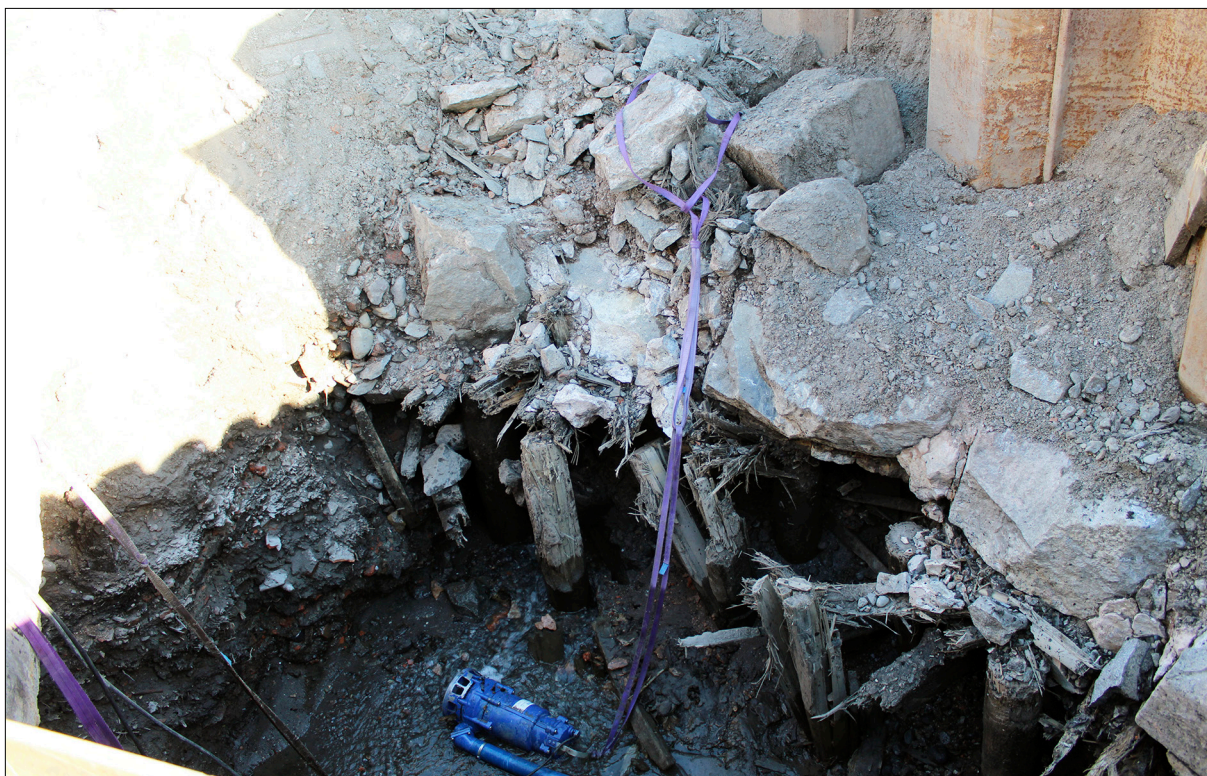
**Figur 12.** Rustbädd (7104) som framkom under Nils Ericsons Skeppsbrokaj från 1850-talet. Foto från öster.

I två av schakten till kajkonstruktionen framkom även ett pålverk (7104), vilket troligtvis har haft en funktion som rustbädd för kajfundamenten (figur 12). Rustbädden påträffades under konstruktionerna 6519 och 7111. Vid tidigare undersökningar på Skeppsbron (Sillén 2019, Tonemar 2019) har delar av denna kajkonstruktion framkommit. Inmätningarna för kajkonstruktionerna, både för de äldre undersökningarna och de yngre, överensstämmer väl med den kajfront som finns på kartor från år 1848 (figur 13).

| Kontext-nr | Typ | Längd (m) | Bredd (m) | Djup (m) | Toppmått (m.ö.h.) | Beskrivning | I schakt |
|---|---|---|---|---|---|---|---|
| 7104:1–2 | Rustbädd till kajkonstruktion | 1,1 | 1,7 | | 0 | Rustbädd som framkom under kajkonstruktion 7111 bestående av flertalet träpålar 0,25–0,35 m i diameter. Konstruktionen var uppdelad i två delkontexter (1–2). | 7112 |

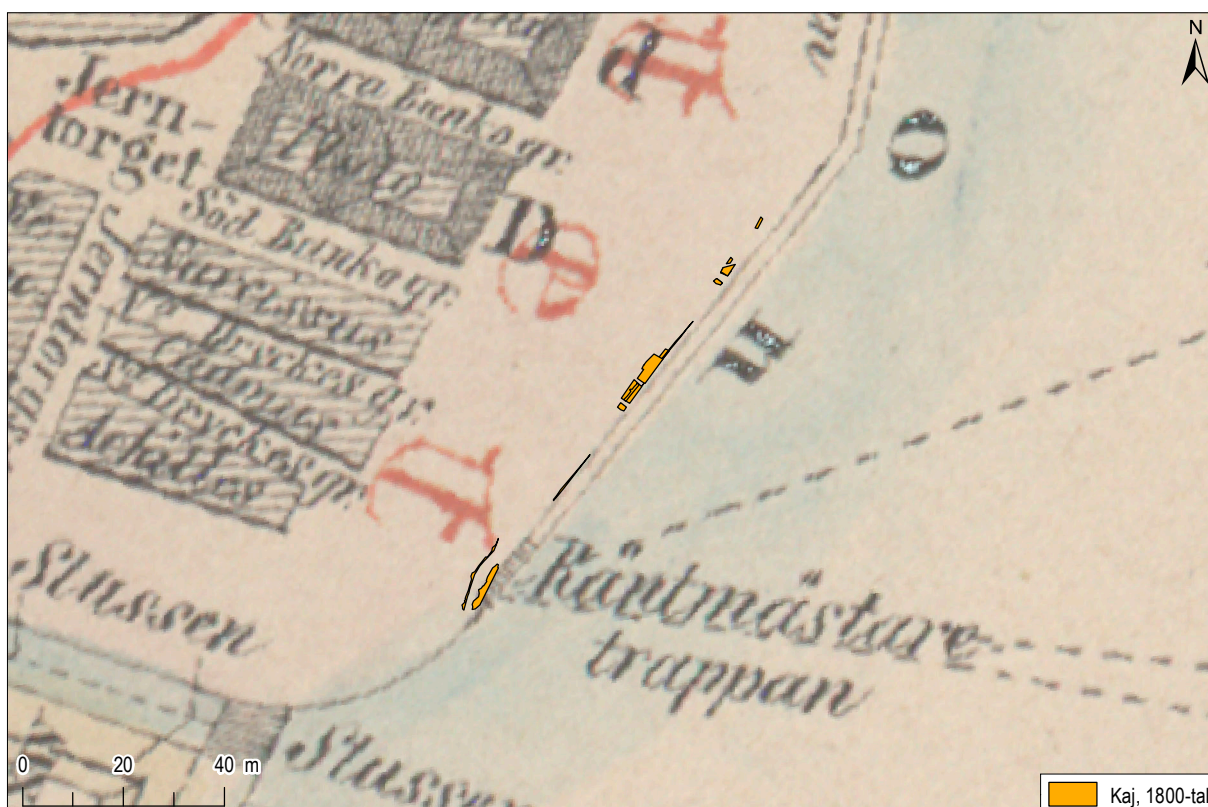
**Figur 13.** Samtliga delar (från aktuella schaktningsövervakningar tillsammans med Sillén 2019 och Tonemar 2019) av Nils Ericsons Skeppsbrokaj utsatta på Mentzers karta från 1855, ett år efter att kajen stod klar. Skala 1:1500.

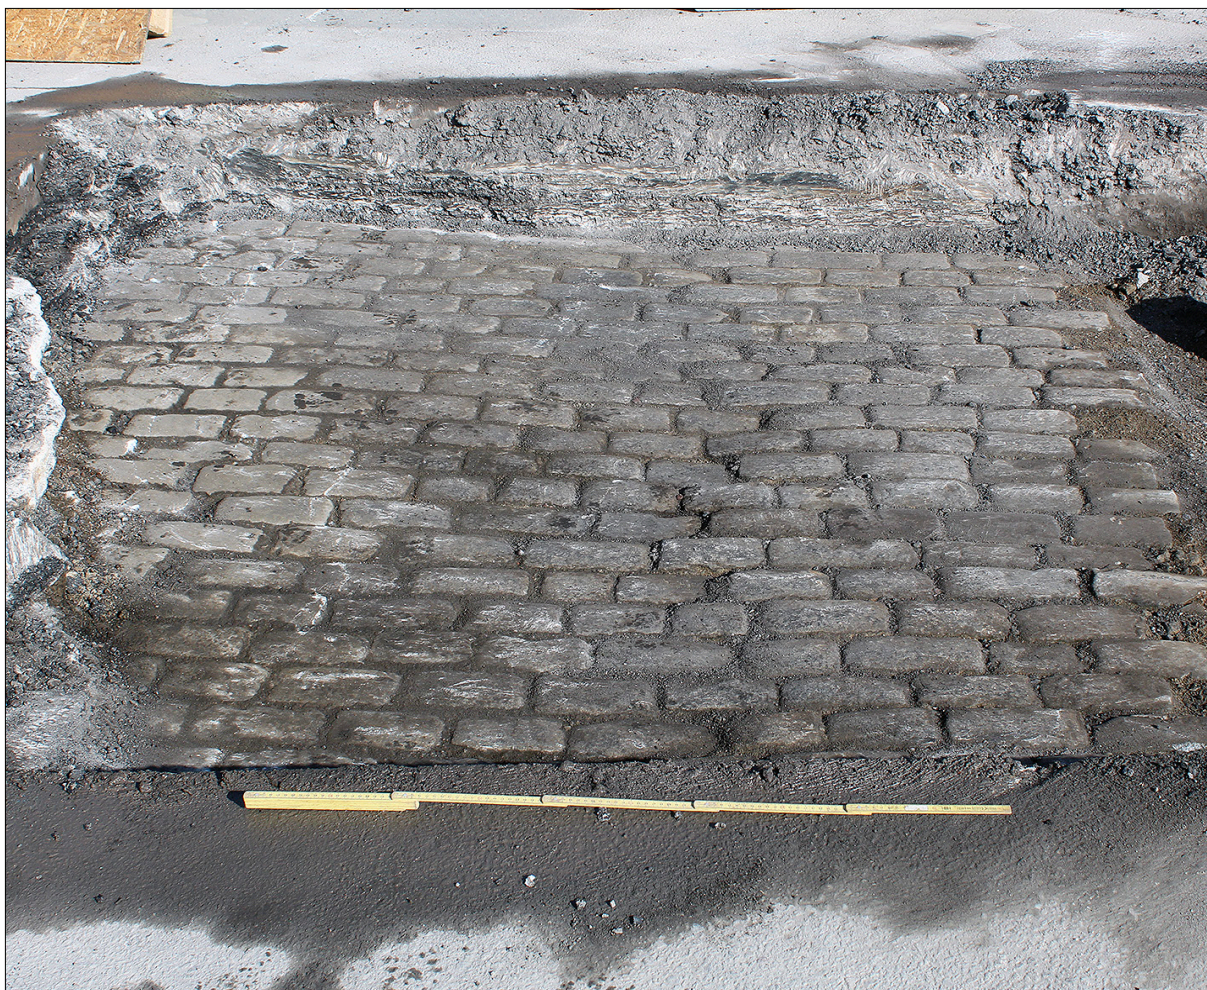
**Figur 14.** Sentida gatstensbeläggning (6602) av tuktad gatsten som framkom direkt under asfalten i norra delen av schaktningsövervakningarna på södra Skeppsbron. Foto från sydsydväst.

I flera av schakten, under det moderna skiktet av asfalt och bärlager, framkom större tuktad gatsten (6602; figur 14). Gatstenen var av en typ som primärt lades under 1800-talets andra hälft, Skeppsbron var belagd med stor gatsten senast 1871 (Dufwa 1985:52ff). Liknande gatubeläggningar har även påträffats vid tidigare schaktningar på Skeppsbron (Bergström 2017, Tonemar 2019).
