# ARKEOLOGISK UTREDNING I ROMFARTUNA I VÄSTERÅS

Rapporter från Arkeologikonsult 2024:3777

Arkeologisk utredning etapp 1

Lämning L2003:6859, L2024:5896, L2024:5899

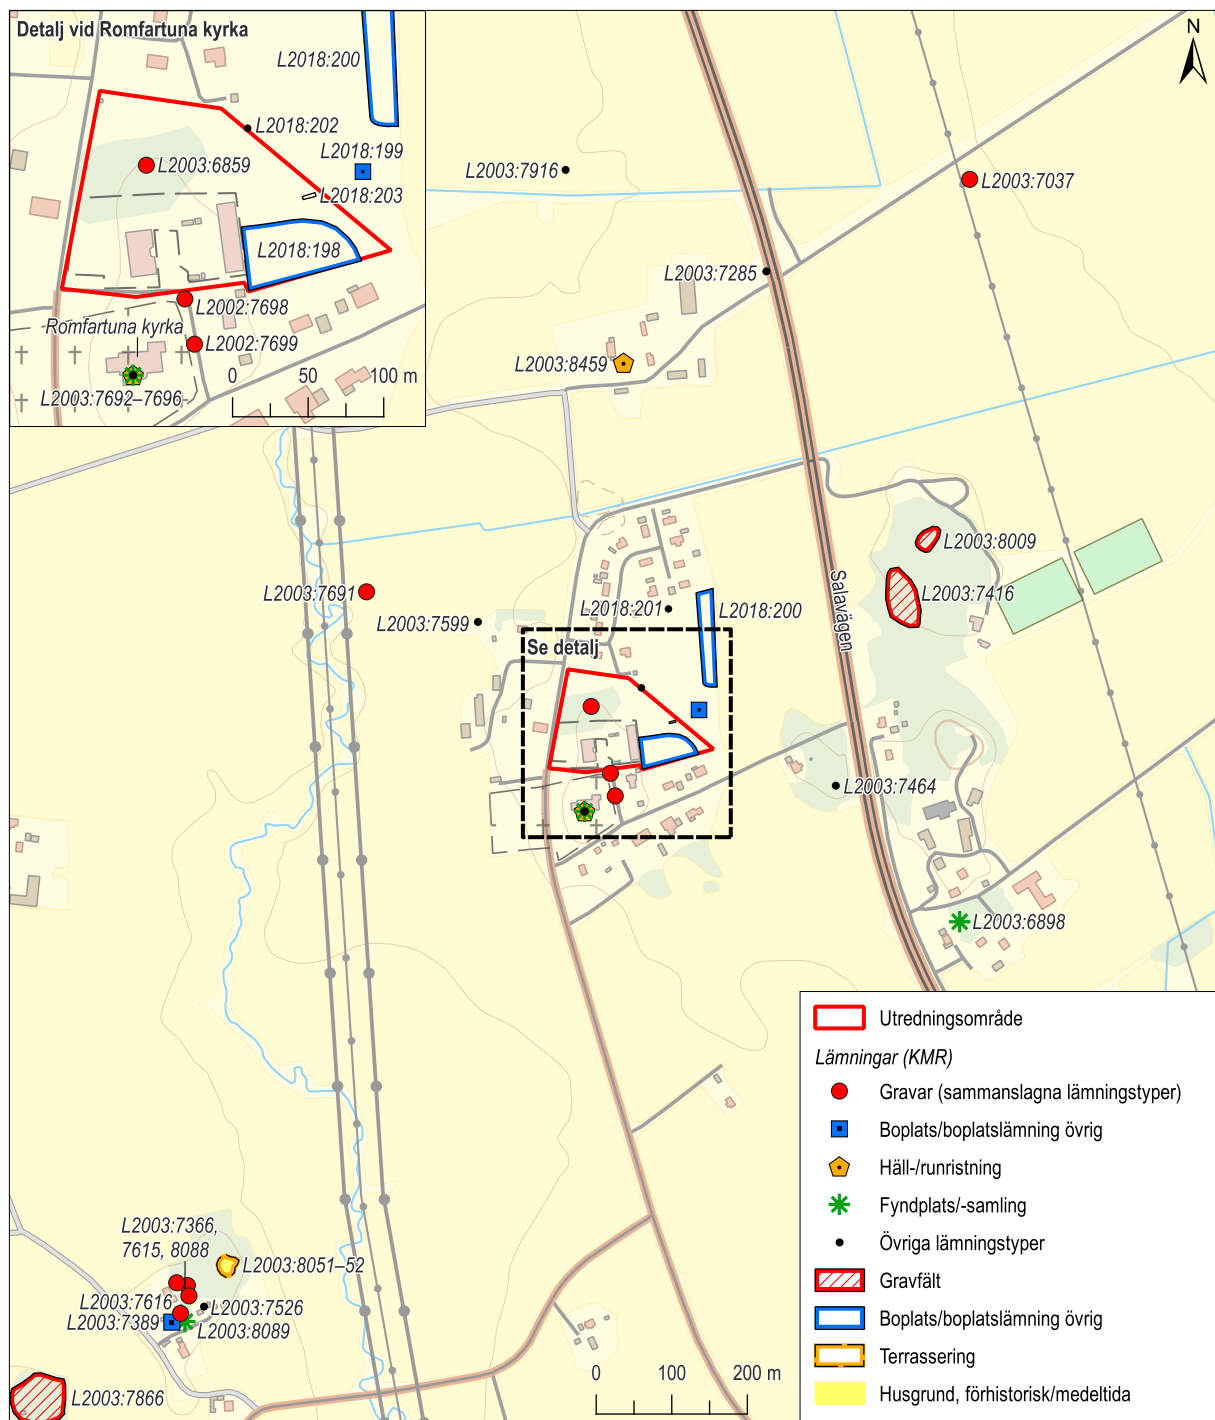
**Figur 3.** Utredningsområdet samt närliggande lämningar enligt Kulturmiljöregistret (KMR). Lämningarna i området utgörs främst av gravfält på höjderna och enstaka fyndplatser i åkermarken. Strax öster om utredningsområdet finns en del nypåträffade boplatlämningar i åkermarken och söder om utredningsområdet har två äldre gravar framkommit vid undersökningar utmed bogårdsmuren. Mot bakgrund av Fastighetskartan, skala 1:10 000. Detalj över området vid Romfartuna kyrka i skala 1:5 000.

Inom utredningsområdet finns en registrerad stensättning (L2003:6859; figur 3). Cirka 300 meter öster om utredningsområdet ligger gravfälten L2003:8009 och L2003:7416, med 5 respektive 18 gravar. Förutom två högar inom L2003:7416 består gravarna främst av runda stensättningar. Gravfältet L2003:6931 (KMR), med fem gravar och beläget i skogsbrynet öster om Igelsta, visar också en blandning av stensättningar och högar. Vid Nortuna finns en älvkvarnsförekomst, L2003:8459, med fyra skålgropar på ett block som inte ligger på ursprunglig plats. I kyrkans vapenhus finns runstenen Vs 20 (L2003:7693), enligt Kulturmiljöregistret funnen mellan kyrkan och Nortuna. Sammanfattningsvis kännetecknas fornlämningsbilden i området främst av gravar på impediment. Att boplatser saknas till stora delar i Kulturmiljöregistret beror på områdets stora uppodlingsgrad.

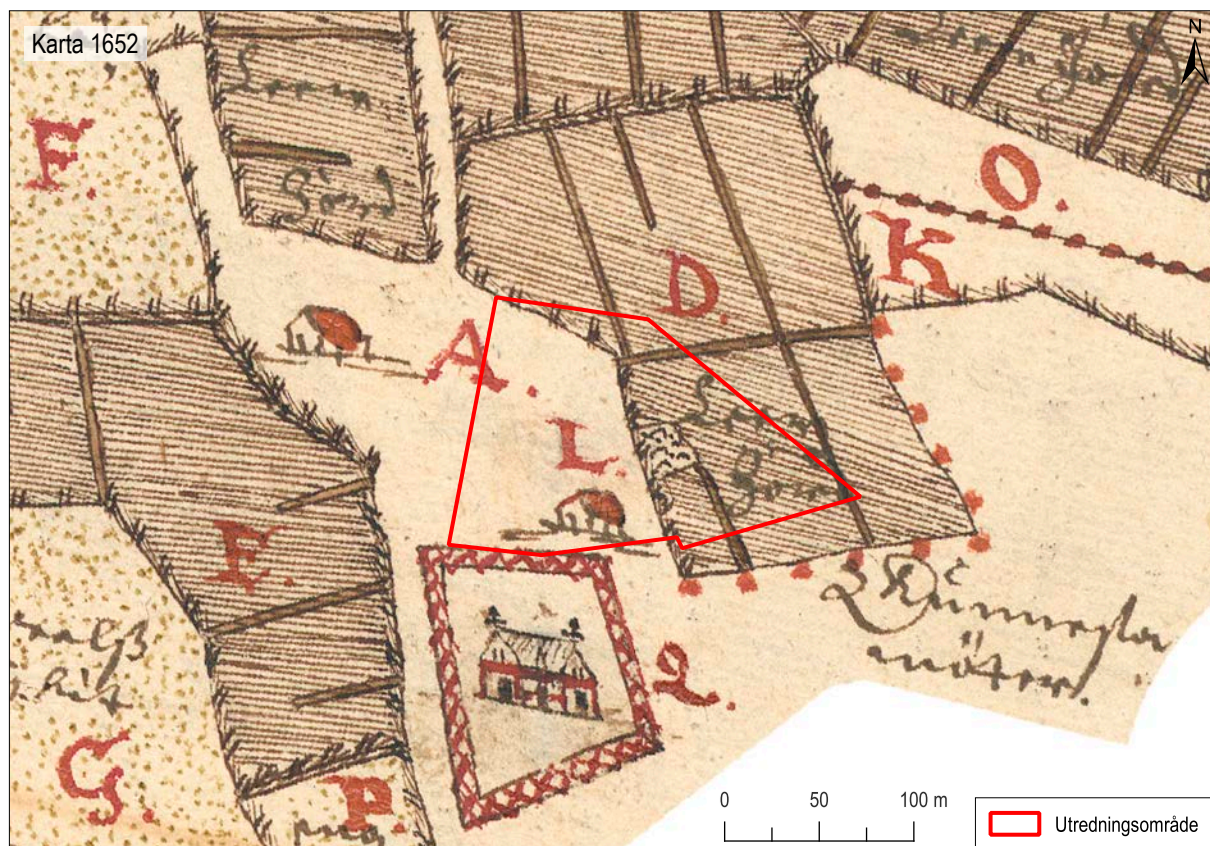
**Figur 4.** Utredningsområdet markerat på en geometrisk avmätning från 1652. I kartans textbeskrivning benämns gård A som Prästgården och gård L som Klockargården. Skala 1:4 000.

Den äldsta kartan där utredningsområdet ingår är en geometrisk avmätning av prästgården från 1652 (figur 4). I kartan låg då Klockargården i den södra delen av utredningsområdet, direkt norr om kyrkogårdsmuren. Enligt uppgifter från Olof Grau (1904

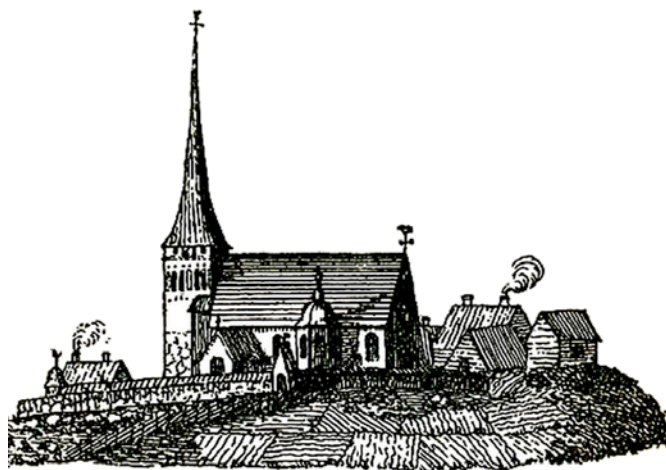
**Figur 6.** Teckning av Romfartuna kyrka, ur Grau 1754 (nytryck 1904). Till höger om kyrkan ser man ett hus med skorstenar som troligen är Klockargårdens bostadshus samt ett flertal andra hus som också befinner sig inom och i anslutning till det aktuella utredningsområdet. Det kan vara den konstnärliga friheten och viljan att avbilda både präst- och klockargården men det perspektiv som finns visar Klockargårdens placering öster om den plats där den äldre skolbyggnaden står, ungefär där bollplanen är belägen.

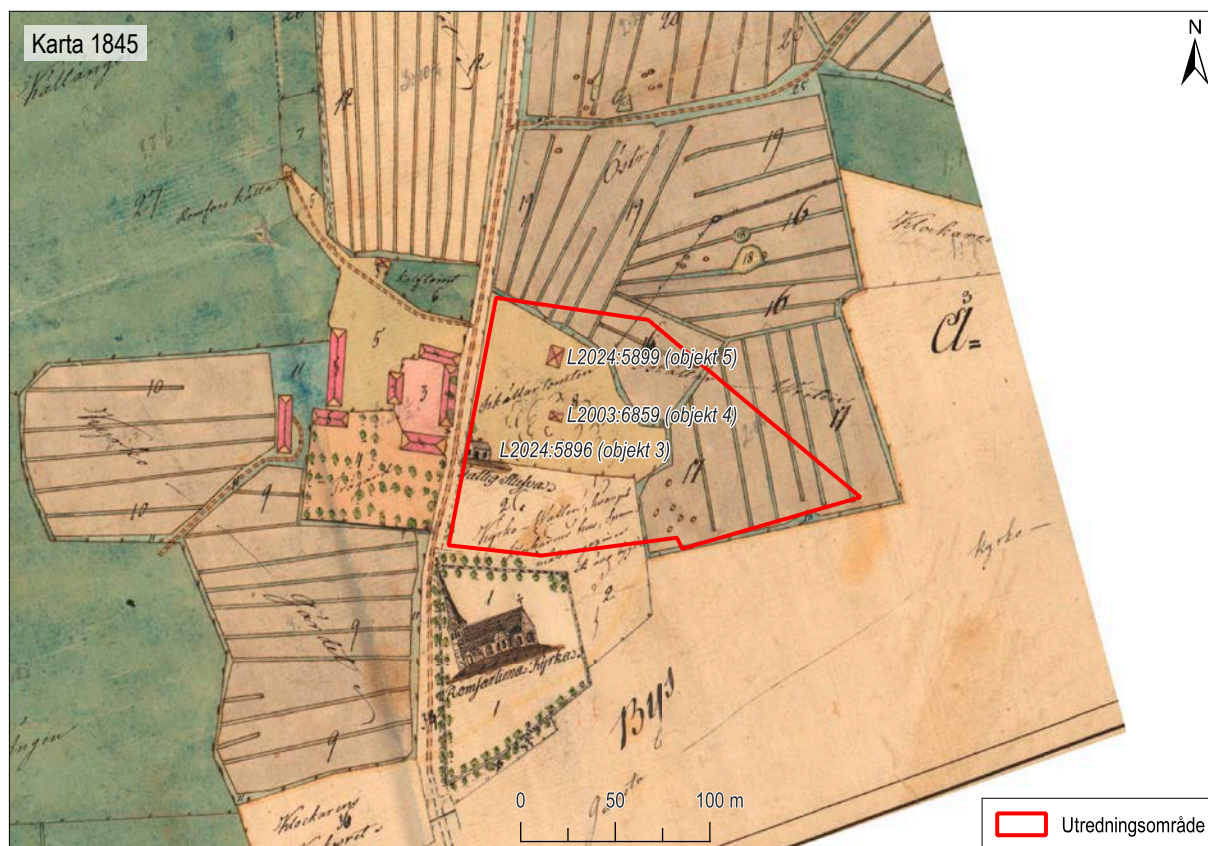
**Figur 5.** Utredningsområdet markerat på en arealavmätning från 1845. Byggnaderna inom Klockartomten är inte utritade men i text beskrivs att flera byggnader funnits på platsen. På kartan är platsen för fattigstugan L2024:5896 (objekt 3), stensättningen L2003:6859 (objekt 4) och ekonomibyggnaden L2024:5899 (objekt 5) markerade. Skala 1:4 000.

När vi flyttar fram till nästa kartbild som är en arealavmätning från 1845 har det gått ungefär 200 år (figur 5). På arealavmätningen framgår tydligare vilket område som var tomtmark tillhörig klockargården. Eftersom det inte varit kartans huvudsyfte att visa gårdstomten är inga byggnader markerade men i texten står det att tomten kallades för Kyrkwallen "på hwilken skolhuset, klockargårdens åbyggnad med små täppor samt spannmålsmagasin och fattighuset äro belägna, bergig". Det fanns flera byggnader och olika aktiviteter på tomten. Här är det värt att återvända till Olof Graus beskrivning av Romfartuna från år 1754. På den ritning han gjorde över Romfartuna kyrka kan man se flera byggnader till höger om kyrkan, inom utredningsområdet (figur 6). Bland annat finns en byggnad med två skorstenar som troligen är Klockargårdens bostadshus. Den nuvarande gamla skolbyggnaden byggdes 1893 och av karttexten 1845 framgår det att det fanns en skolbyggnad på platsen tidigare. På kartan är även platsen för fattigstugan markerad (objekt 3, L2024:5896).

Området norr om klockargården kallas Iskällartomten på arealavmätningen och där finns två mindre byggnader markerade innanför utredningsområdet (se figur 5). Den ena sammanfaller med stensättning L2003:6859 (objekt 4) och den andra ligger nedanför bergshöjden (objekt 5). Under tidigt 1900-tal ska det ha funnits en cistern där stensättning L2003:6859 ligger. Cisternen fylldes med vatten med hjälp av ett vindspel som användes för att pumpa vatten från en brunn vid Romfars källa till cisternen ([www.svenska-kyrkan.se](http://www.svenska-kyrkan.se)).

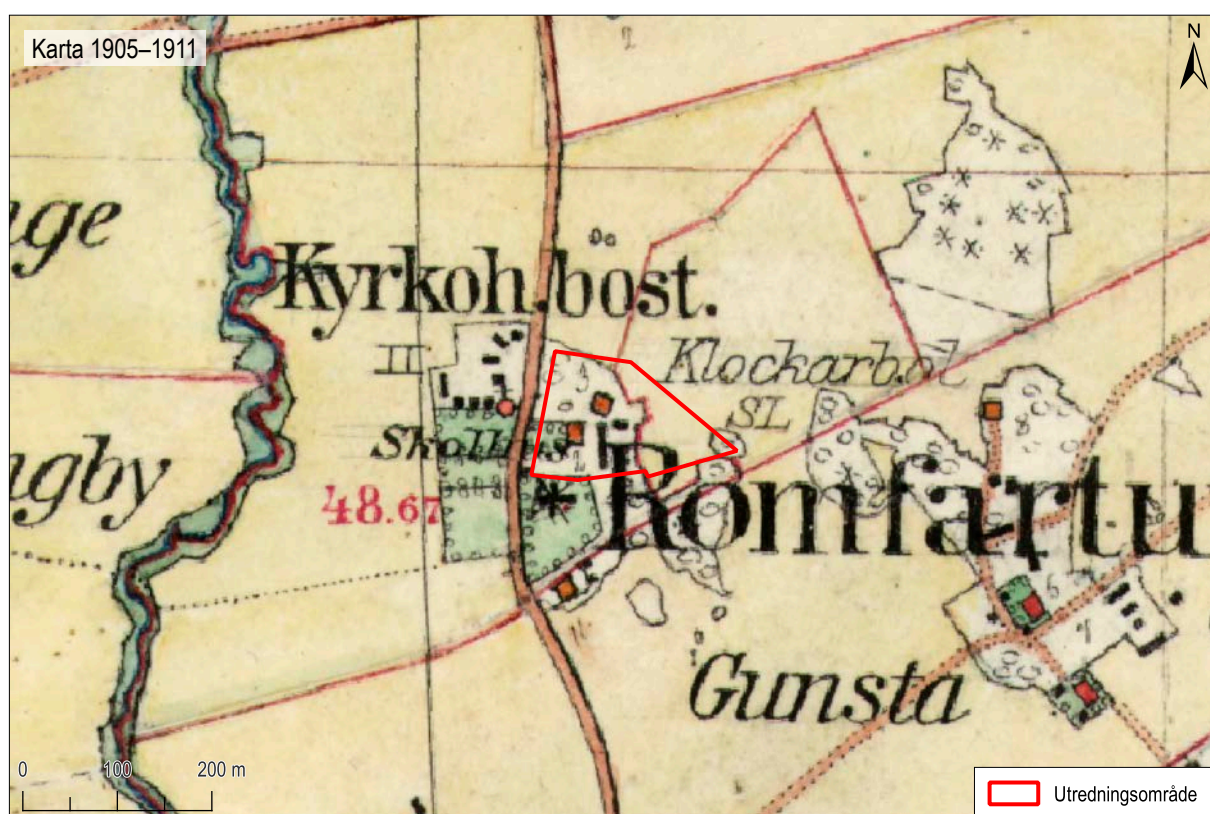
**Figur 7.** Utredningsområdet markerat på häradskartan från år 1905–1911. Den äldre skolbyggnaden står på sin nuvarande plats och öster om den finns ekonomibyggnader och en annan större byggnad. Skala 1:8 000.

På häradskartan från åren 1905–1911 är skolhusets befintliga byggnad utritat på dess nuvarande och ursprungliga plats (figur 7). Öster om denna ligger en långsmal byggnad i nord-sydlig riktning samt strax norr om denna är ytterligare ett större hus inritat. Ekonomibyggnaden finns kvar på 1963 års ekonomiska karta och är troligen den byggnad som kallades för Kyrkstallarna som låg där det idag är en liten grusad fotbollsplan. Det är samma byggnad som även syns på flygfotot från 1950-talet i figur 8.

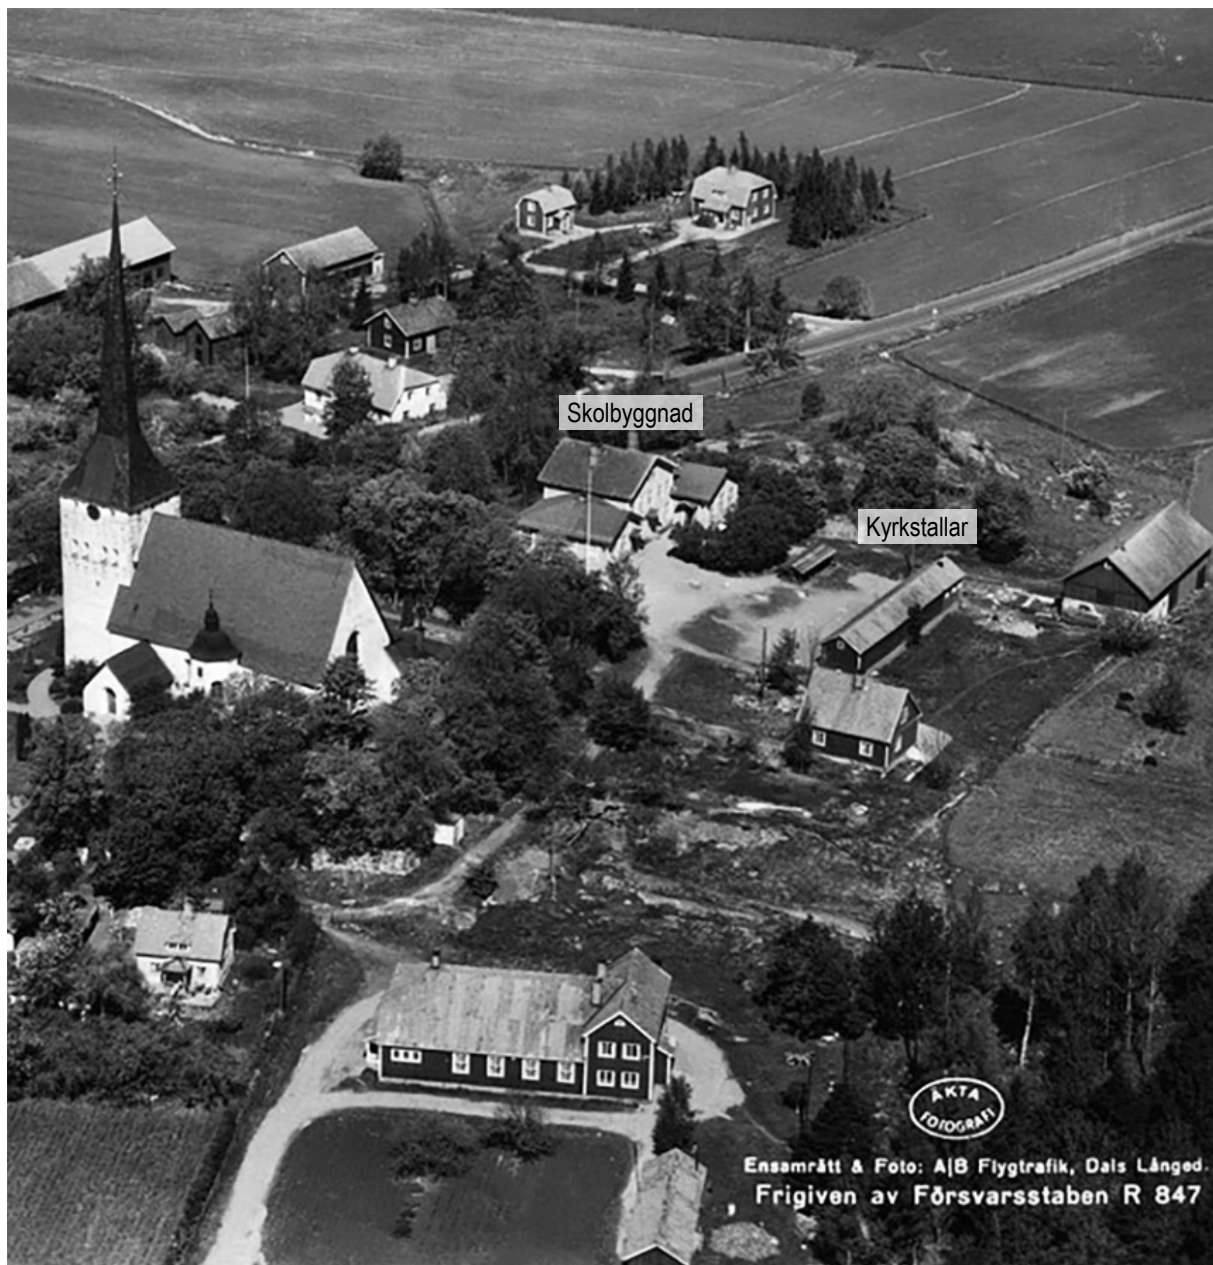
**Figur 8.** Flygfoto över Romfartuna kyrka med utredningsområdet och skolan strax bakom. Till stor del verkar det vara samma byggnader som syns på häradskartan. Centralt i bilden ser man skolbyggnaden norr om kyrkan. Till höger om skolan syns den långa byggnaden kyrkstallarna och en del andra ekonomibyggnader. Källa: Fotograf AB, FlygtrafikDals Långed, 1955. Bilden är beskuren (Public Domain).
