# "EN BYGNING FÖR HOFDAMER OCH CAVALIERER" PÅ DROTTHINGHOLM

Rapporter från Arkeologikonsult 2024:3727

Arkeologisk undersökning i form av schaktningsövervakning

Lämning L2024:554

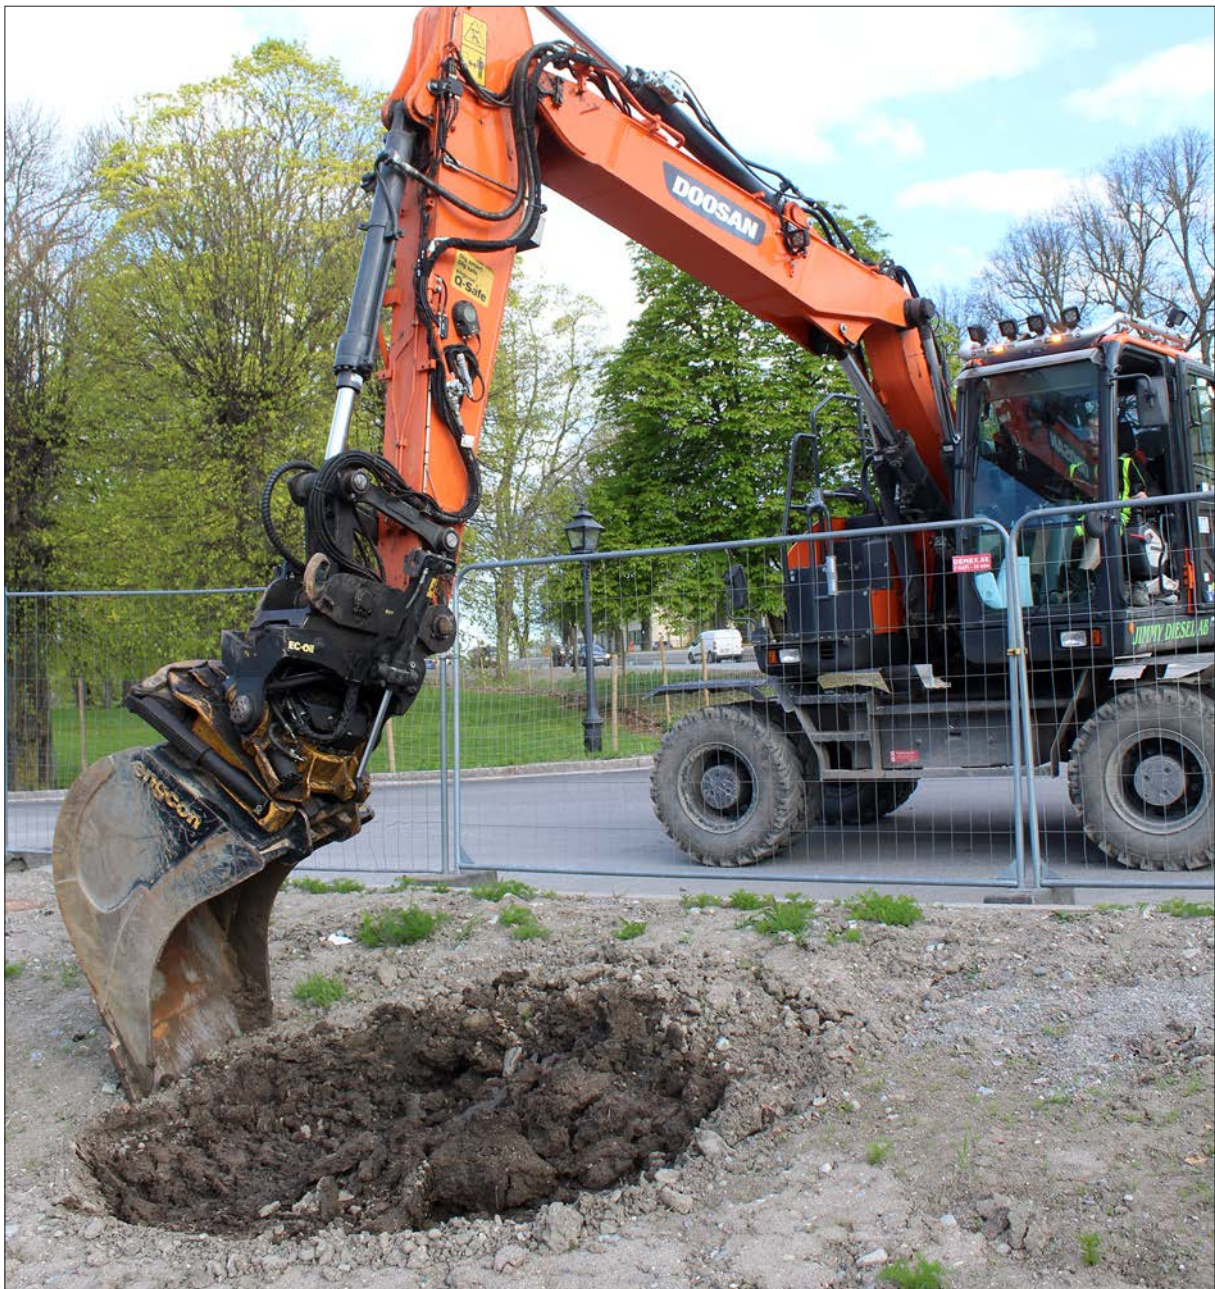
**Figur 4.** Arbetsbild över schaktning av en planteringsgrop.

I samband med anläggandet av en ny parkväg samt schaktningsarbeten för dräneringsbrunn och planteringar deltog Arkeologikonsult vid övervakningar och dokumentation av påträffade lämningar (figur 4). Initialt utfördes en frivillig utredning av området på uppdrag av Statens fastighetsverk. I samband med detta framkom lämningar av en husgrund vilken bedömdes utgöra en fornlämning (schakt 6, 7, 8).

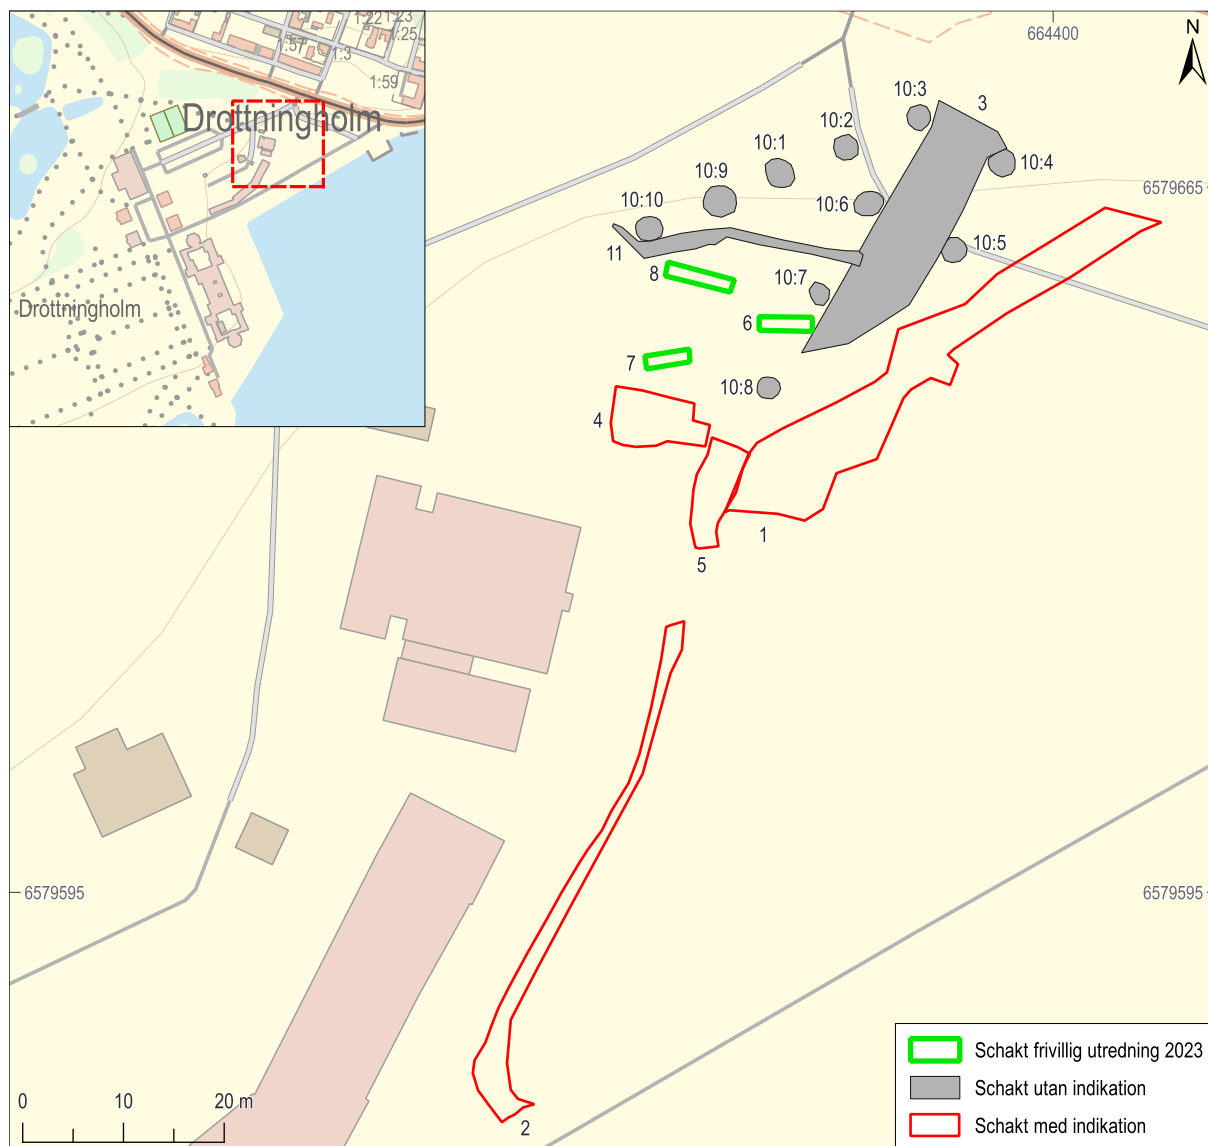
**Figur 5.** Plan över samtliga schakt som togs upp inom området på Drottningholm. Mot bakgrund av Fastighetskartan. Skala 1:750. Översikt i skala 1:10 000.

Sex schakt och 13 gropar för plantering av träd grävdes. Tio av trädgroparna togs upp separat medan de övriga grävdes inom schakt 1 (figur 5). Ingen av trädgroparna innehöll något av antikvariskt intresse (Schakt 10). Dessa innehöll enbart odlingsjord som sannolikt lagts på i samband med den senaste omdaning av trädgården. Trädgroparna längst i norr innehöll enbart stenkross, förmodligen som utfyllnader för den vägbank som löper direkt norr om gräsmattan.

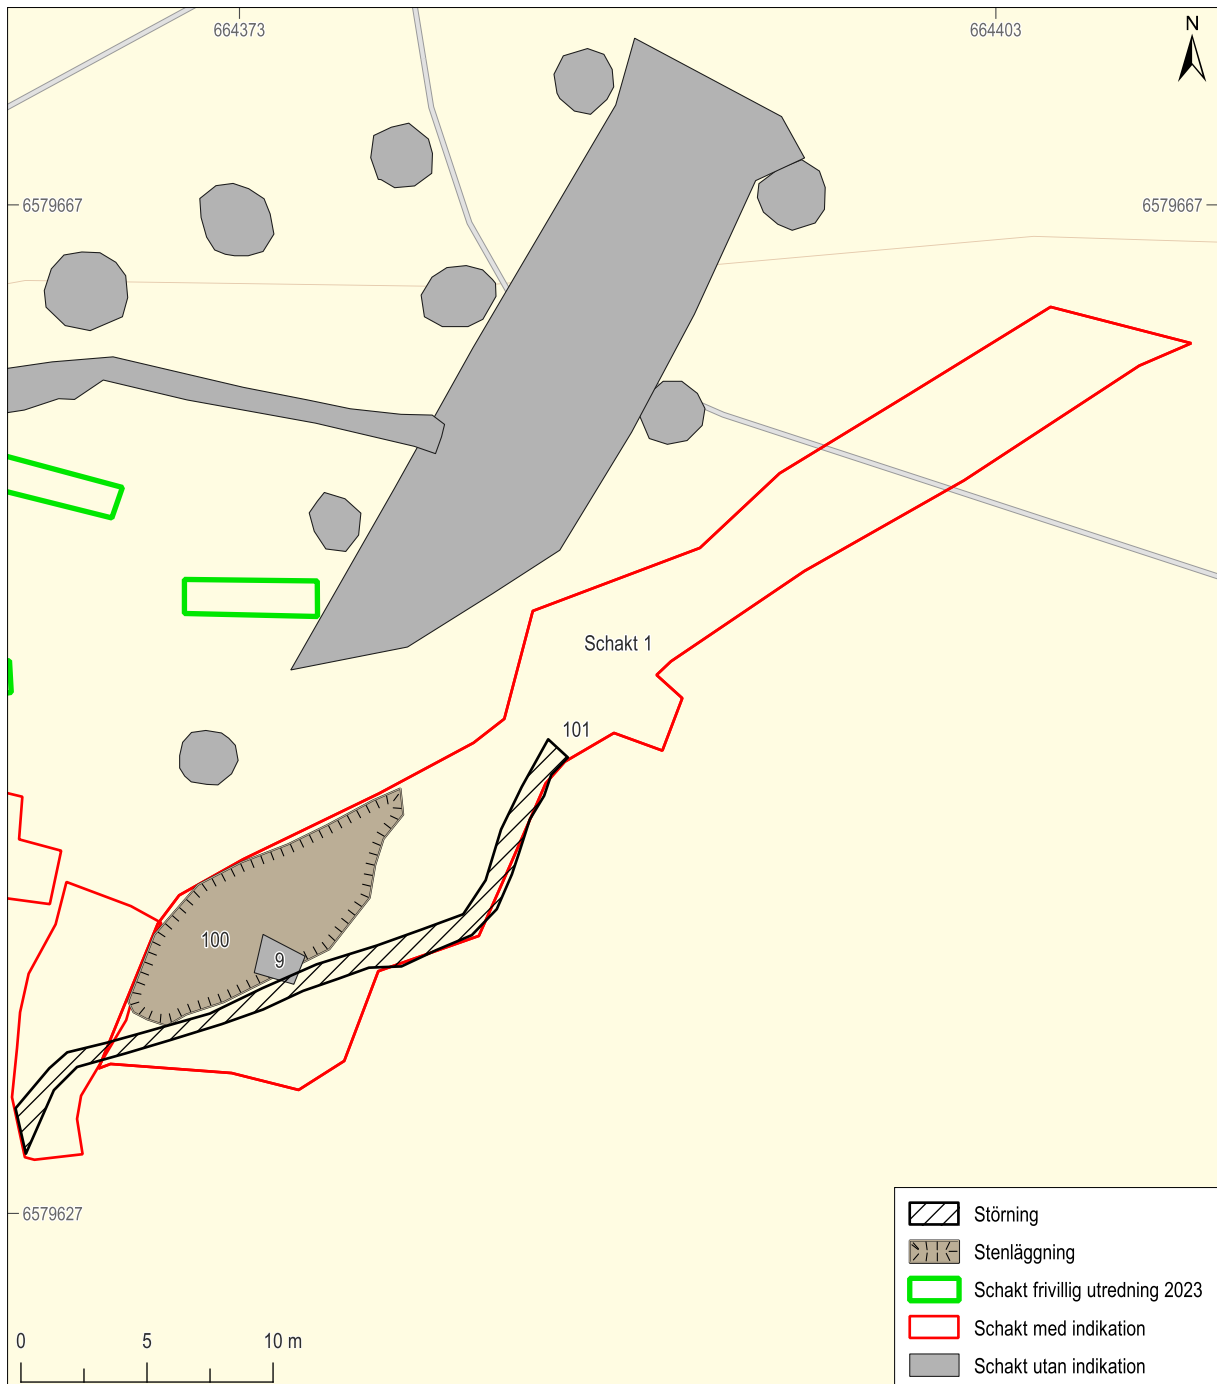
**Figur 6.** Plan över schakt 1 med markerade lämningar och störningar. Skala 1:300

Schakt 1 var beläget centralt inom ytan och var också det ytmässigt största schaktet (cirka 51 x 8 meter). Majoriteten av schaktet grävdes enbart ytligt, cirka 0,3 meter ner, och två tredjedelar av schaktet åt norr var helt utan antikvariskt intresse. I den södra delen av schaktet framkom dock en stenvägg av kul-

lersten (kontext 100) vilken var tydligt skuren av en störning (101) i form av sentida ledningar (figur 6 och 7).

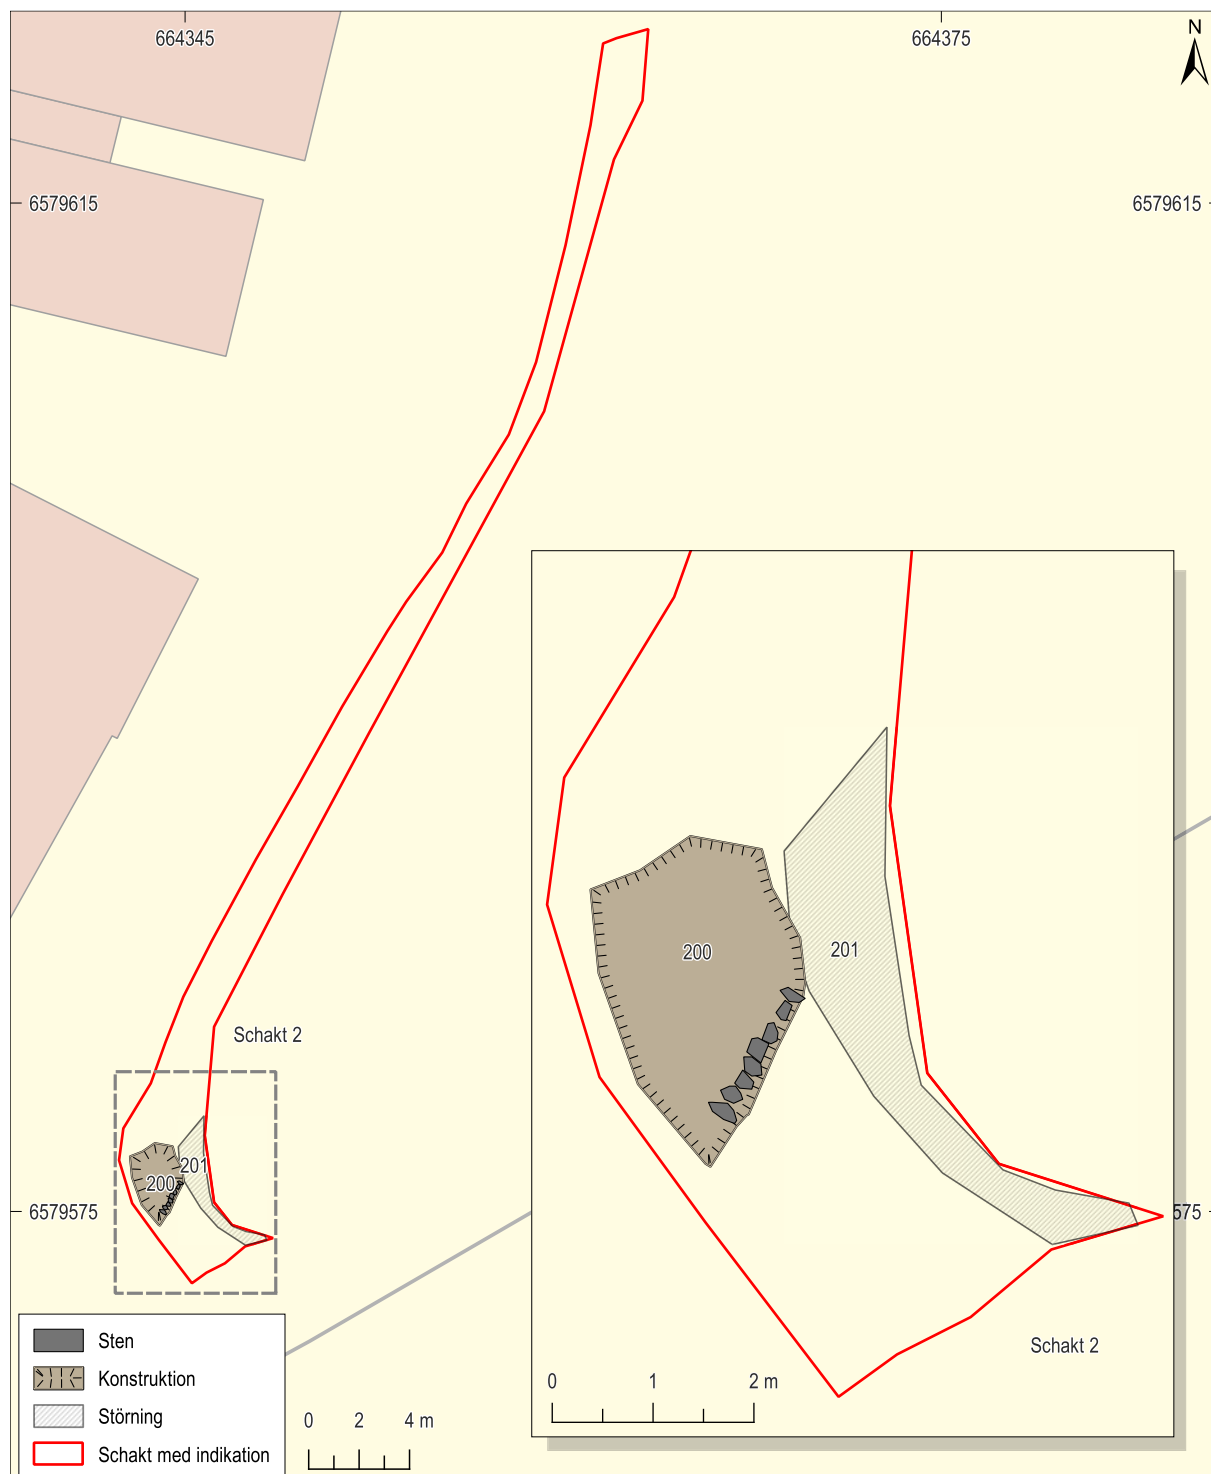
**Figur 8.** Plan över schakt 2 med markerade lämningar och störningar. Mot Fastighetskartan. Skala 1:300, detalj i skala 1:75.

Schakt 2 var mycket långsmalt (cirka 52 x 1 meter) och löpte i nordsydlig riktning längs med gångvägen öster om Slottsstallet (figur 8). Schaktet var mycket grunt, upp till 0,3 meter, och enbart inom

en yta längst i söder framkom arkeologiska lämningar (kontext 200). Här breddades schaktet upp till 3 meter och en stenläggning av kullersten med fint lagd kantsten kunde dokumenteras (figur 9). Den sydöstra delen av stenläggningen var störd av en ledningsdragnings (störning 201).

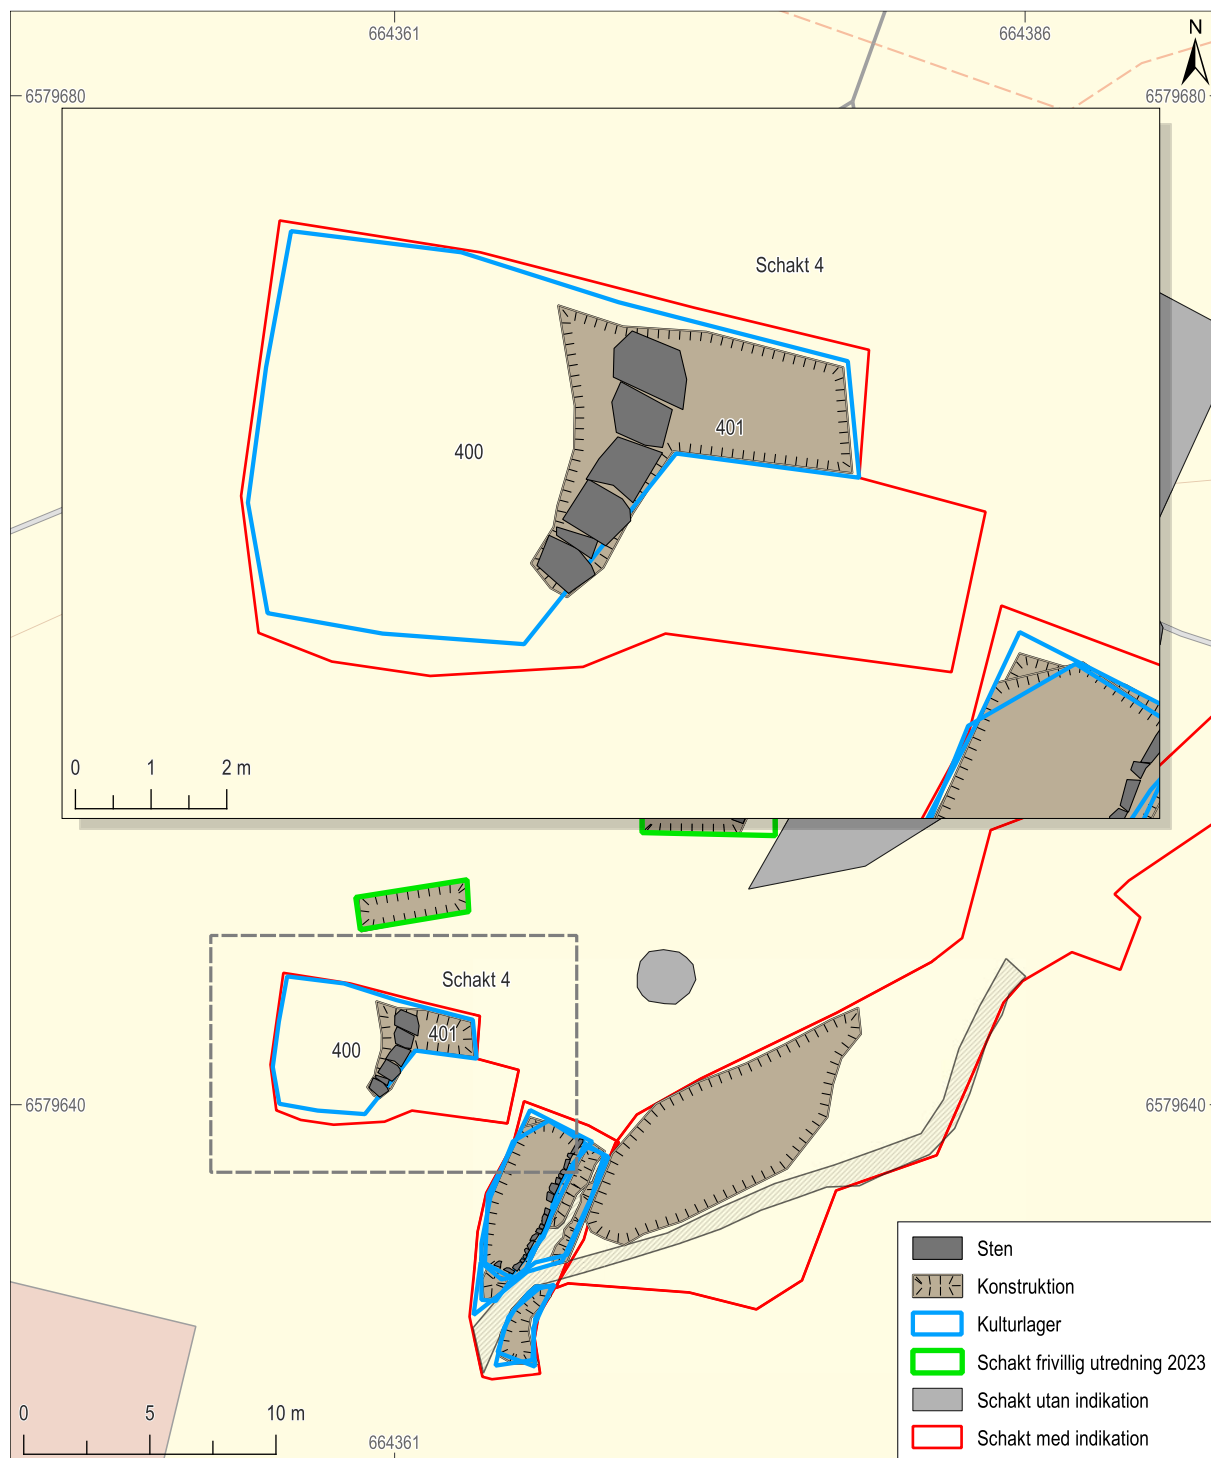
**Figur 10.** Plan över schakt 4 med markerade lämningar. Mot bakgrund av Fastighetskartan skala 1:300 och 1:100.

Schakt 4 grävdes i den västra delen av ytan (figur 10), cirka 9,5 x 5 meter. Schaktet grävdes i två etapper och tidigt observerades arkeologiska lämningar i form av en grundmur. Under grästorven och ett

lerigt matjordslager (cirka 0,3 meter under marknivå) framkom utjämnat raseringsmaterial med tegelkross (kontext 400), kantig sten och kalkbruk i siltig och grusig jord. I lagret påträffades spikar som rimligen härrör från den raserade byggnaden samt kritpipskaft.

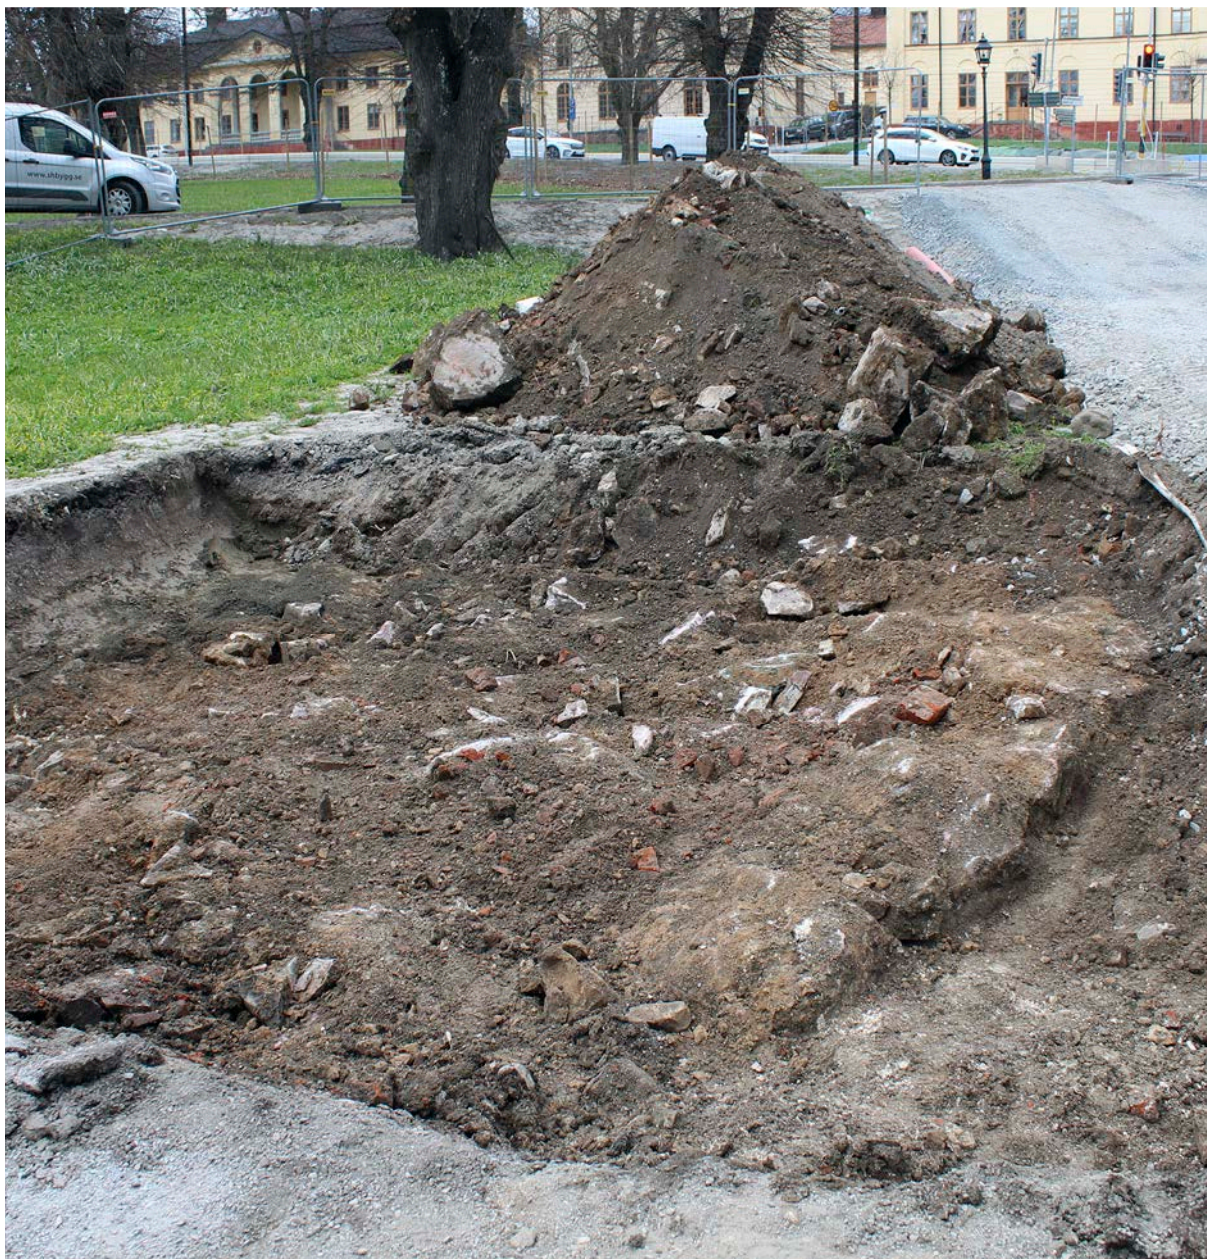
**Figur 11.** Grundmur 401 och raseringslager 400. Foto från söder.

Under raseringsmaterialet, i schaktets östra del, löpte en stenrad om sex stenar, ca 0,7 x 0,5 - 0,8 x 0,6 meter stora, i nordsydlig riktning (kontext 401). Stenarna var murade med ett gulbrunt kalkbruk och utgör sannolikt delar av en husgrund (figur 11).

Väster om stenraden låg flera lösa stenar av samma dimensioner. Möjligen har dessa tidigare tillhört samma konstruktion och i senare tid rörts om vid ingrepp.

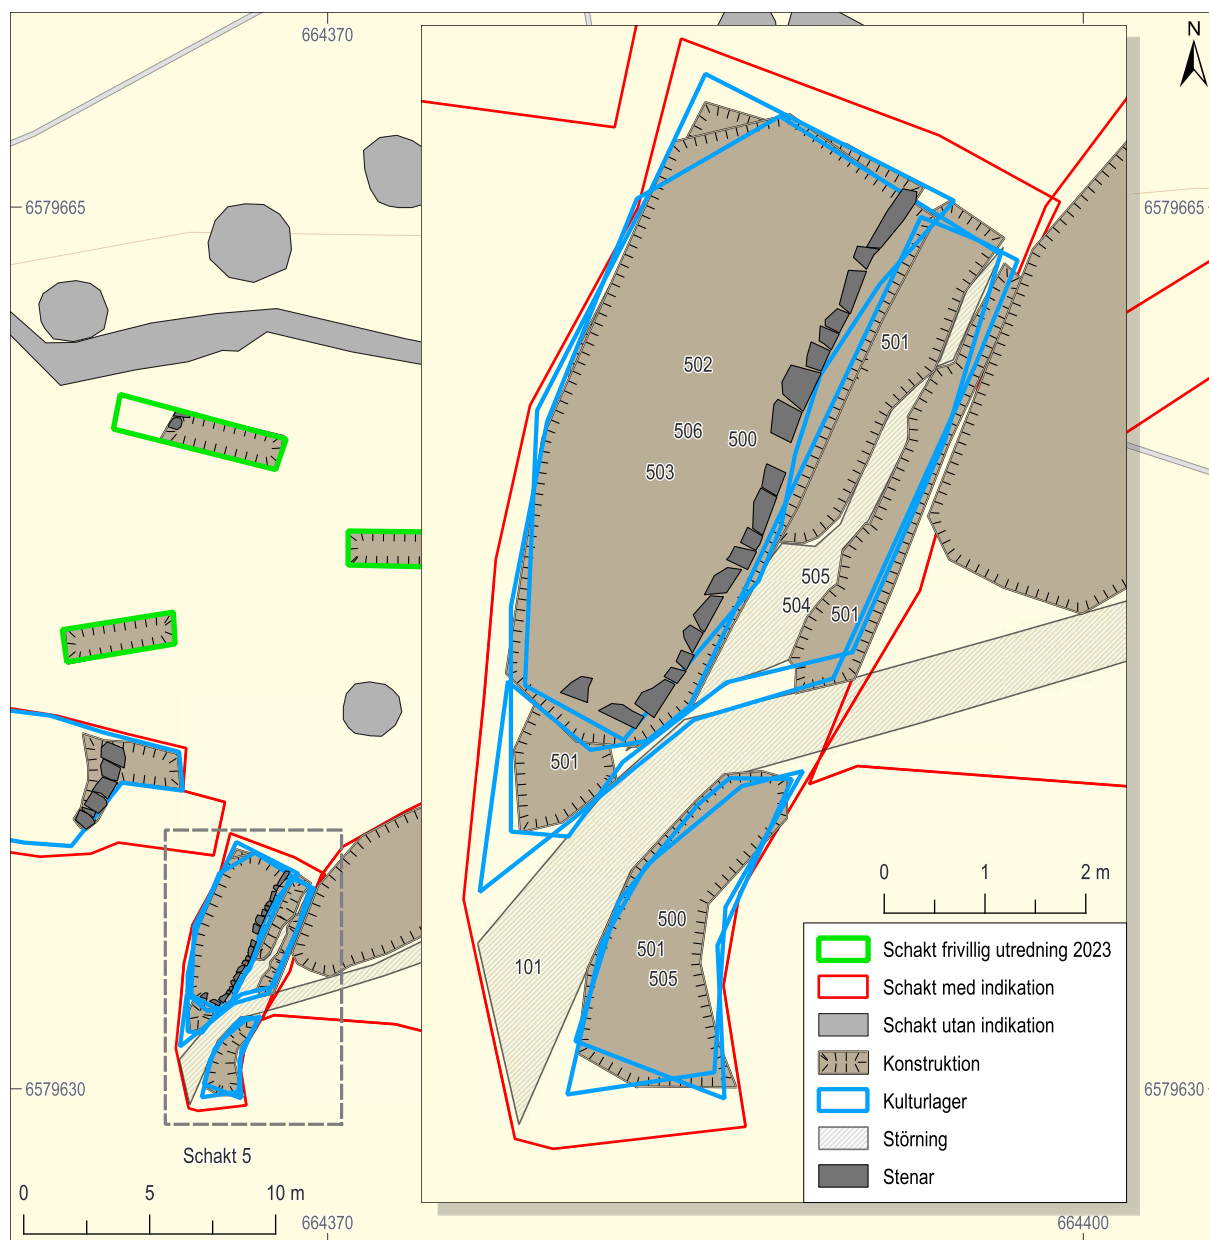
**Figur 12.** Plan över schakt 5 med markerade lämningar. Mot bakgrund av Fastighetskartan skala 1:300 och 1:75.

Schakt 5 låg mellan schakt 4 och 1 (figur 12), centralt inom ytan och var cirka 11 x 4,3 meter stort. Under grästorven och ett lerigt matjordslager (cirka 0,3 meter under marknivå) framkom ett humöst och siltigt lager med tegelkross och gödsel samt enstaka fynd av keramikskärvar och buteljglas från tidigmodern tid (kontext 500). Lagret täckte ett större raseringslager i västra delen av schaktet (kontext 503) och stenläggningar i den östra och södra delen av schaktet (kontext 501).

Raseringslagret (503) i den västra delen av schaktet innehöll sandsten, tegelkross och kalkbruk samt enstaka större huggna stenar. Lagret gav intrycket av att ha jämnats ut och packats på plats och var med all förmodan en fortsättning på lager 400 i schakt 4. Lagret täckte även i detta schakt rester av en husgrund (kontext 502) som bestod av en grundmur av fint huggen sten (figur 13). Stenarna var cirka 0,3 x 0,2 – 0,2 x 0,1 meter stora och hade en flat sida åt öster. Insidan av konstruktionen bestod av en fyllning med kantig sten och allt var fogat med gult-gulvitt kalkbruk. Under konstruktionen vid-

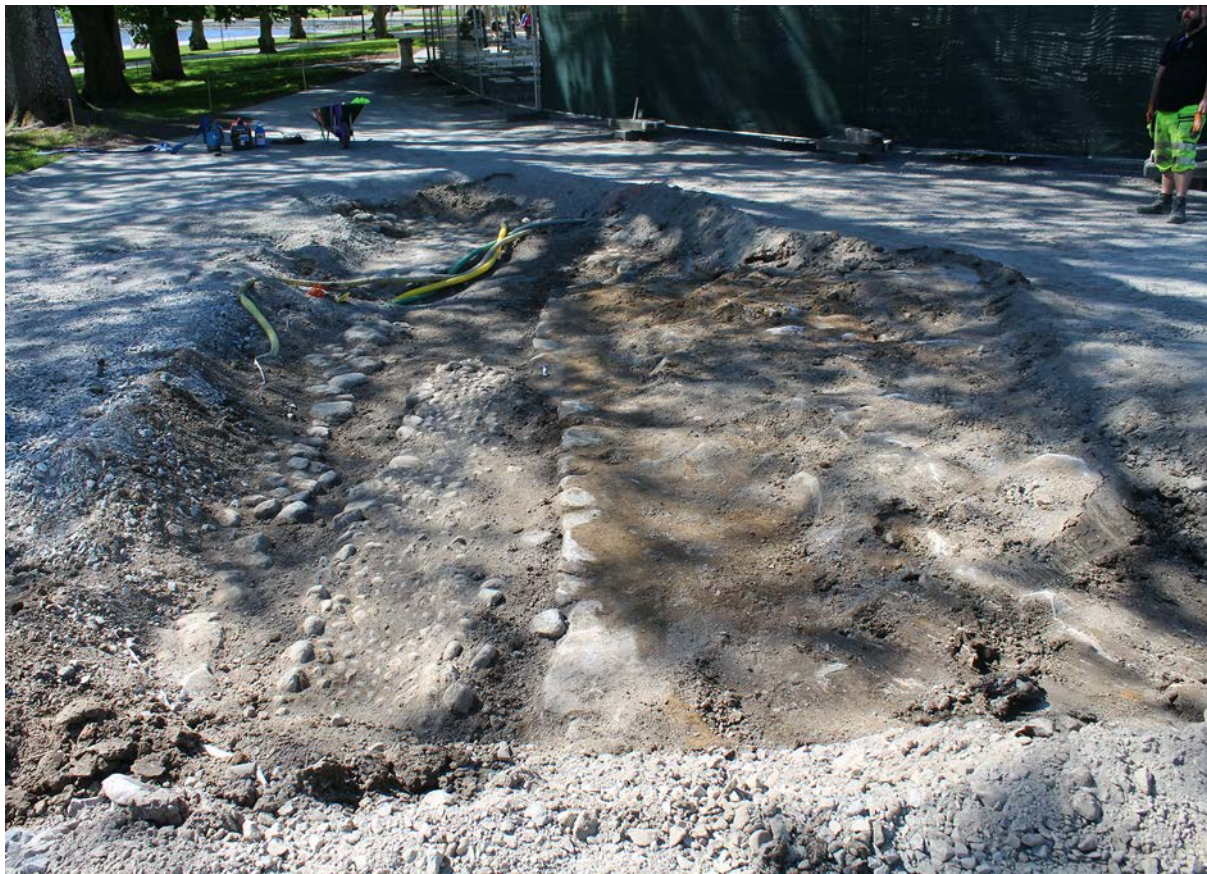
**Figur 13.** Grundmur 502 till höger i bild, till vänster syns stenläggningarna 501, från norr.

Direkt öster och söder om husgrunden framkom stenläggningar med kullersten (kontext 501). Dessa bestod av fyra delkontexter kapade av diverse störningar i form av recenta kabeldragningar (kontext 504). Stenarna närmast husgrunden låg dikt an grundstenarna och tolkas som samtida med hus-

grunden. De bör också rimligen, beaktande deras stratigrafiska läge och relationer, vara samtida med kullerstensbeläggningen i schakt 1 (kontext 100). Under stenläggningarna framkom ett grusigt sandlager (kontext 505) som fungerat som sättmaterial åt kullerstenen.

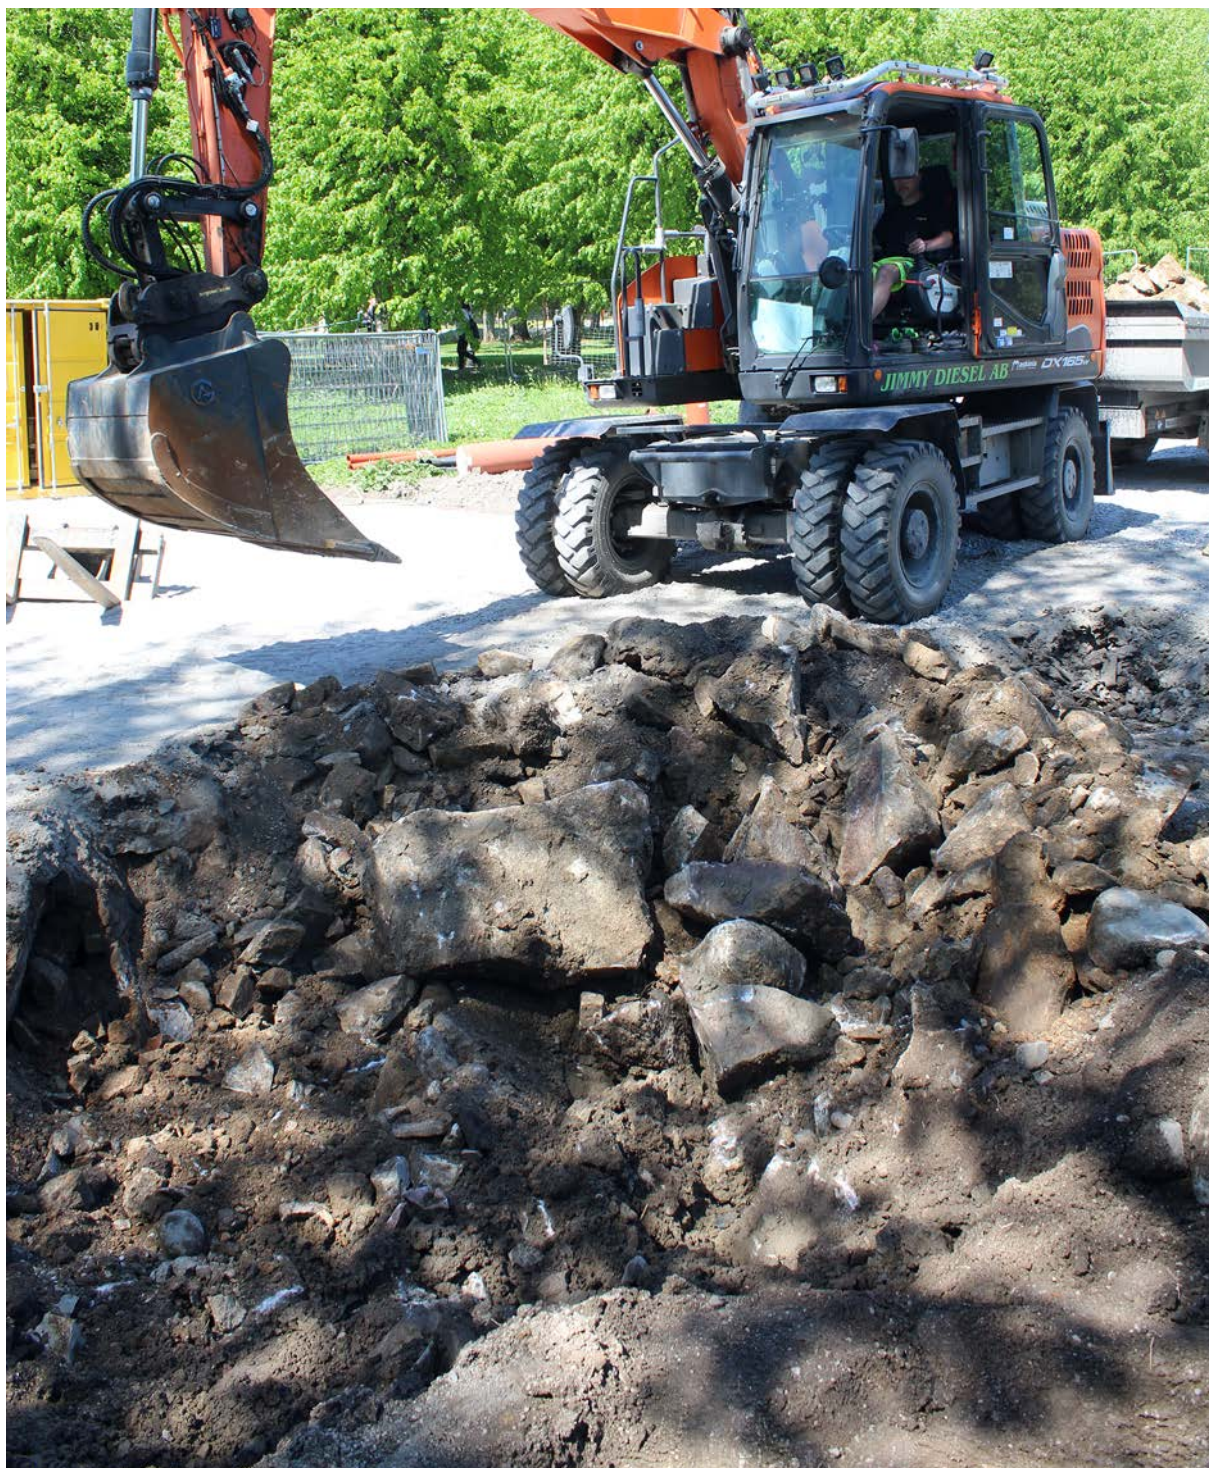
**Figur 14.** Undersökning med maskin av grundförstärkningen 506. Foto från sydöst.

tog en kraftig grundförstärkning (kontext 506) som bestod av kantig och sprucken sten, cirka 0,8 x 0,7 – 0,3 x 0,15 meter stora (figur 14). Somliga av stenarna hade borrhål vilket indikerar att de sannolikt

spräckts tidigast under 1700-talets andra hälft (se t.ex. Dufwa 1985:33f). Stensamlingen gav intrycket av att grävts ner direkt i den underliggande ursprungliga leran och täckts med ett gulvitt kalkbruk.

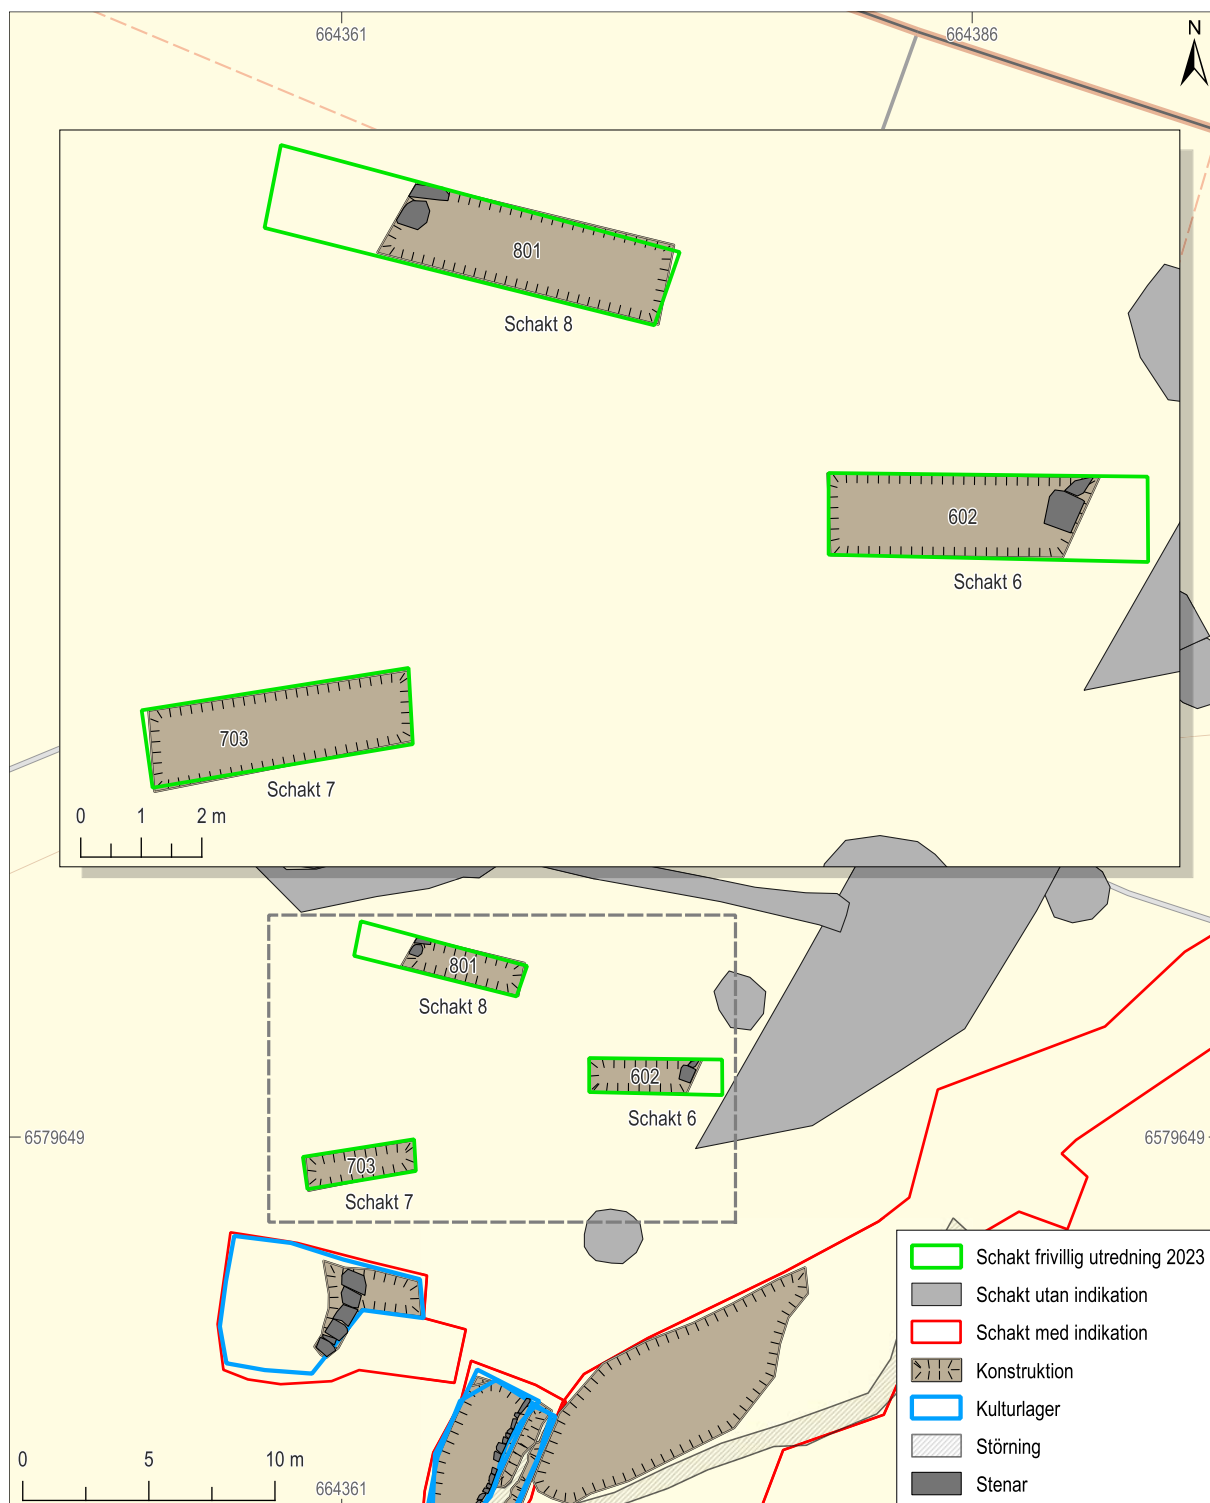
**Figur 15.** Plan över schakt 6, 7 och 8 med markerade lämningar. Skala 1:300 och 1:125.

om några okända lämningar skulle beröras av deras arbetsföretag. Tre schakt togs upp med maskin och samtliga innehöll lämningar i form av en husgrund (figur 15).

Under gräs och ett lerigt matjordslager framkom rester av en stenfylld husgrund vars stenar var fogade med kalkbruk (kontext 602, 703, 801). I schakt 6 och 8 påträffades vad som tolkas som byggnadens västra respektive östra grundmurar (figur 16 17). Sannolikt rör det sig om de nedre grundstenarna, precis som lämningen i schakt 4.

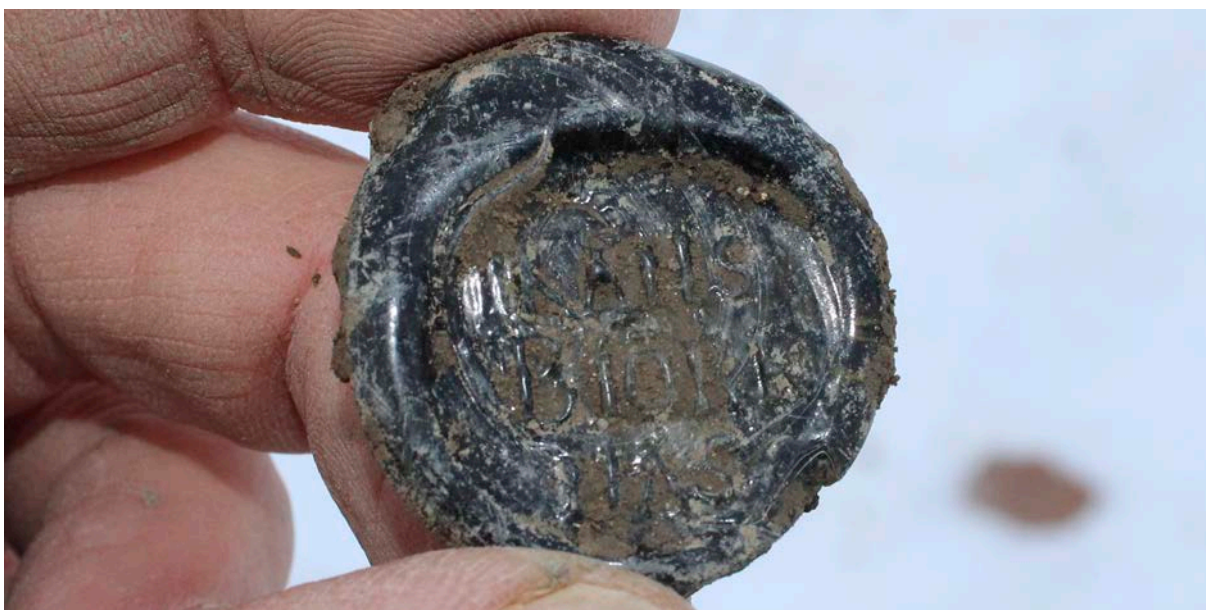
**Figur 18.** Ett glassigill från en flaska tillverkad vid Björknäs glasbruk i Nacka, mellan åren 1736–1785, framkom intill grundmuren i schakt 8.

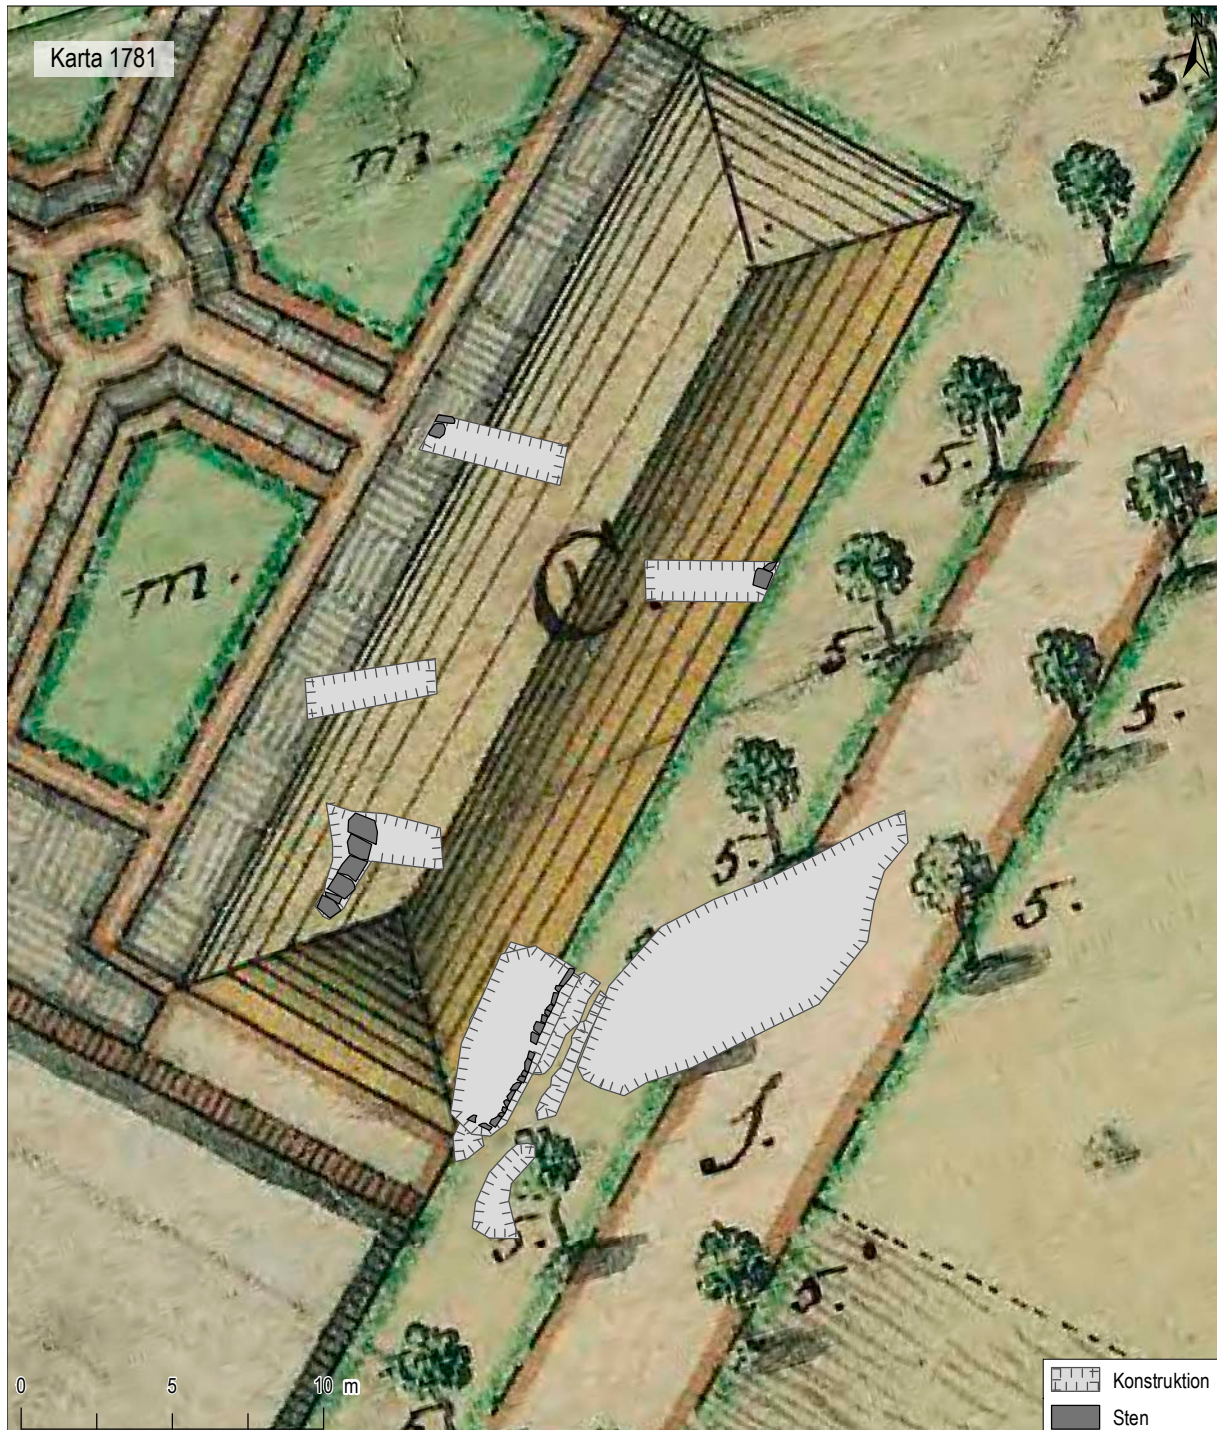
**Figur 19.** Kökeritz plan över Drottningholm från 1781 med de påträffade lämningarna vid huset inlagda. Skala 1:250.

Husgrunden (L2024:554) som påträffades i samtliga tre schakt vid den frivilliga utredningen kunde dokumenteras även i två av schakten vid schaktningsövervakningen och därför begränsas åt söder, väster

och öster. Utifrån kartöverlägg kan det konstateras att det rör sig om den så kallade "Röda Byggnaden" utmärkt bland annat på Kökeritz plan över Drottningholm från 1781 (figur 19).

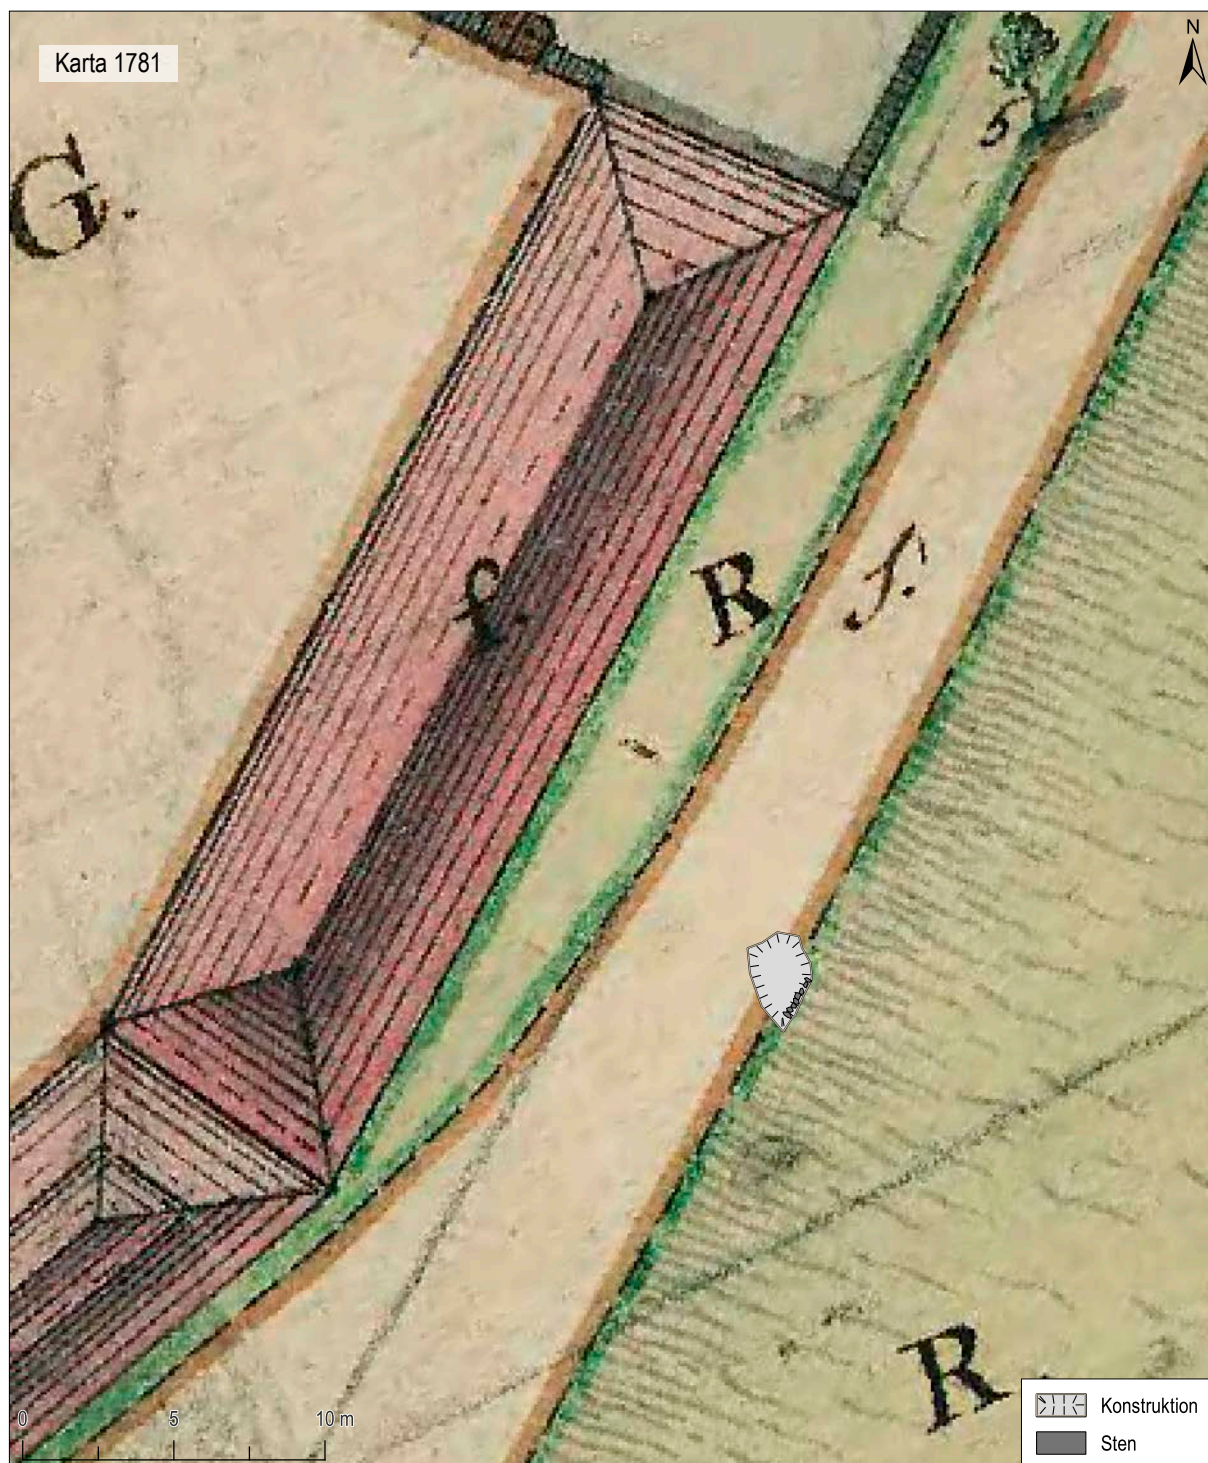
**Figur 20.** Kökeritz plan över Drottningholm från 1781 med den påträffade stenläggningen utanför hovstallet inlagd. Skala 1:250.

Stenläggningarna som påträffades kan, baserat på stratigrafiska relationer, med stor sannolikhet bedömas vara samtida med byggnaden. Dessa framkom direkt intill husets södra gavel och östra långsida. Cirka 60 meter söder om husgrunden påträffades ytterligare en fint lagd stenläggning, vilken även

den bedöms vara samtida. Tillsammans med övriga framkomna stenläggningar tolkas den ha utgjort delar av en stenlagd väg som löpt längs allén från entrén till slottsparken och vidare via hovstallet ner mot slottet (figur 20).

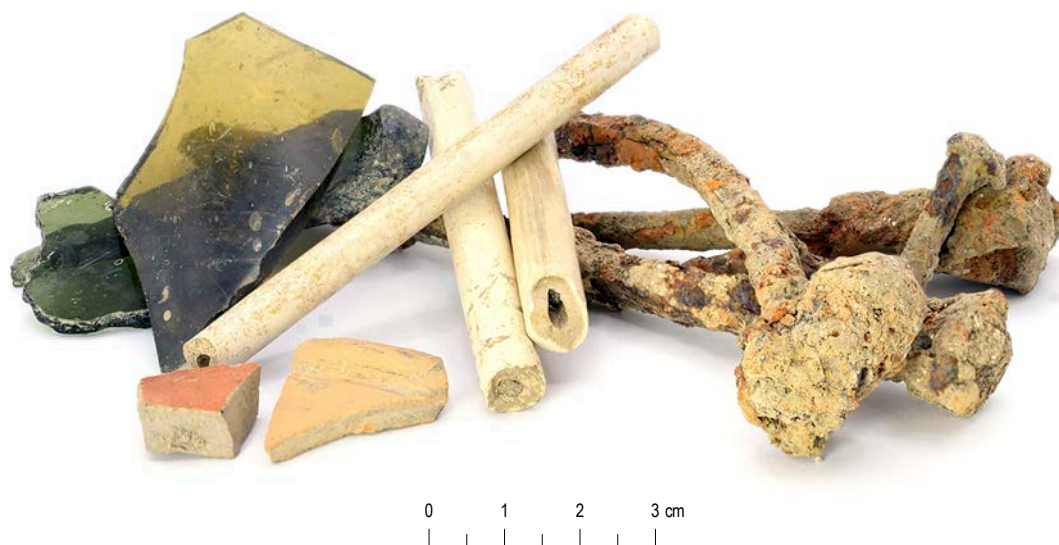
**Figur 21.** Samlingsbild över några av de fynd som gjordes vid undersökningarna av husgrunden. Nere till vänster i bild ett fragment från vad som troligen varit en mineralvattenflaska i stengods och bredvid en skärva från en blomkruka i oglaserat rött lergods, båda sannolikt från 1700-talets andra hälft eller tidigt 1800-tal. Bakom skärvorna syns fragment från buteljglas och kritpipsskaft från 1700–1800-tal och till höger en samling handsmidda spikar i olika dimension. Skala 1:1.

sällan tas om hand vid arkeologiska undersökningar och materialet är generellt outforskat och underutnyttjat (Qviström et al. 2023). Vid undersökningen av husgrunden påträffades 2-, 4- och 5-tumsspikar kring byggnaden. Det är storlekar som traditionellt används till tak- och väggpanel invändigt och brädfodring utvändigt. 4-tumsspikar användes även till exempelvis locklister medan 5-tumsspikarna ursprungligen bör ha kommit från golvet. Utifrån de arkeologiska fynden kan vi också säga att byggnaden sannolikt haft en sockel av sandsten och en takläggning med oglaserat enkupigt vingtegel.
