# "EN BYGNING FÖR HOFDAMER OCH CAVALIERER" PÅ DROTTHINGHOLM

Rapporter från Arkeologikonsult 2024:3727

Arkeologisk undersökning i form av schaktningsövervakning

Lämning L2024:554

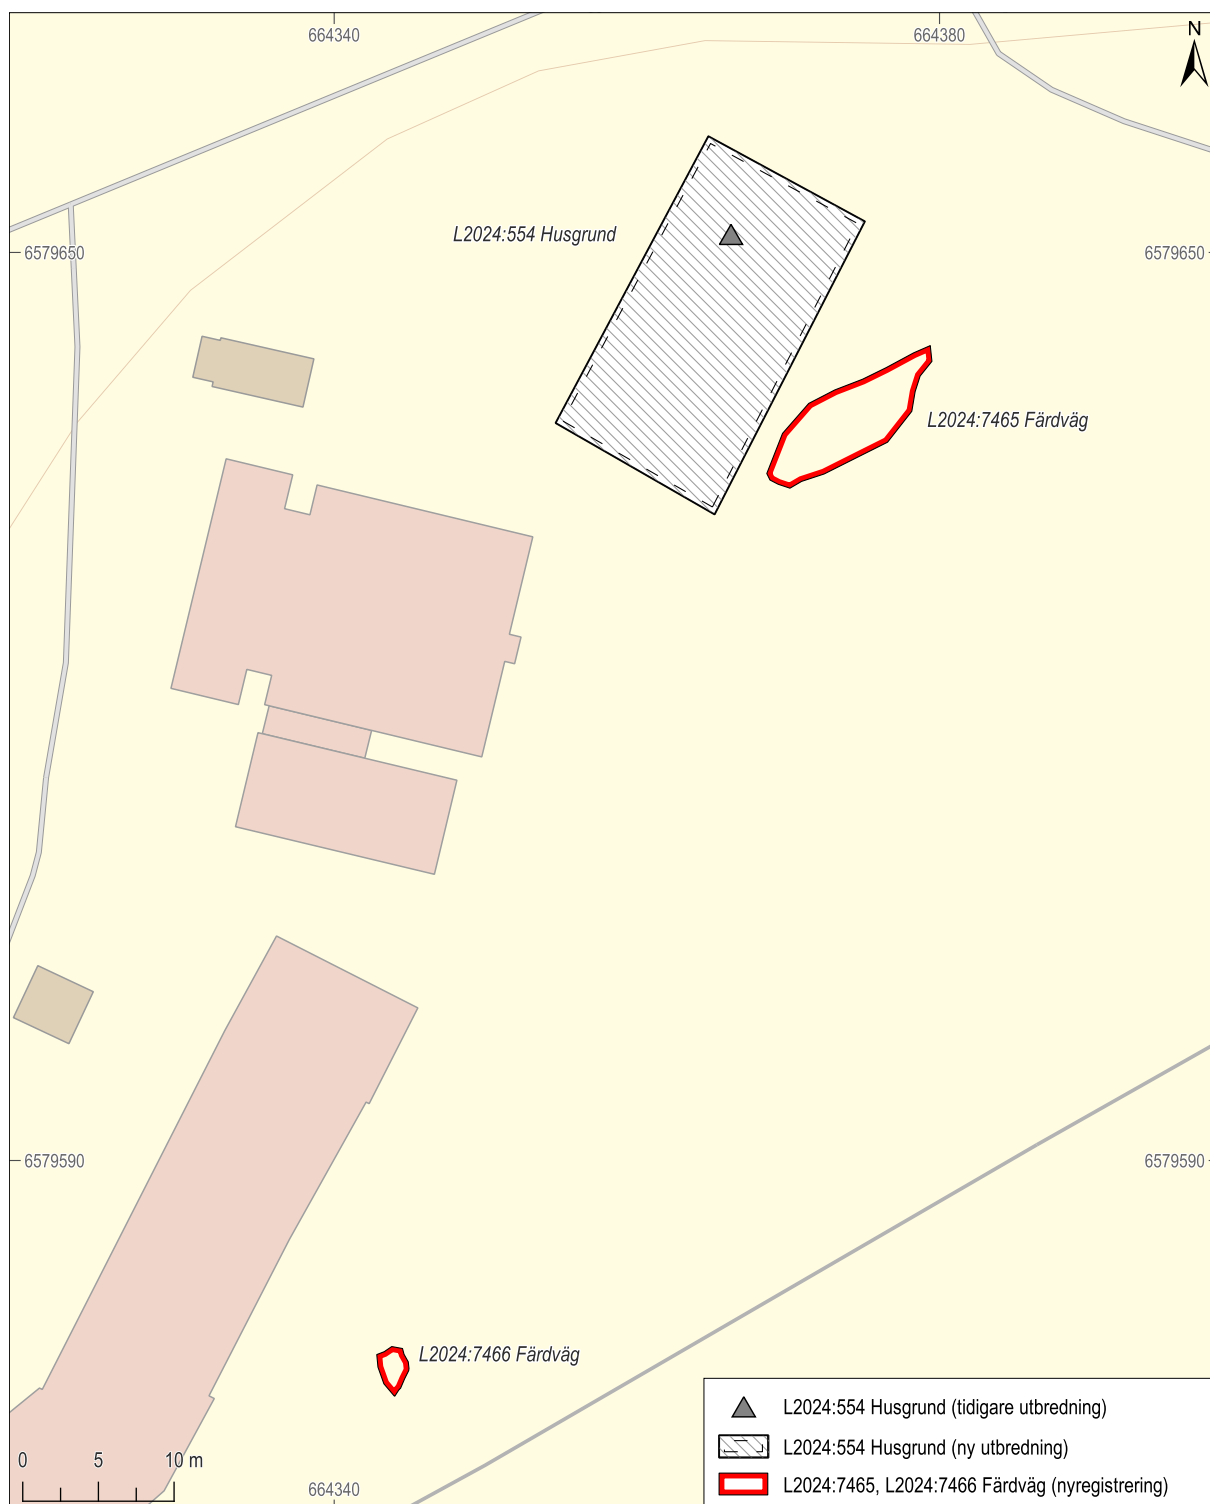
**Figur 22.** Karta över de nyregistrerade fornlämningarna L2024:7465 och L2024:7466 (färdväg), undersökta och borttagna samt den delundersökta fornlämningen L2024:554 (husgrund). Skala 1:500.

I kartan från 1811 har också vägsträckningen utanför hovstallet förändrats och den stenlagda gången vid allén har blivit borttagen. De nu undersökta stenläggningarna har därför registrerats som nya forn-

lämningar; L2024:7465 och L2024:7466 (Färdväg), dessa är undersökta och borttagna, medan husgrunden (L2024:544) numera är delundersökt (figur 22 och 23).
