SENTIDA HUSGRUND VID ROMFARTUNA KYRKSKOLA

Rapporter från Arkeologikonsult 2026:3913

Arkeologisk utredning etapp 2
Fastighet Romfartuna Klockarbol 1:2
Romfartuna socken
Västerås kommun
Västmanlands län

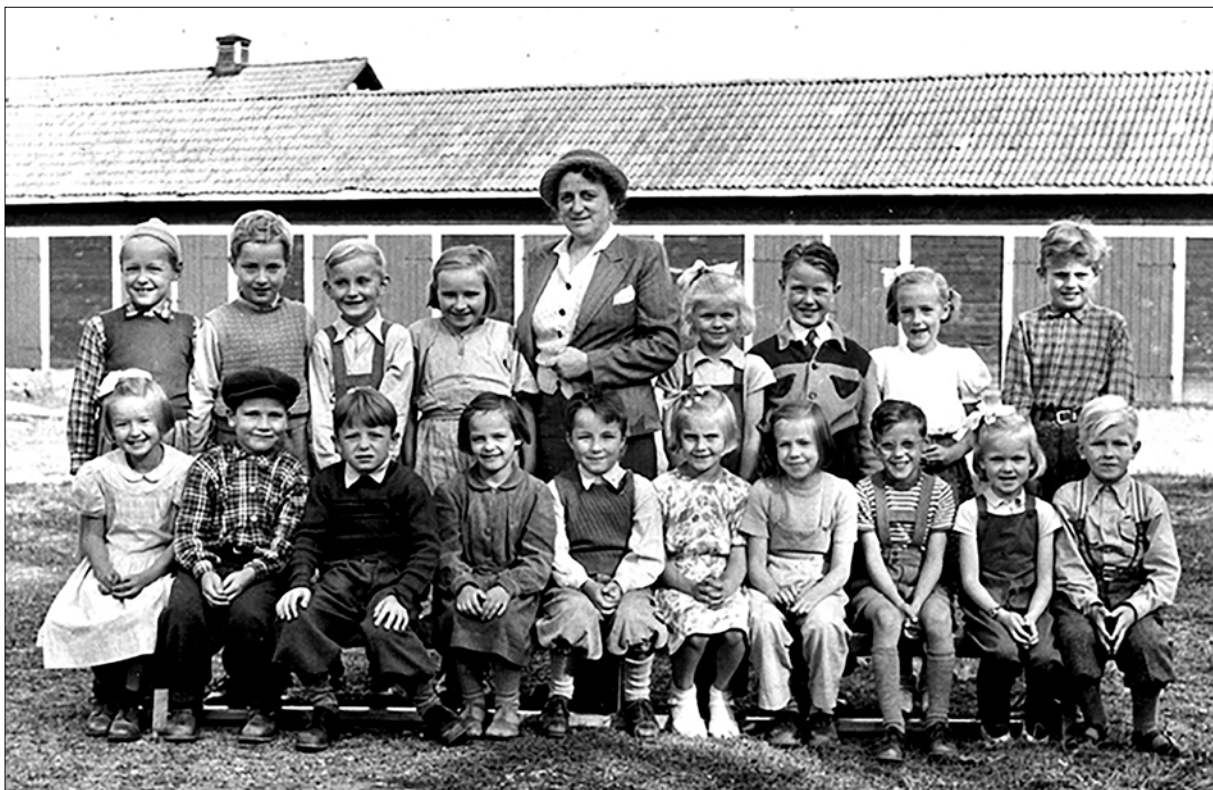
Figur 10. Skolfoto från 1952-1953 med lärare Vivi Eliassons skolklass från Romfartuna kyrkskola. I bakgrunden ses *Kyrkstallarna*. Till vänster i bild ser man dessutom tydligt husgrunden med berg i dagen/stora block framför. Källa: Fotograf: Okänd. Bilden är publicerad med tillstånd av Romfartuna Hembygdsförening.

byggnad återfinns även på flygfoto från 1950-talet och på ett klassfoto från 1953 där även husgrunden skymtar till vänster bakom skolbarnen (figur 7–10).
