SCHAKTNINGSÖVERVAKNING UTMED

# ÖSTRA STORGATAN 1 NYKÖPING

Förundersökning i form av schaktningsövervakning inom del av fornlämning Nyköping 231:1, Östra Storgatan, sträckan Skjutsaregatan till Stockholmsvägen, Nyköpings socken och kommun, Södermanland

Rapporter från Arkeologikonsult 2015:2938

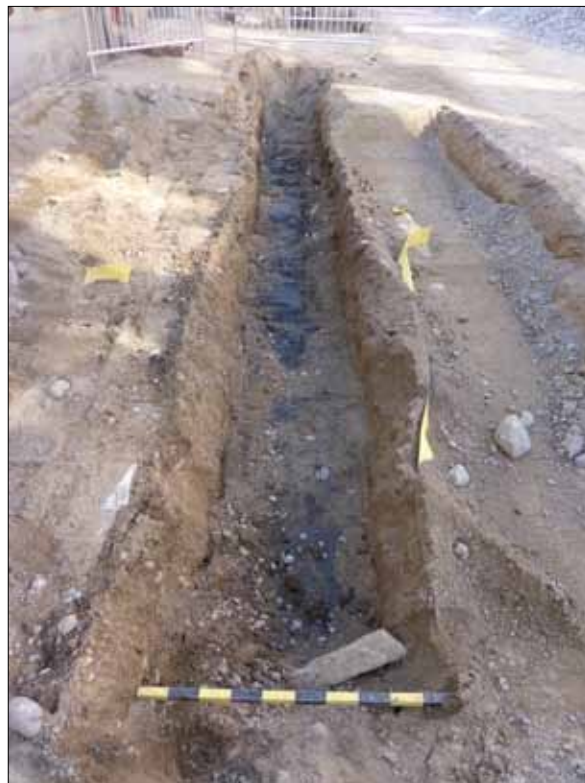
**Figur 8.** Schakt 3 med odlingslager 103 i botten. Foto från öster.

Schakt 3 mätte 0,9 x 9 m och mellan 0,30–0,75 m djupt. Under bärlagret av ljusbrun grov sand påträffades ett lager av fet kompakt mörkgrå lera med enstaka lerfläckar, vilket i söder skurits av rörschakt (103). Lagret kom inte att vidare påverkas av schaktningsarbetet, och har bedömts vara ett odlingslager.

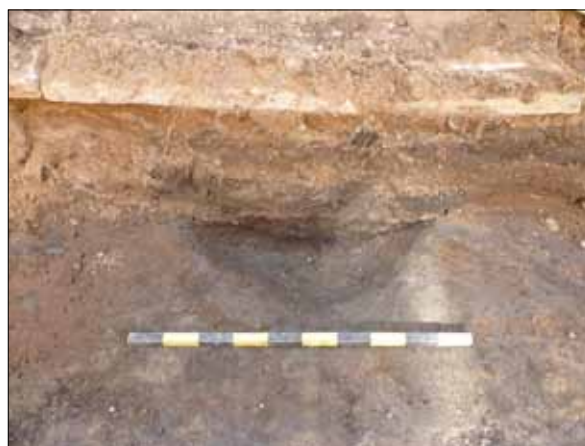
**Figur 9.** Avfallsgrop 106 i schakt 8. Foto från norr.

I gropens botten påträffades ett ca 0,02–0,03 m tjockt lager av grov sand, över vilket gropens huvudsakliga fyllning påträffades. Denna fyllning bestod av mörkbrun lucker silt med inslag av gödsel och träfibrer, och innehöll två små fragment av porslin samt två små skärivor av planglas. Den ena porslinsskärivan hade spår av blå dekor och är sannolikt kinesisk, och har konstaterats ha en generell dateringsram till 1700-tal (Mikael Johansson, muntl. uppgift). Nedgrävningen har tolkats som en rest av en avfallsgrop och med en

sannolik datering till 1700-tal. Nedgrävningens södra del är sannolikt bortschaktad i samband med den rörledning som kunde identifieras i schaktets södra sida, och dess fulla omfattning är inte känd. Gropen har sannolikt haft ett större djup men framkom i schaktets botten, direkt under bärlager. Gropen grävdes ut och dokumenterades.

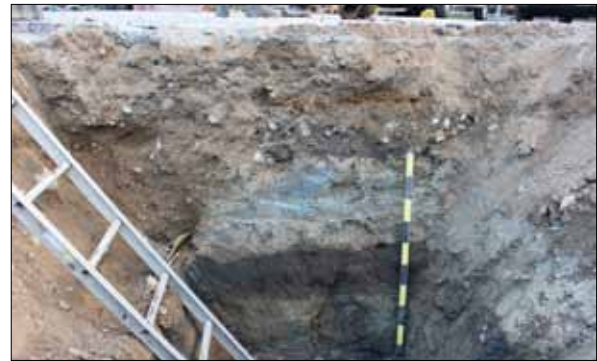
Figur 12. Norra schaktväggen i schakt 19.

Schakt 19 togs upp i den nordöstra sidan av korsningen Stockholmsvägen/Ringvägen/Östra Storgatan för att konstruera en ny dagvattenbrunn. Schaktet mätte 2 x 2,60 m och ca 1,60 m djupt. Schaktet var omgärdat av elledningar åt norr och söder, fiberkabel i sydväst och en befintlig brunn i söder. I schaktets norra sida framkom lager av arkeologisk karaktär. På ca 1,20 m djup framkom en kompakt och steril sjöbottenlera, över vilket ett 0,20 m tjockt kulturlager påträffades. Kulturlagret bestod av mörkbrun kompakt lera med enstaka tegelinslag. Ett prov från lagret innehöll subfossila växtrester, där artsammansättningen visar på gräs och ogräsrik ruderalmark som till exempel gårdsplan, vägren eller annan yta som påverkas av människor och djur. Av de arter som påträffats dominerar svinmålla kraftigt följt av nässla, våtarv och lomme, med enstaka fynd av bolmört, vildpersilja, rödklöver, gräs, jordrök och plister. Sammantaget antyder resultatet att detta varit en

gårdsplan (bilaga 2). Över detta lager låg ett 0,42 m tjockt lager av gråflammig kompakt lera, som sannolikt består av återdeponerad sjöbottenlera, eventuellt muddringsmassor. Över detta framkom ett 0,10 m tjockt lager av mörkbrunt grus som hade skurits av ett schakt för elledning i väster. Detta täcktes av sentida fyllnadsgrus/sand som utgör bärlager för den nuvarande gatan.
