GÅNG- OCH CYKELVÄG LÄNGS

# VÄG 881, DJURÖVÄGEN

Arkeologisk utredning, etapp 1

Rapporter från Arkeologikonsult 2017:3079

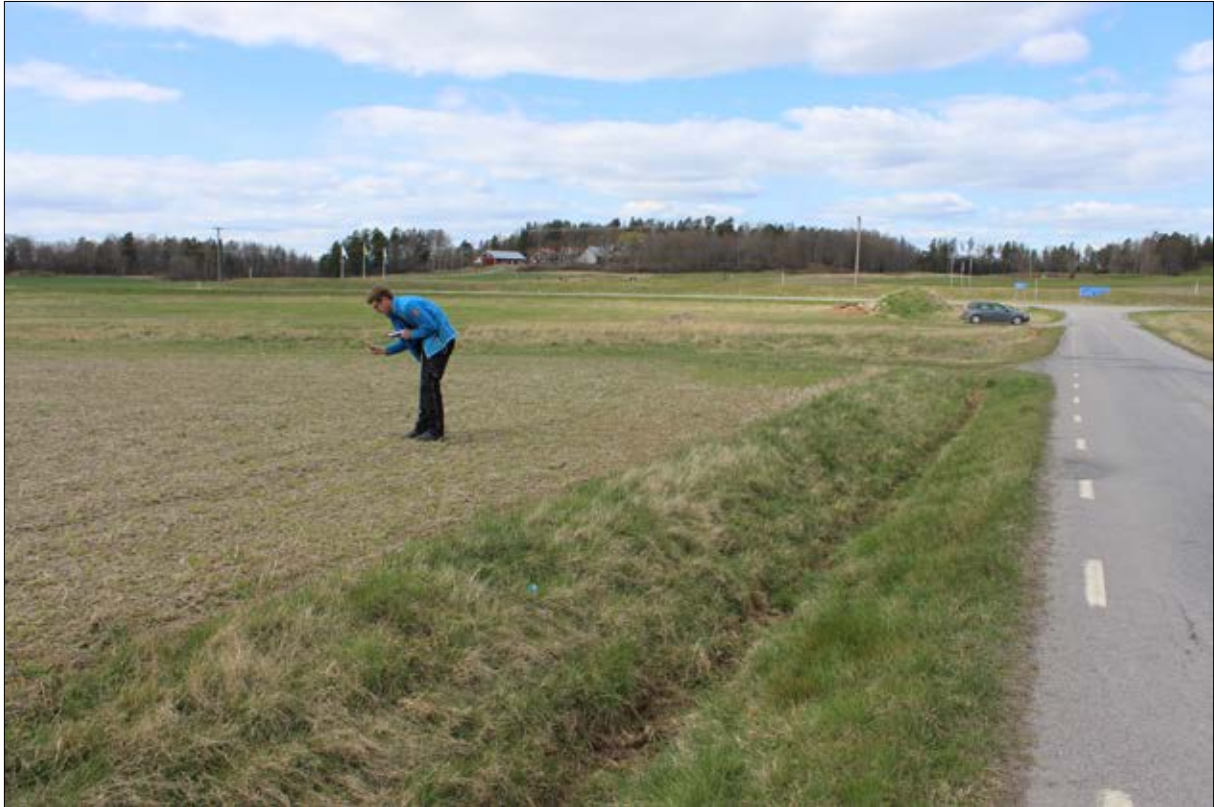
**Figur 3.** Där åkermarken låg öppen kontrollerades denna vid potentiella fornlämningslägen både okulärt och med metalldetektor. Här har det en gång i tiden legat en backstuga. Foto från SÖ.

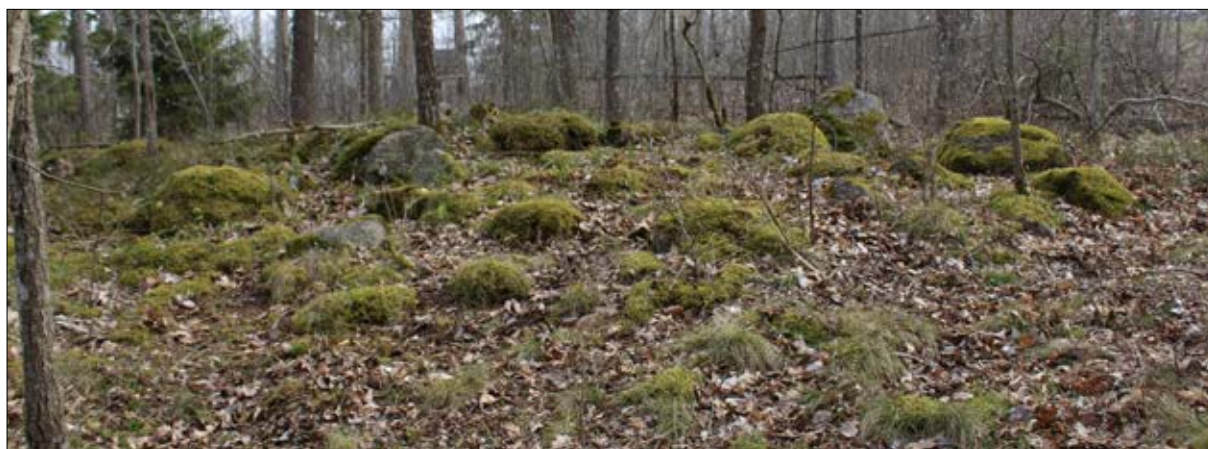
**Figur 11.** Objekt 2, en stensättning som sannolikt kan dateras till järnåldern. Foto från N.

Objekt 2 och 3, en stensättning och en stensträng, ligger i högre terräng och har sannolikt en relation till stensträngssystemen Dagsberg 122:1-2 och 123:1-2. Här är också de topografiska förhållandena gynnsamma för en möjlig boplat, Objekt 4.

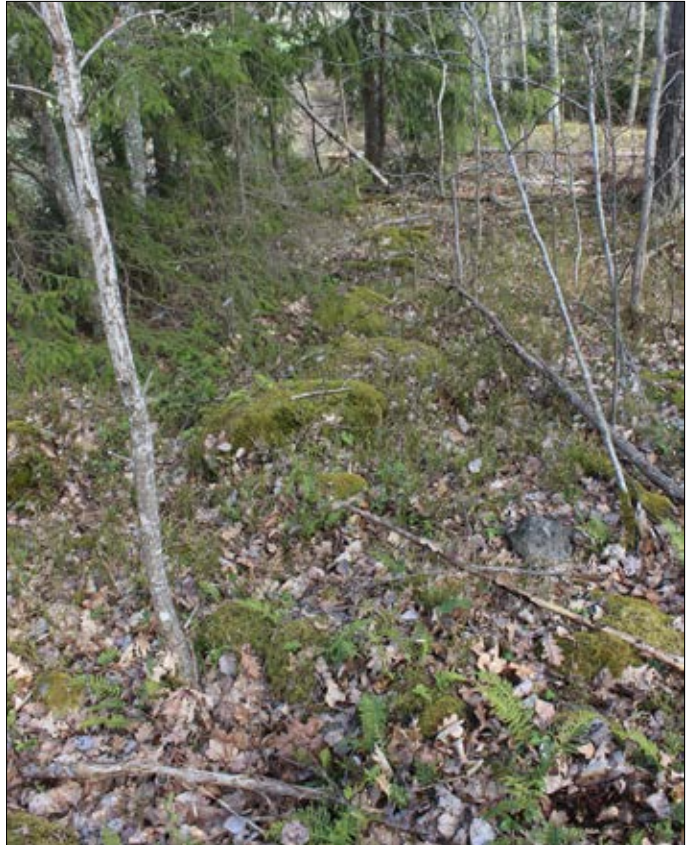
**Figur 12.** Objekt 3, stensträngen som ansluter till stensättningen. Foto från SV.

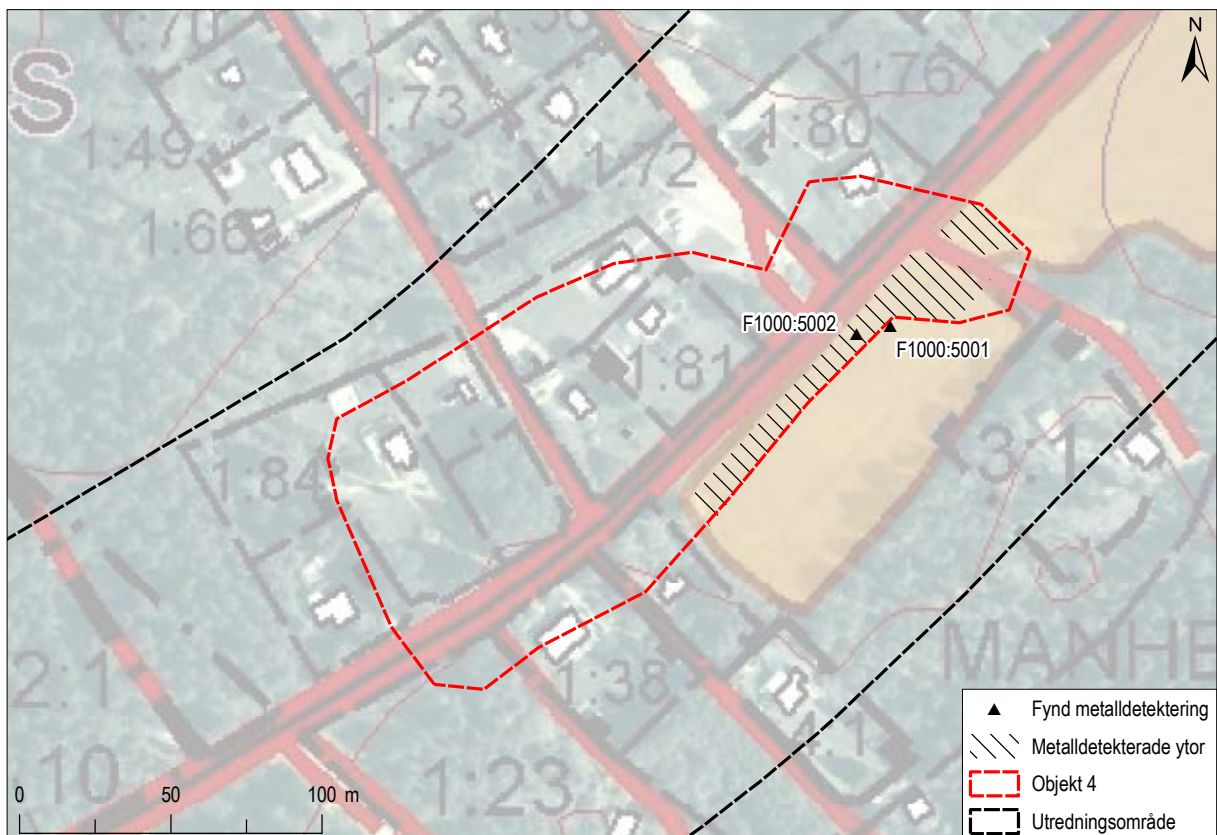
**Figur 13.** Metalldetekterade ytor inom Objekt 4. Fastighetskartan, skala 1:2 500.

De (mindre) delar av Objekt 4 som utgörs av åkermark valdes ut för metalldetektering. Denna hindrades delvis av stora upplag av grenar efter avverkning, och försvarades även av höstsädd där växtligheten var ca 0,2 m hög. Vid detekteringen påträffades ett litet bronsbleck, ca 2x2 cm stort (F1000:5002) samt en centimeterstor smälta som sannolikt består av någon legering, möjligen även med inslag av silver (F1000:5001). Fynden är anonyma men indikerar verksamhet på platsen.

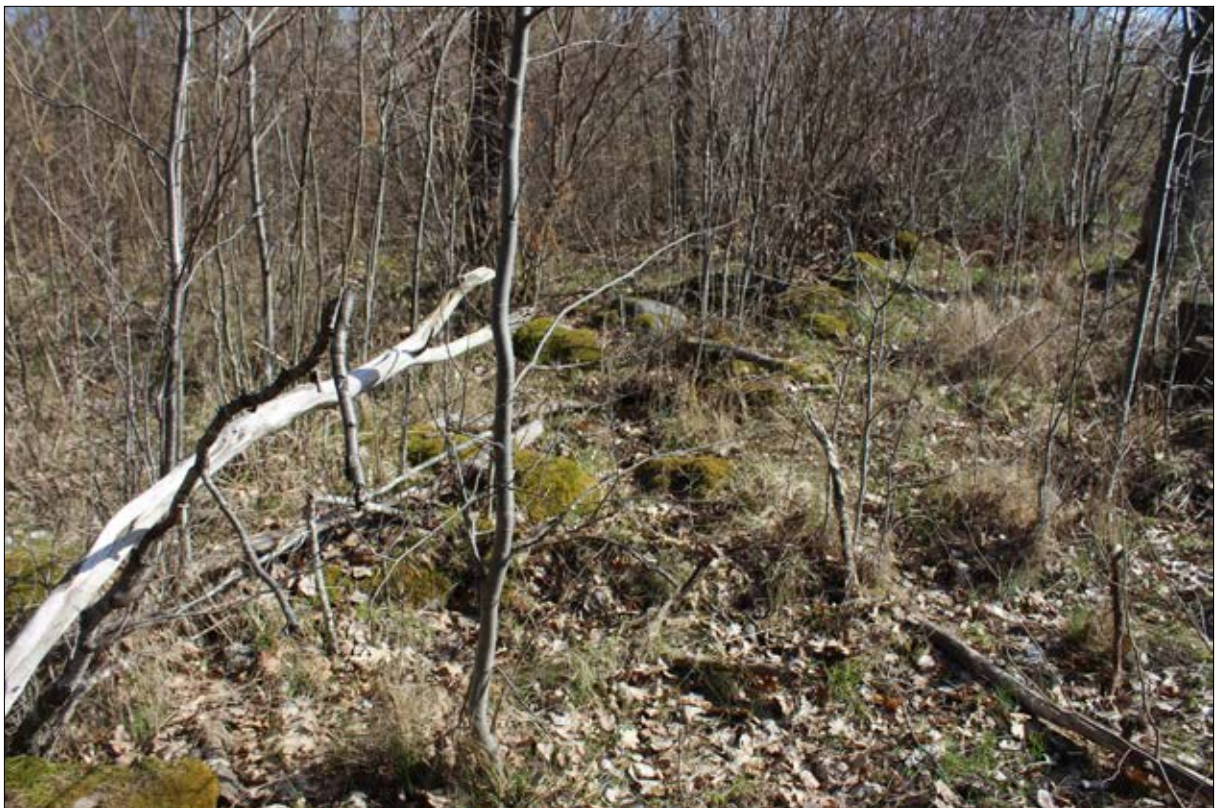
**Figur 16.** Stensträng i närheten av Sigridstorp. I området finns agrara lämningar från flera tidsperioder. Foto från SV.

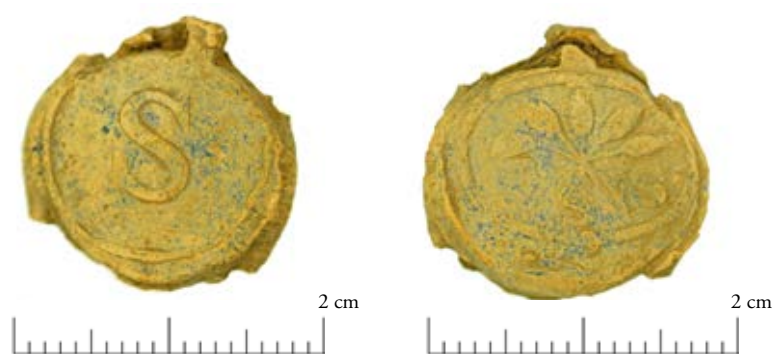
**Figur 18.** En blyplomb (F1000:5006) för märkning av handelsvaror. Den är inte närmare identifierad men kan troligen dateras till 1700-talet baserat på formen hos bokstaven S.

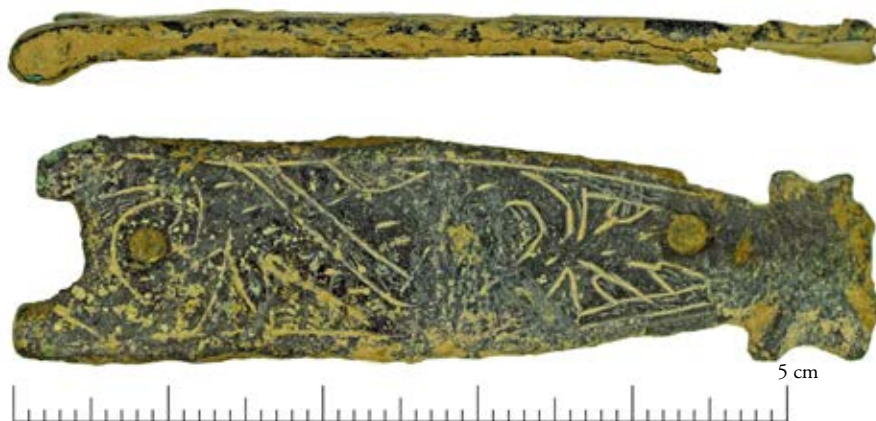
**19.** Ett fint ornerat bokbeslag (F1000:5005) påträffades i ploglagret i södra delen av objekt 20. Foto före konservering.

mark, som motiverar boplatsläget (objekt 20) vid Gillerhälla, som är en utflyttad gård. De nordöstra delarna var nyligen sådda och detekterades inte, den bebyggda fastigheten detekterades inte heller. De södra delarna av objektet detekterades i sökstråk om ca 5 meters mellanrum och här påträffades fynd inom en relativt begränsad yta i västra delen av objektet. Dessa bestod av en blyplomb (figur 18), en del av ett litet beslag av kopparlegering med oklar funktion, samt ett fint ornerat beslag, sannolikt ett bokbeslag (figur 19). Fynden tillvaratogs för att inte förstöras.
