# “...ATT STADEN MÅ BLIFVA BEBYGD MED WARACHTIGE STENHUUS.”

VÄSTERÅS STADS TEGELBRUK I VIKSÄNG

Arkeologisk undersökning av Västerås 1514 och 1515, Västerås 1:128,  
Domkyrkoförsamlingen, Västerås kommun, Västmanlands län

Rapporter från Arkeologikonsult 2017:3015

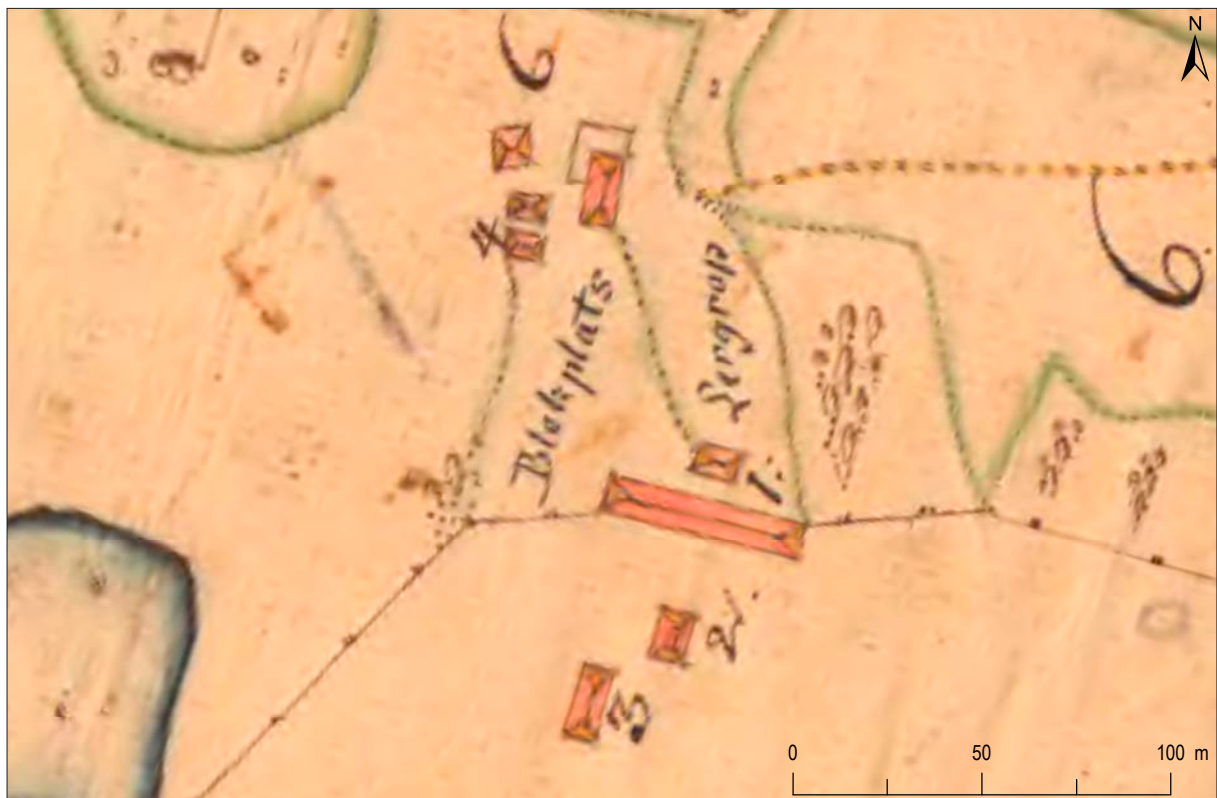
**Figur 5.** Karta från 1735 med torpets och tegelbrukets olika byggnader, tegellada och kran (1), tegelugn (2), tegelbod (3), tegelslagarens torp (4) och lada (6), skala 1:2 000.

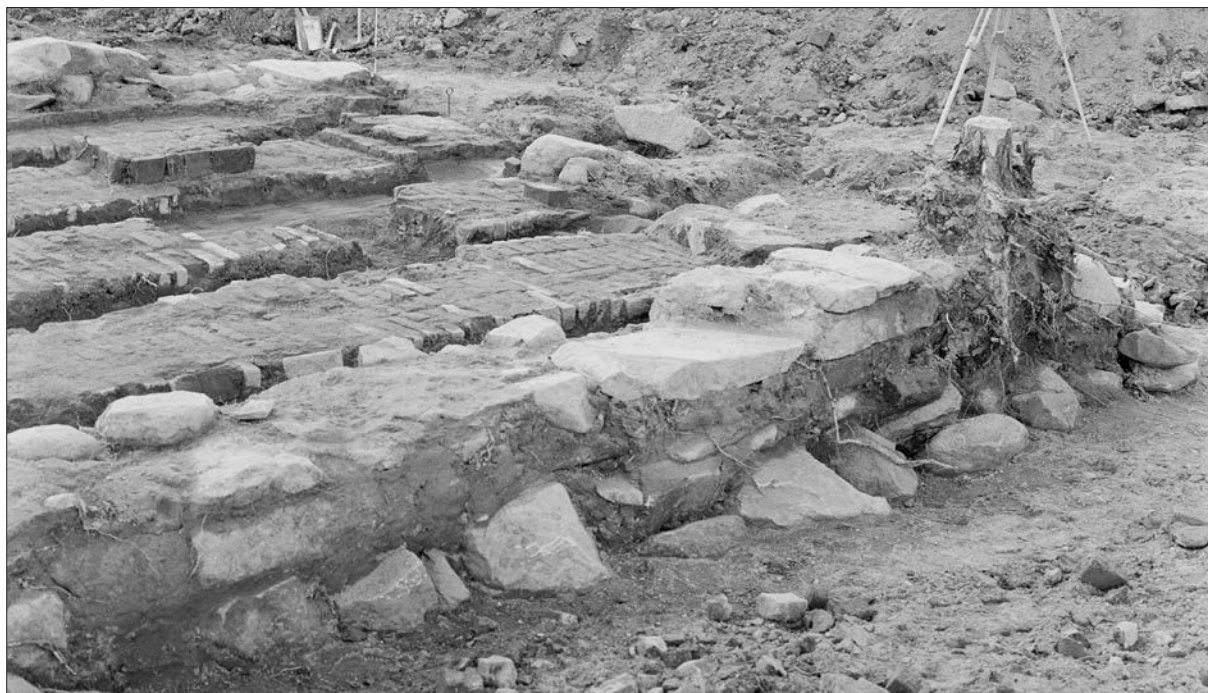
**Figur 11b.** Ugnsbotten med del av murverket och fasta tegelbänkar i undersökt tegelugn i Hörle, Värnamo socken, Jönköpings län 1993. Foto: Jönköpings läns museum.

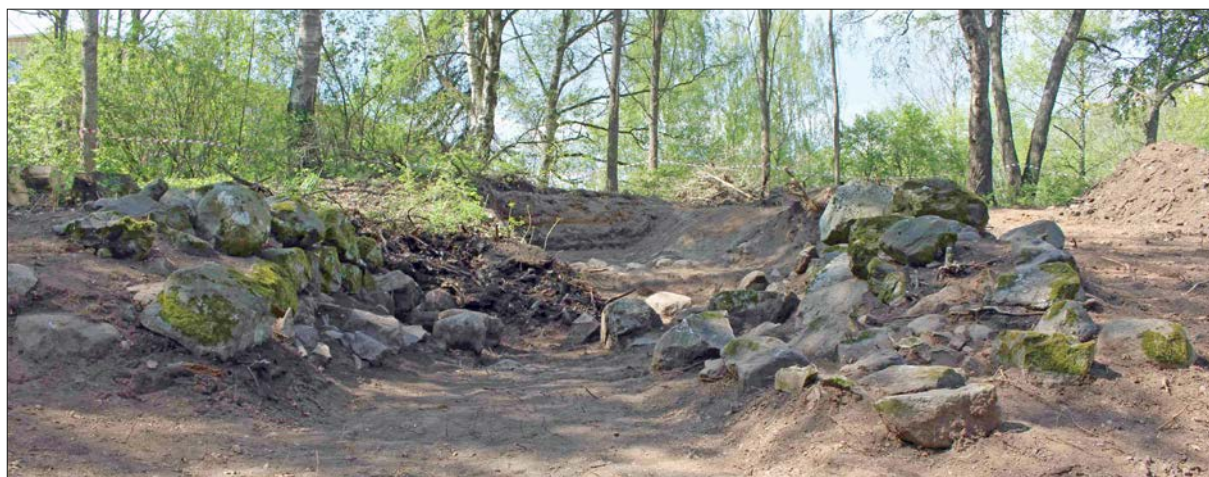
**Figur 21.** Kallmurarna (121, 122) var konstruerade för att hålla tegelkrosset i vällen på plats. Foto från Ö.

två 0,75–0,2 meter höga kallmurar (121, 122) med stora stenar som höll tegelkrosset på plats (figur 21). Murarna var delvis utrasade i öppningen. Den norra muren vek av i rät vinkel mot söder. Längs med och liggande upp mot kallmurarna fanns strängar av sprucket och smuligt tegel och kalkbruk med inslag av förkolnade vedträn (124, 125, 126, 137). I den västra (126) låg ett par tegelstenar in situ.

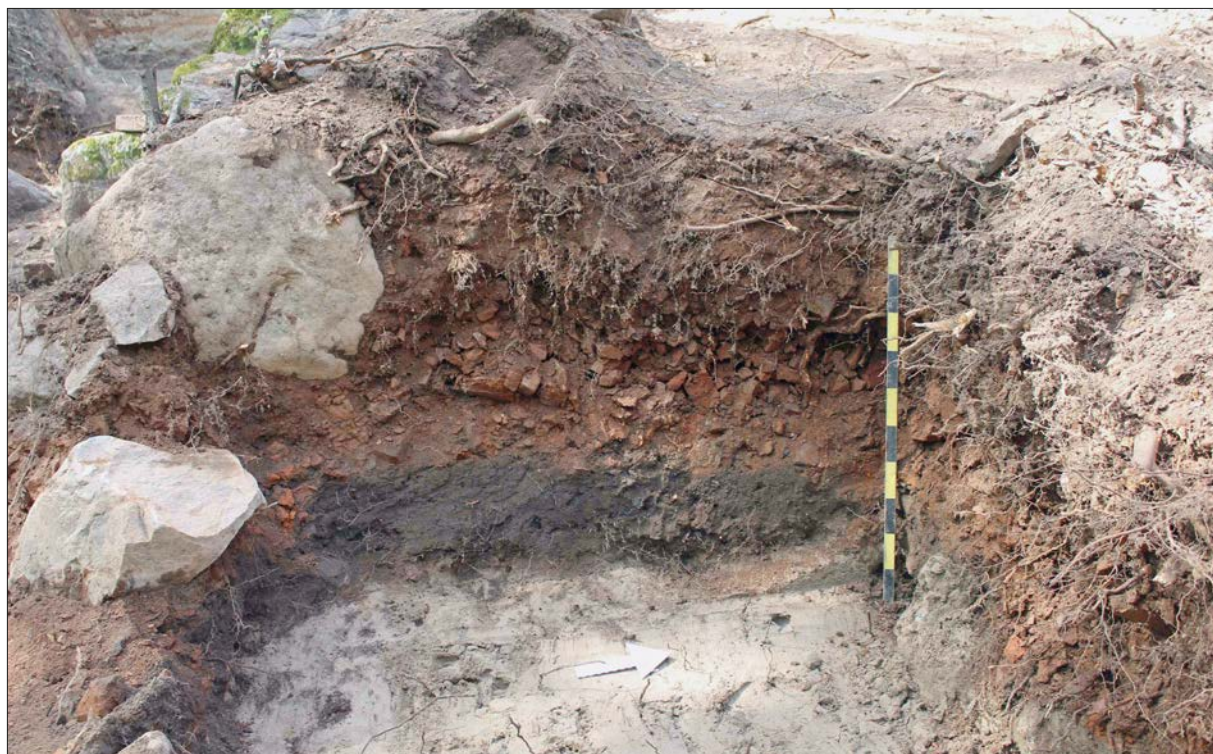
**Figur 23.** Sektionen genom norra delen av tegelugnens vall (105). Foto från Ö.

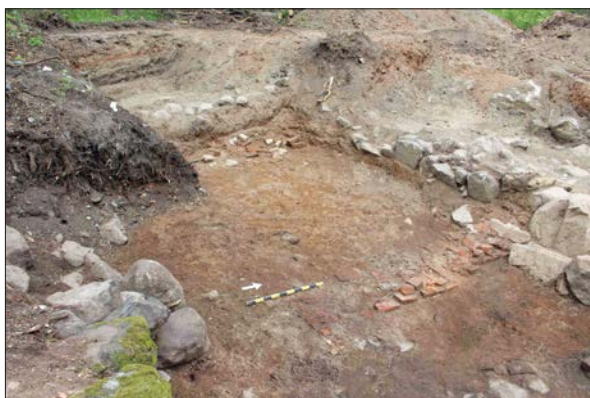
**Figur 24.** Tegelugnens botten med rester av de fasta tegelbänkarna och grundstenar runt kanten. Foto från SO.

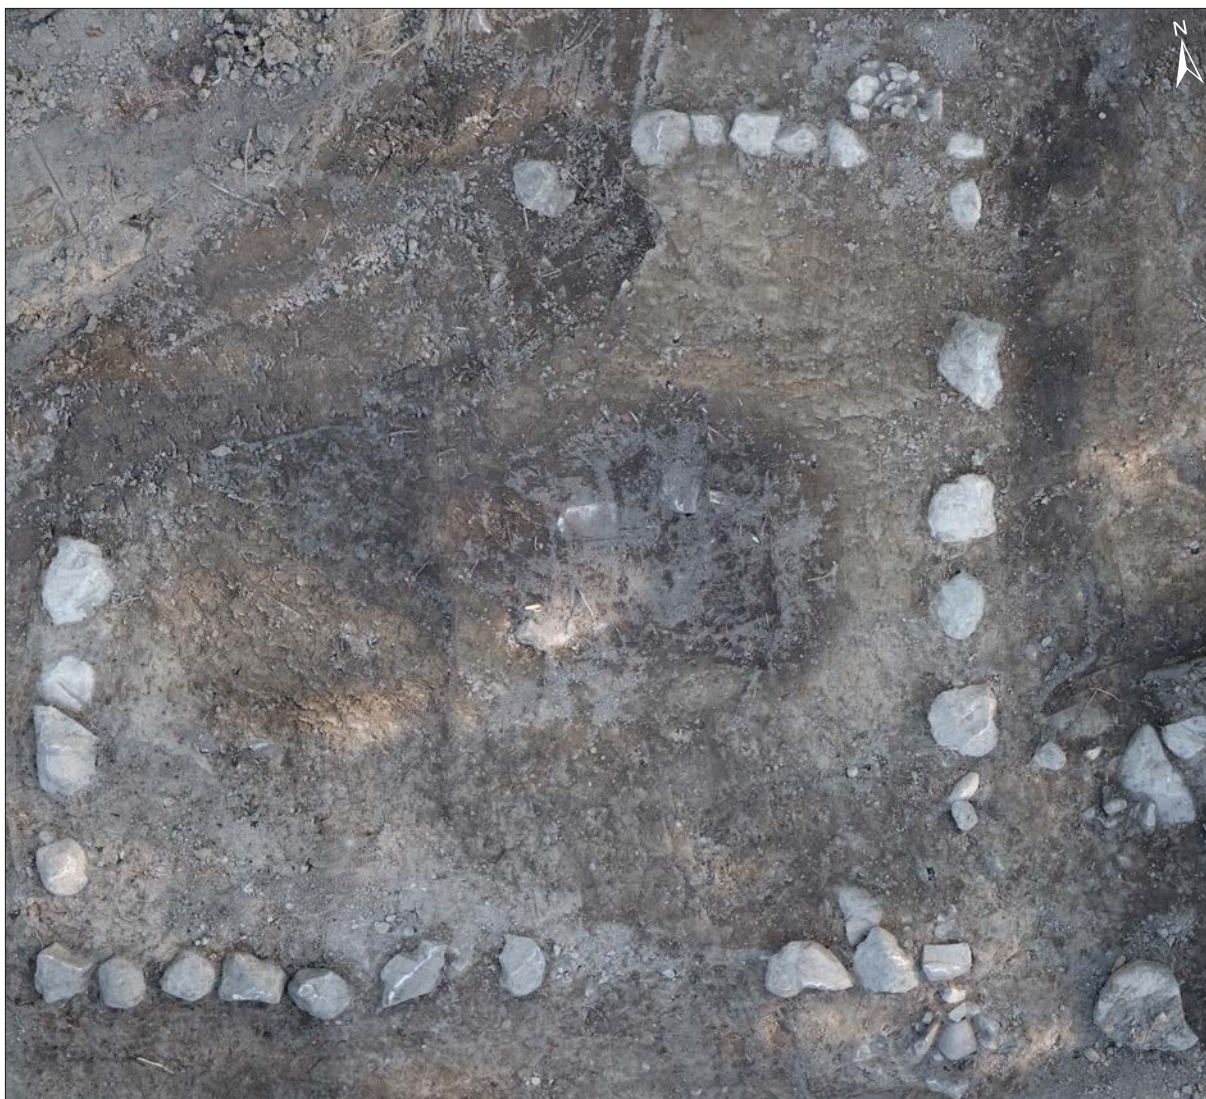
**Figur 28.** Lodfoto över lerkranens grund.

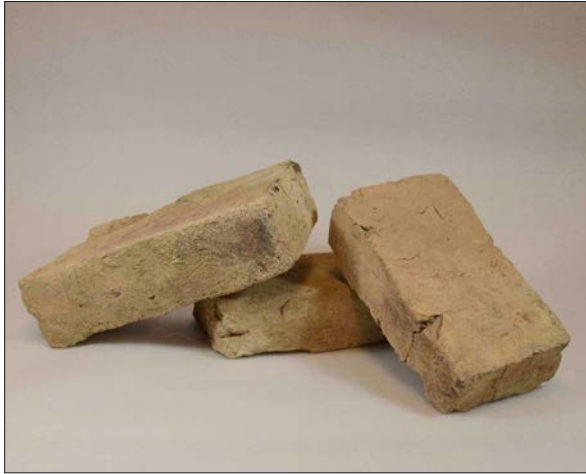
**Figur 31.** Få hela tegelstenar fanns kvar i ugnen. Stenarna hade de ungefärliga måtten 29 x 14 x 7 cm och vägde ca 6,5 kg styck.

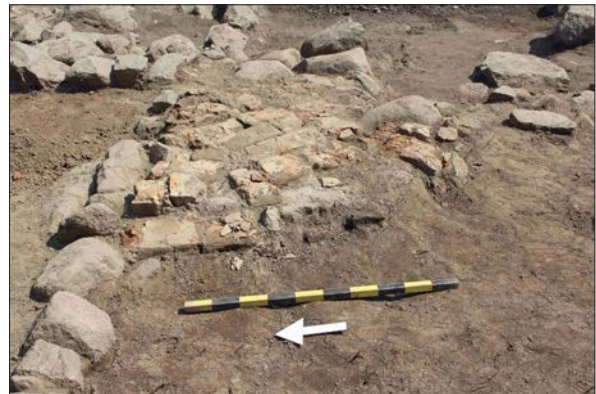
**Figur 35.** Spisen i hörnet av det västra rummet i hus 1 med tegelytan framrensad. Foto från V.

I det västra rummet som var 4,0 x 4,0 meter stort, fanns en tresidig spis (237) i nordöstra hörnet (figur 35). Spisen var uppbyggd av rundade naturstenar lagda i ett lager grovkornig sand (268). På och mellan stenarna fanns ett lager kalkbruk med inslag av silt och sand (259) och i detta var en yta av tegelstenar lagda (238). Teglet var eldpåverkat och smuligt och skört. Spiskonstruktionens sammanlagda höjd var knappt 0,5 meter. Ytan under spisen i hus 2 hade röjts från sten och ställvis kunde en trampad, ursprunglig markhorisont iakttas (273).

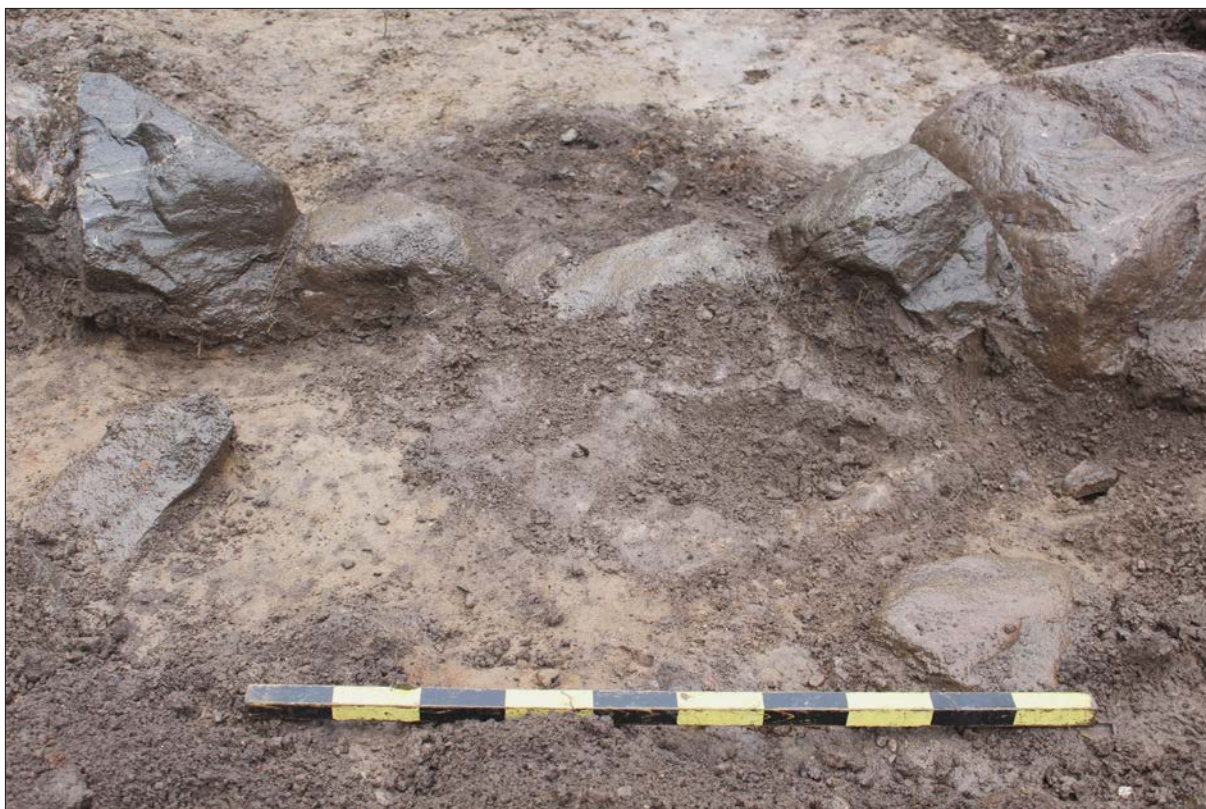
**Figur 37.** Delar av den södra syllen i hus 1 hade sjunkit ned i den underliggande avfallsgropen. Foto från S.

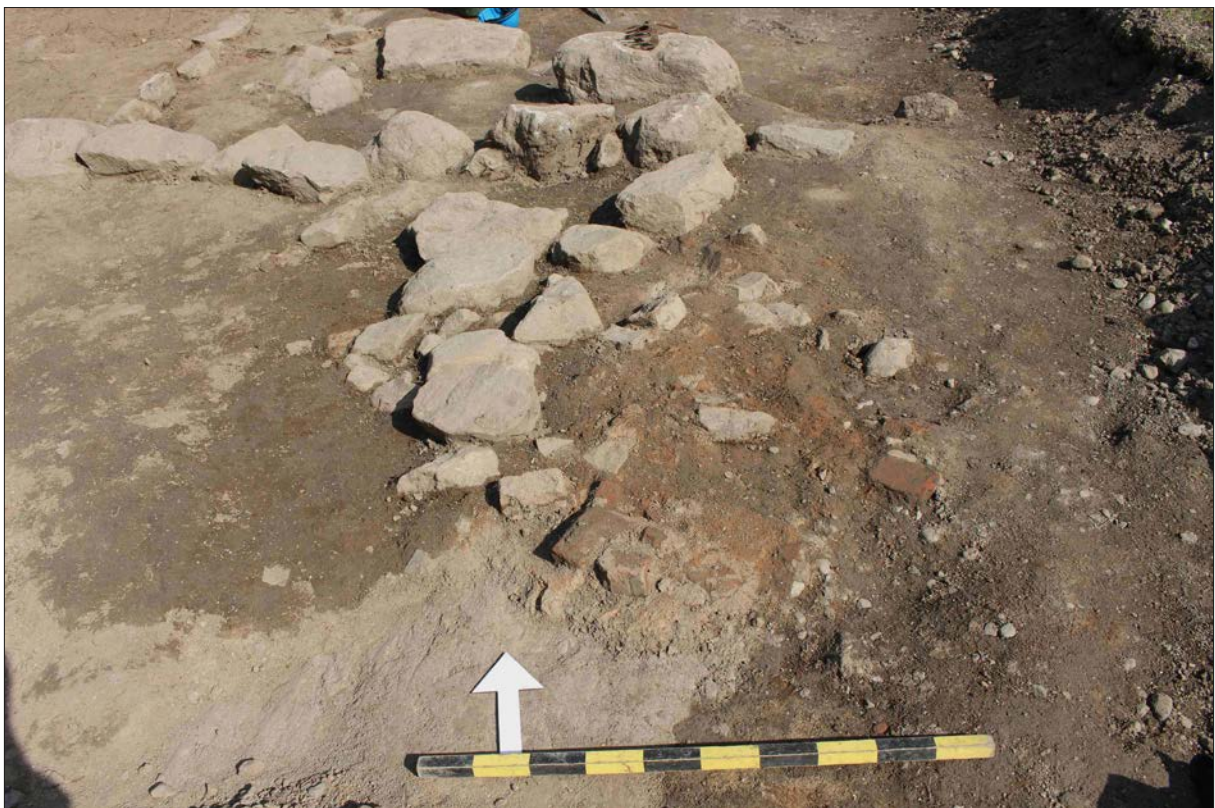
**Figur 39.** Vid sydöstra delen av hus 1 fanns en utbyggnad av tegel och natursten med oklar funktion (245, 251). Foto från S.

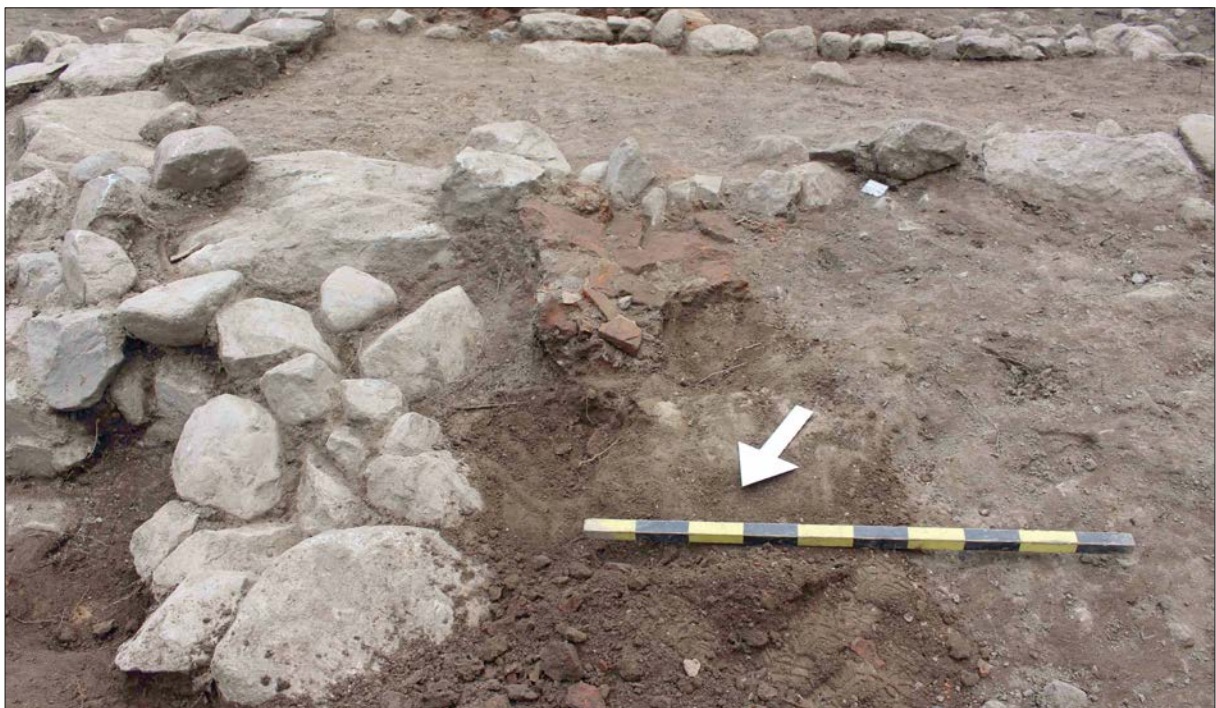
**Figur 42.** Spisfundamentet i hus 2 var raserat. Foto från NNV.
