Gravar på tomten

**- antikvarisk kontroll av gravar på fastighet
Rimbo-Söderby 1:10**

Arkeologisk förundersökning

RAÄ 18:1, Rimbo-Söderby 1:10, Rimbo socken,
Norrtälje kommun

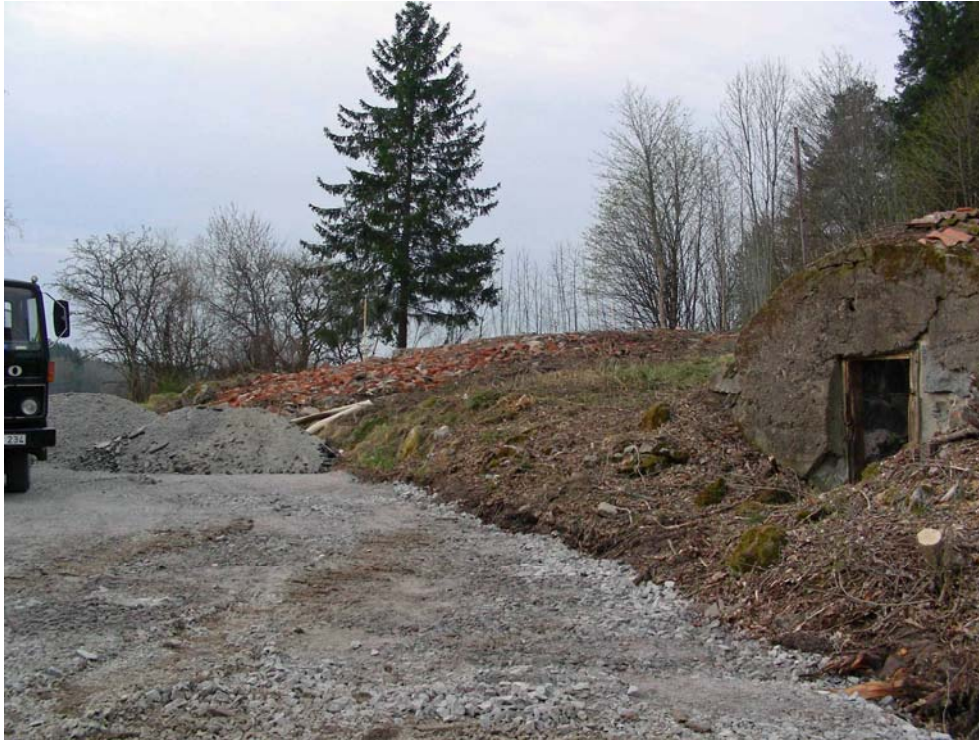
Fig. 3. Tomtens N och NÖ del med jordkällare, raserad husgrund och grusplan. Sett från NV.

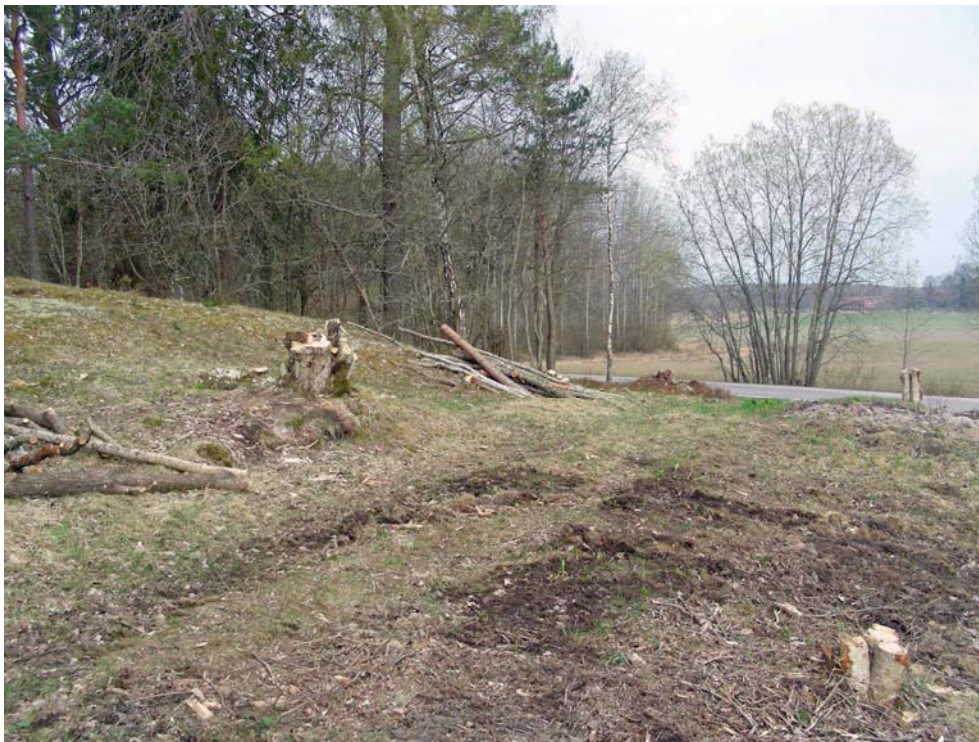
Fig. 4. Östvästligt gående bilväg på tomtens S del, till det äldre, numera raserade huset, som delvis går genom gravfältet. Sett från Ö.
