SCHAKTNINGSÖVERVAKNING I NORRA BENICKEBRINKEN I GAMLA STAN

Rapporter från Arkeologikonsult 2024:3787

Arkeologisk undersökning
Lämning L2015:7789
Fastigheterna Gamla stan 1:23 och Gamla stan 1:30
Stockholm
Stockholms stad
Stockholms län

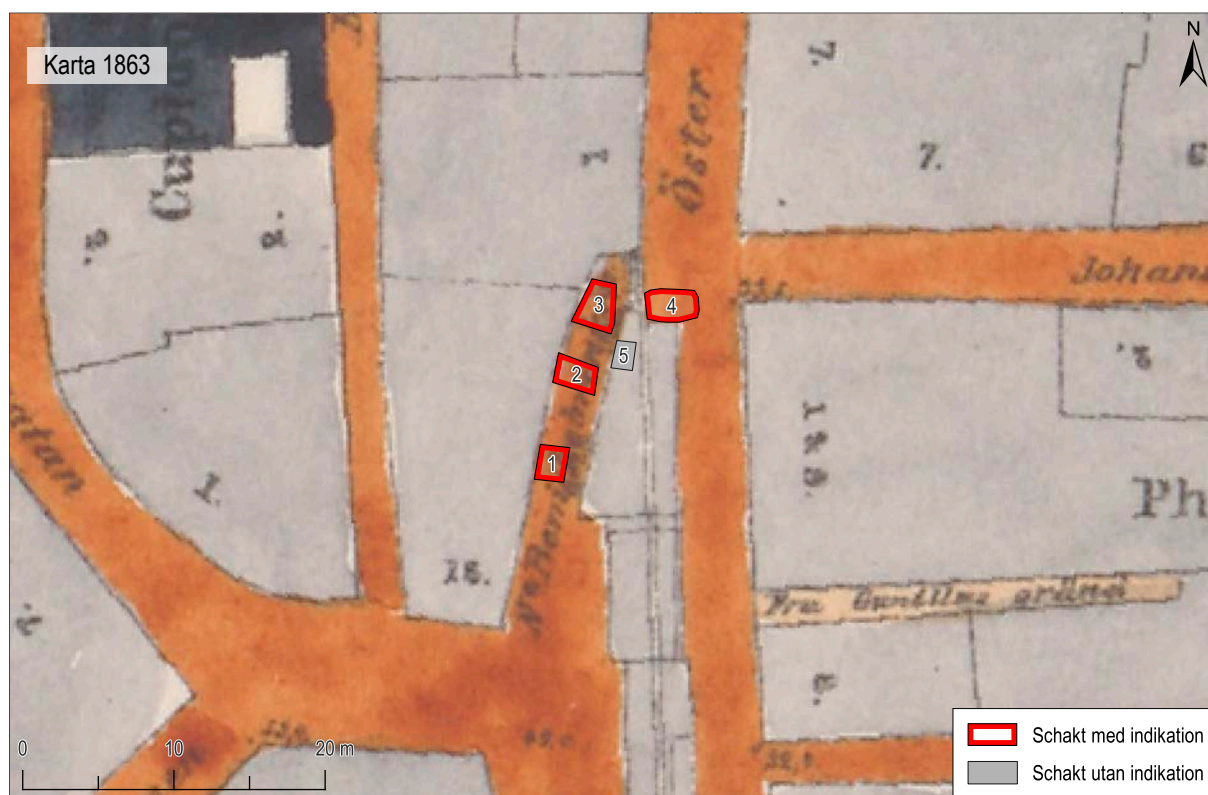
Figur 3. Undersökningsområdet med schakt i förhållande till situationen 1863. Det under 1800-talets slut rivna kvarteret Medea ligger inklämt mellan Norra och Södra Benickebrinken i väster och Österlånggatan i öster (SE/SSA/0234/J 4 A:6, 1863 års karta, blad 23).

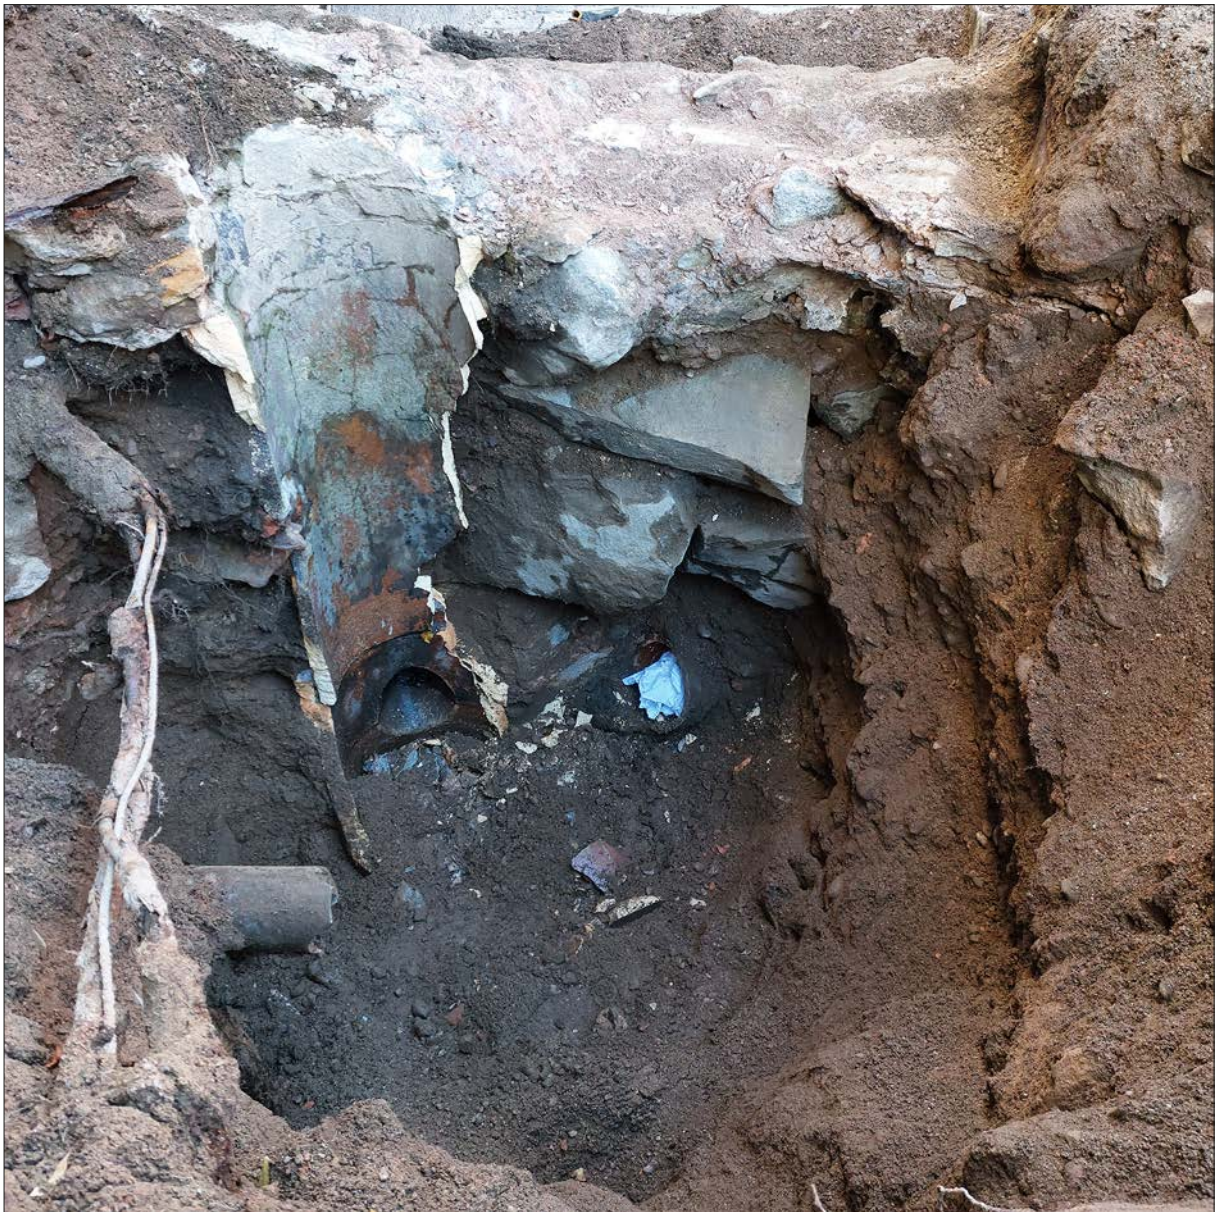
Figur 7. Schakt 1 från söder. Till vänster i bild syns en halverad dagvattenbrunn och bakom denna en stödmur (1) för en trappa.

Schaktet var vid ytan cirka 2,4 meter långt, 2 meter brett och hade ett djup om cirka 2 meter. I schaktet fanns en befintlig brunn med VA-ledningar, samt el-ledningar (figur 7).

Schaktet berörde även delar av en trappa under vilken en stödmur framkom (1). Muren hade en kallmurad grund av större sprängsten och en överdel uppmurad med fältsten, sprängsten och alunbruk. Bruk av denna typ började användas i Stockholm i samband med Nils Ericsons slussbyggnation i mitten av 1800-talet (Kockum 2024:141). Muren hör således kronologiskt till perioden efter att kvarteret Medea revs i slutet av 1800-talet.

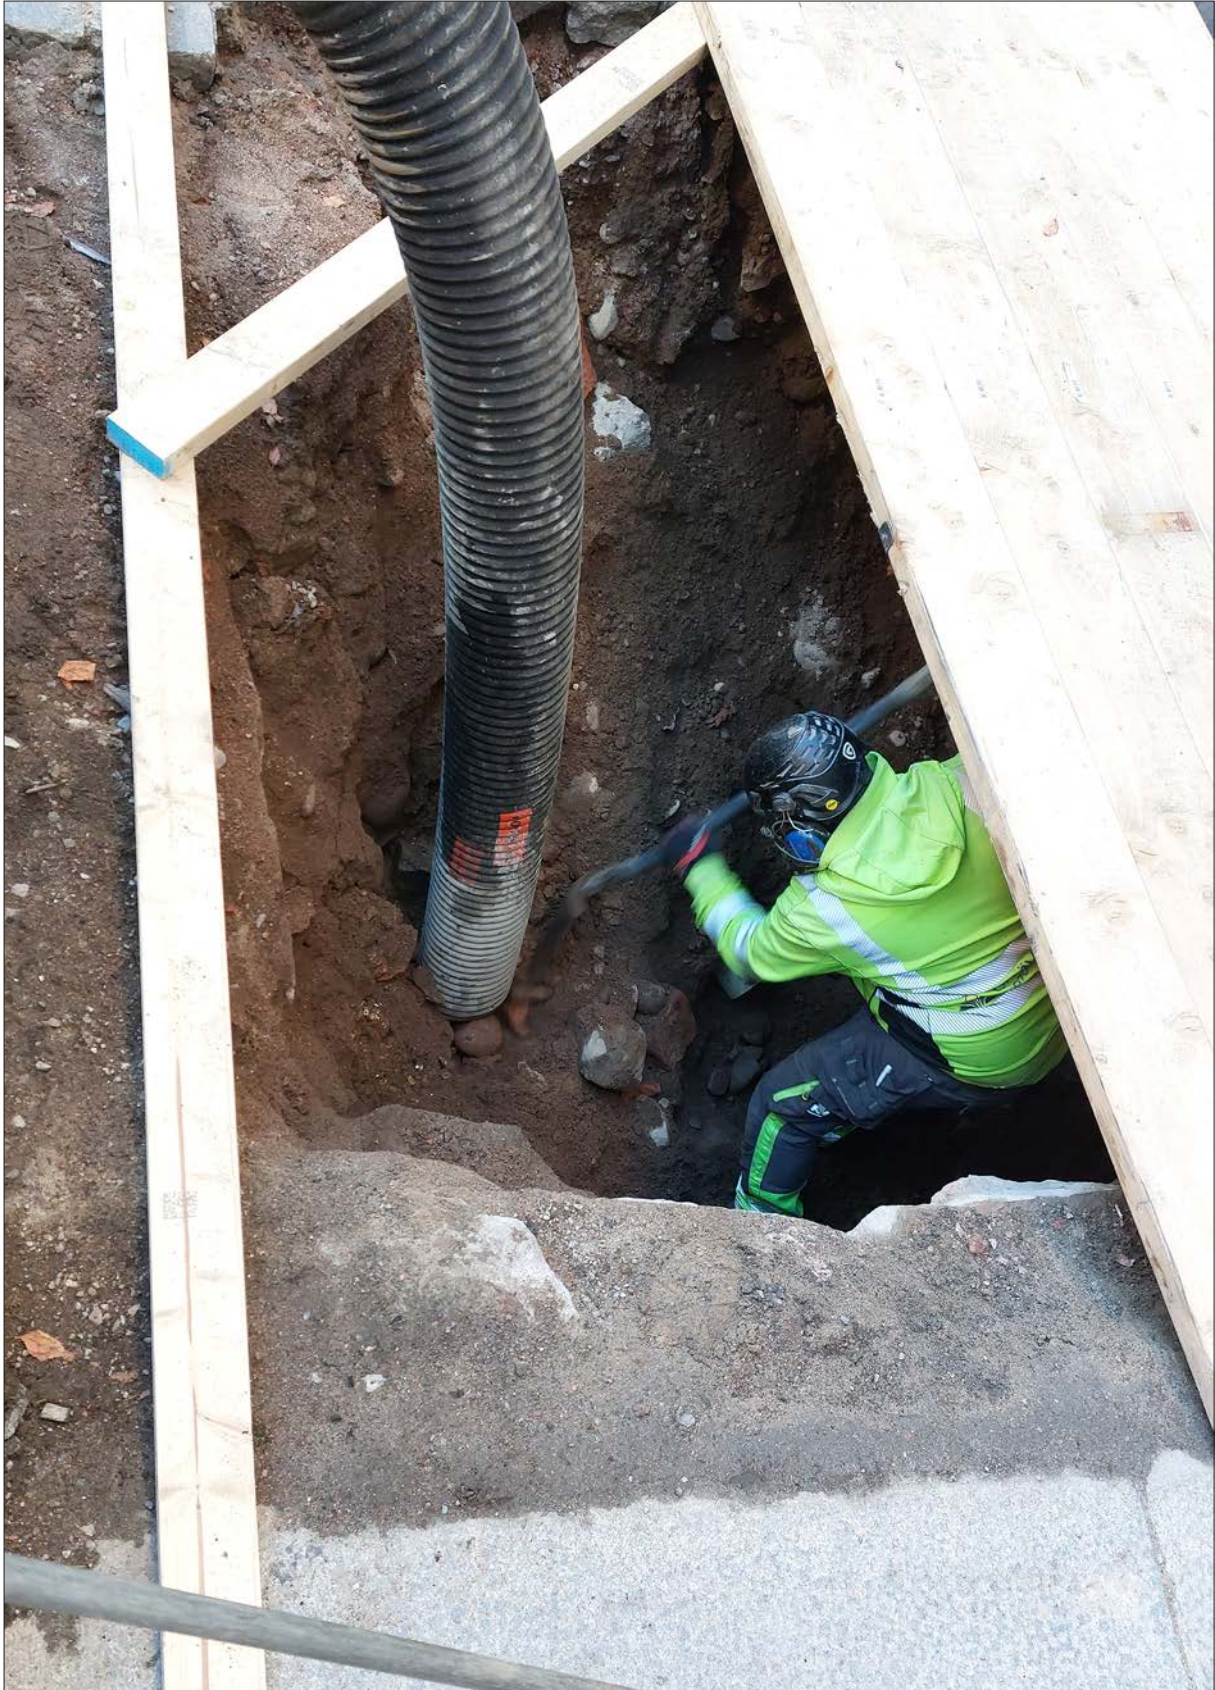
Figur 9. Schakt 2 från norr. Återfyllnadsmaterialet (13) i de befintliga ledningsgravarna var instabilt. I bild syns slangen till sugbilen som suger bort massorna. I fotots nedkant syns stödmuren (2) för en av trapporna och till vänster anas de översta stenarna i stödmuren (4) för källarbyggnaden.

Schaktet var vid ytan 2,8 meter långt, 1,9 meter brett och hade ett djup om 1,7 meter. I schaktet fanns en befintlig brunn med VA-ledningar (figur 9).

Liksom schakt 1 berörde även schakt 2 en trappa med tillhörande stödmur (2). Men i schaktet framkom även en stödmur (4 och 5) för den 1800-talskällare under Södra Benickebrinken som idag rymmer en offentlig toalett, samt delar av grundmuren till stående byggnad (3) (figur 9).

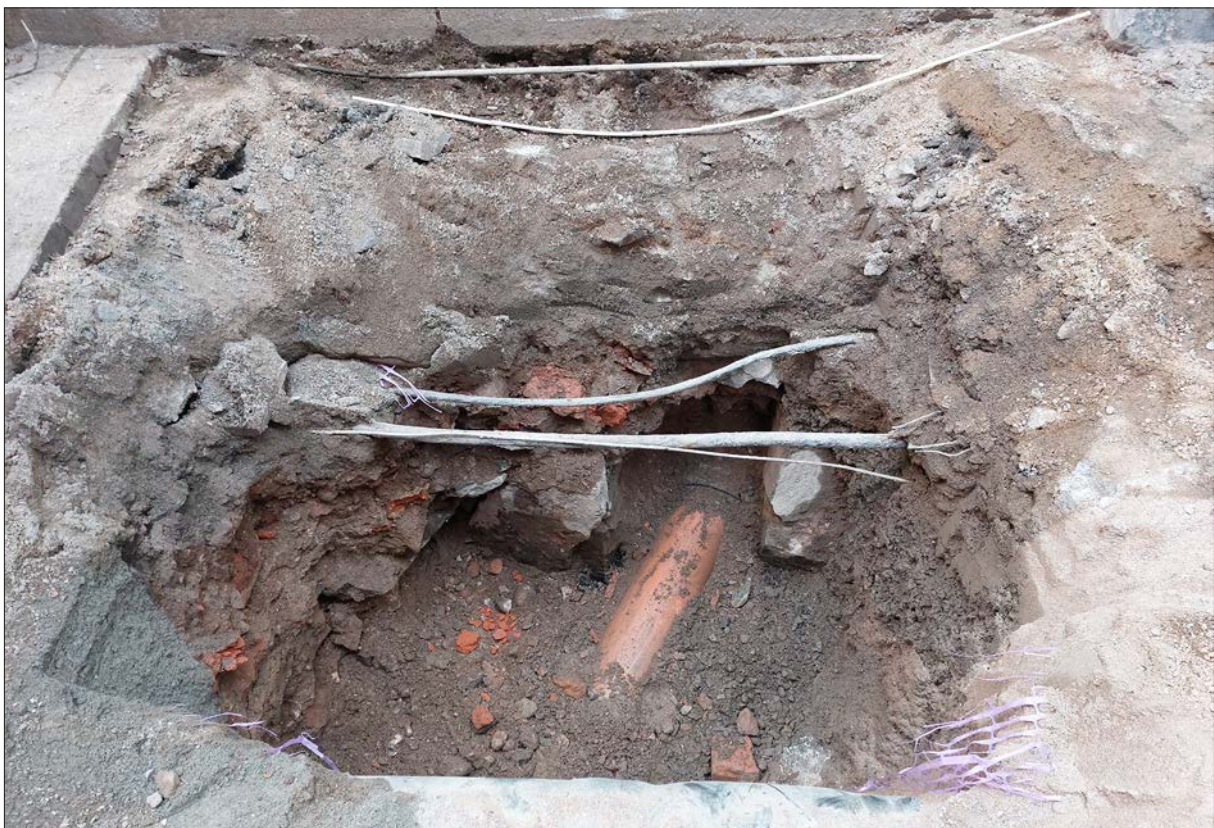
Figur 10. Schakt 4 från öster. I de västra och södra schaktväggarna syns rester av murar som kan knytas till kvarteret Medea. I botten av schaktet syns den befintliga ledning som skulle renoveras. Jämför figur 11.

Under dagens ytskikt och bärlager framkom fragmenterade lämningar. Cirka 0,2 meter under befintlig marknivå påträffades delar av en kullerstensyta (12). Under andra halvan av 1800-talet hade den tuktade gatstenen börjat användas i de centrala delarna av Stockholm (jfr Dufwa 1985: 52). I foton från 1890-talet har Österlånggatan en beläggning av storgatsten – idag smågatsten (figur 4). Rimligtvis bör storgatstenen ha tillkommit i samband med att kvarteret Medea hade rivits och gatan fick sin nya bredd. Kullerstenen ska således knytas till tiden då kvarteret var intakt. Under kullerstenen, cirka 0,5 meter under befintlig marknivå, påträffades grund-

murar i, delvis tuktad, gråsten och raseringsmassor i form av rött tegel och kalkbruk (7). Grundmuren tycks i huvudsak ha varit orienterad parallellt med gatan, men det fanns delar som fortsatte vinkelrätt ut i gatan (figur 10 och 11). Lämningarna var svårt fragmenterade, men det stratigrafiska läget under kullerstenen och läget i förhållande till gaturum och tidigare påträffade bebyggelse lämningarna, gör att murrester och raseringslager kan knytas till det rivna kvarteret Medea och fastigheten nummer 96, och möjligen även till någon av de källare som ska ha funnits under gatan.
